# Résumé de l'expertise

## N° 2023/06/13 MERIAU MAISON

Adresse : ..... **2 Rue des freres**

Commune : ..... **85400 LUÇON**

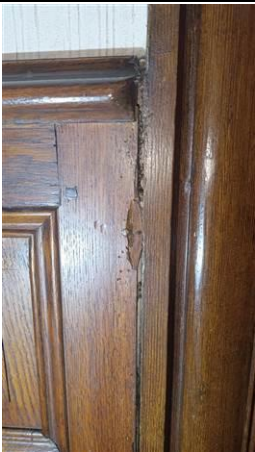
Entrée	soubassement moulure décorative en bois	<div> <div>----</div> <div>Insectes à larves xylophages --</div> <div>--, Anobium punctatum (Petites vrillettes): altérations dans le bois</div> <div>(dégradation(s) faible(s))</div> </div>

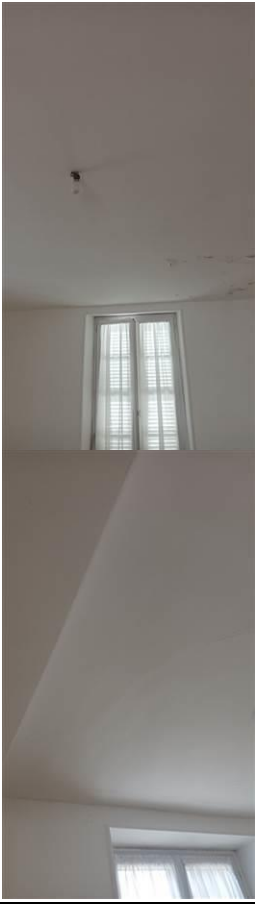
2 em étage plafond platre	plafond	fissures et peinture abimé

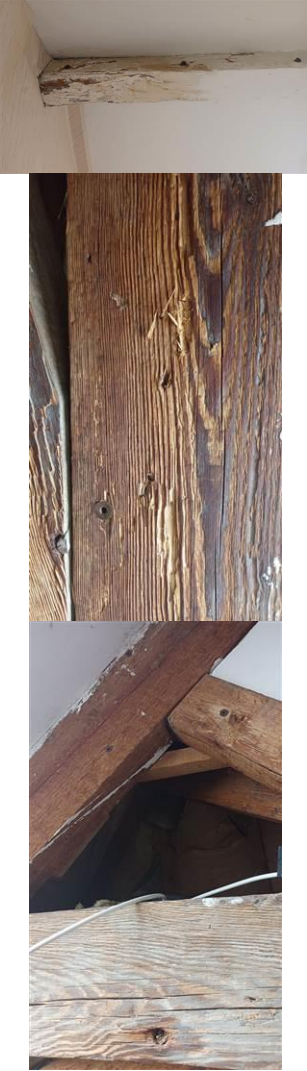
<p>Cave; 3ème étage - PIECE 1; 3ème étage - PIECE 2; 3ème étage - PALIER 3</p>	<p>Traitement des bois par injecteur</p>	<p>---- Insectes à larves xylophages -- -- Anobium punctatum (Petites vrillettes), Capricornes des maisons (Hylotrupes bajulus): altérations dans le bois (dégradation(s) faible(s))</p>

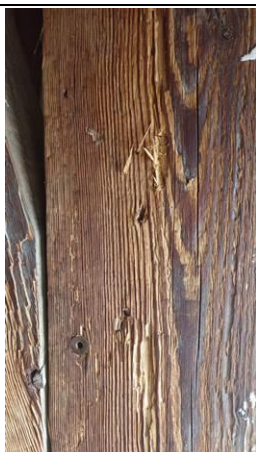
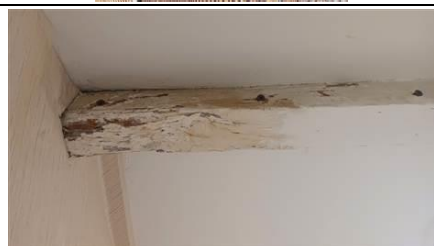
**Photo n° PhTer002**

<p><b>Photo n° PhTer001</b> <b>Localisation :</b> Cave; 3ème étage - PIECE 1; 3ème étage - PIECE 2; 3ème étage - PALIER 3 <b>Ouvrage :</b> Traitement des bois par injecteur <b>Parasite :</b> ---- Insectes à larves xylophages ----, <i>Anobium punctatum</i> (Petites vrillettes), <i>Capricornes des maisons</i> (<i>Hylotrupes bajulus</i>) <b>Indices :</b> altérations dans le bois (dégradation(s) faible(s)) <b>Informations complémentaires :</b> photos parties visible</p>
 	<p><b>Photo n° PhTer002</b> <b>Localisation :</b> Cave; 3ème étage - PIECE 1; 3ème étage - PIECE 2; 3ème étage - PALIER 3 <b>Ouvrage :</b> Traitement des bois par injecteur <b>Parasite :</b> ---- Insectes à larves xylophages ----, <i>Anobium punctatum</i> (Petites vrillettes), <i>Capricornes des maisons</i> (<i>Hylotrupes bajulus</i>) <b>Indices :</b> altérations dans le bois (dégradation(s) faible(s)) <b>Informations complémentaires :</b> photos parties visible</p>

**Indices :** altérations dans le bois (dégradation(s) faible(s))

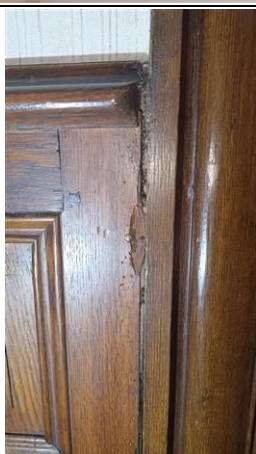
**Photo n° PhTer003**

**Parasite :** ---- Insectes à larves xylophages ----, *Anobium punctatum* (Petites vrillettes)

**Indices :** altérations dans le bois (dégradation(s) faible(s))

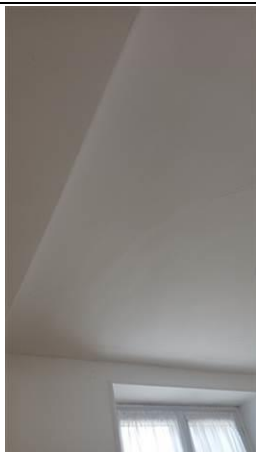
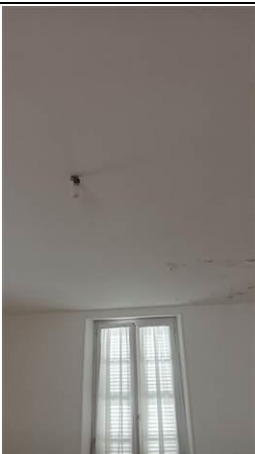
**Photo n° PhTer004**

**Informations complémentaires :** fissures et peinture abimé

<p><b>Photo n° PhTer004</b> <b>Localisation :</b> 2 em étage plafond platre <b>Ouvrage :</b> plafond <b>Informations complémentaires :</b> fissures et peinture abimé</p>

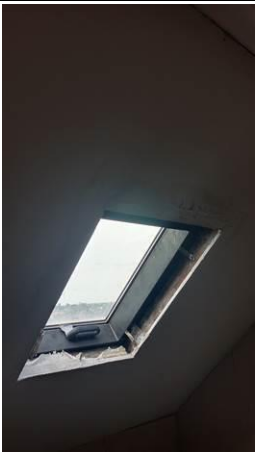
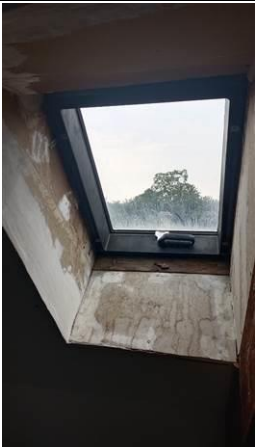
<p><b>Photo n° PhTer005</b> <b>Localisation :</b> grenier <b>Ouvrage :</b> traces d'humidité autour fenetre</p>

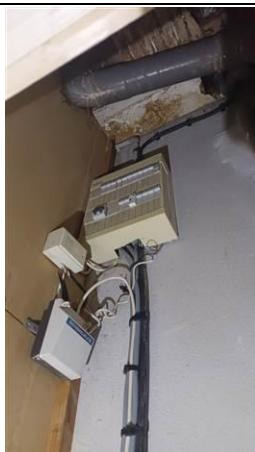
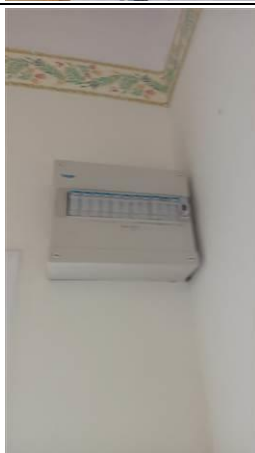
Photo n° PhEle001

B11 a3 Il n'y a aucun dispositif différentiel à haute sensibilité inf. ou égal à 30 mA.

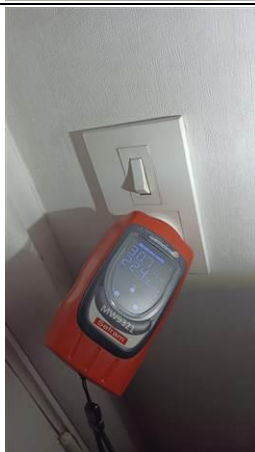
Photo PhEle002

Libellé du point de contrôle : B3.3.1 d La valeur de la résistance de la prise de terre n'est pas adaptée au courant différentiel résiduel (sensibilité) du ou des dispositifs différentiels protégeant l'ensemble de l'installation électrique.

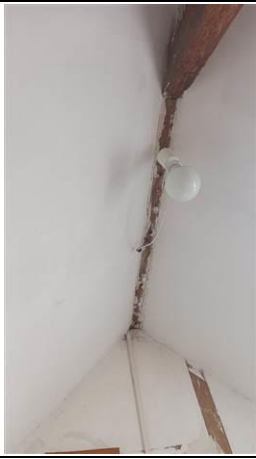
<p>Photo PhEle003</p> <p>Libellé de l'anomalie : B7.3 e L'installation électrique comporte au moins un dispositif de protection avec une partie active nue sous tension accessible.</p> <p>Commentaire : Présence de risques de contact direct avec des éléments sous tension</p> <p>Remarques : Présence de dispositif de protection de matériel électrique présentant des parties actives nues sous tension ; Faire intervenir un électricien qualifié afin de remplacer les matériels présentant des parties actives nues sous tension</p>

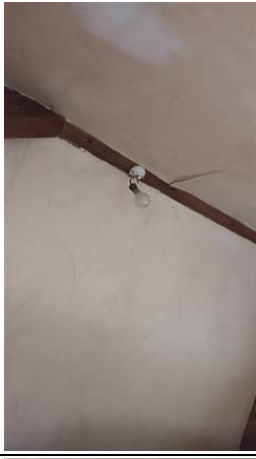
<p>Photo PhEle004</p> <p>Libellé de l'anomalie : B8.3 e Au moins un conducteur isolé n'est pas placé sur toute sa longueur dans un conduit, une goulotte ou une plinthe ou une huisserie, en matière isolante ou métallique, jusqu'à sa pénétration dans le matériel électrique qu'il alimente.</p> <p>Commentaire : Présence de risques de contact direct avec des éléments sous tension</p> <p>Remarques : Présence de conducteurs électriques non protégés mécaniquement ; Faire intervenir un électricien qualifié afin d'installer des protections mécanique sur les conducteurs non protégés</p>

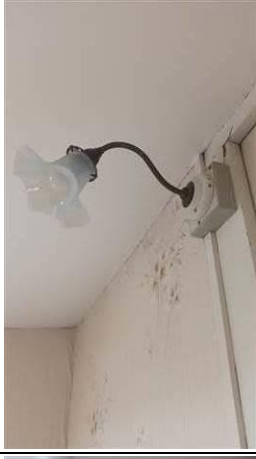
<p>Photo PhEle005</p> <p>Libellé de l'anomalie : B8.3 a L'installation comporte au moins un matériel électrique vétuste.</p> <p>Commentaire : Présence de matériel vétuste</p> <p>Remarques : Présence de matériel électrique vétuste (douilles, interrupteurs, socles de prise...) ; Faire intervenir un électricien qualifié afin de remplacer les matériels électriques vétustes</p>

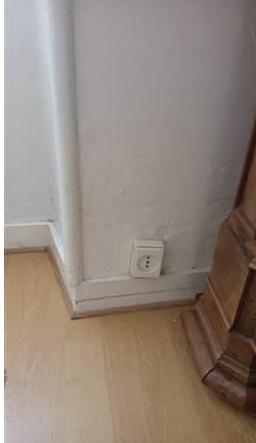
<p>Photo PhEle006</p> <p>Libellé de l'information complémentaire : B11 b2 Au moins un socle de prise de courant n'est pas de type à obturateur</p> <p>Commentaire : Absence de prise de terre</p> <p>Remarques : Présence de socles de prises non équipés d'obturateur ; Faire intervenir un électricien qualifié afin de remplacer les socles de prises non équipés d'obturateur par des socles de prises à obturateur</p>

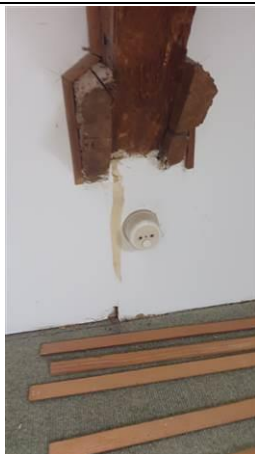
Photo PhEle007

Libellé de l'anomalie : B3.3.6 a1 Au moins un socle de prise de courant ne comporte pas de broche de terre.
