# Assainissement Collectif

MISSION N° : 440201438

<b>MISSION (Vérification de la présence de 2 réseaux séparés : E.U. et E.P. en partie privative et des raccordement sur ces réseaux)</b>	
Nom :	M. et Mme GUILLET Bernard	Adresse :	12 ter rue Georges Clémenceau
Adresse :	12 ter rue Georges Clémenceau	Ville :	85460 L'AIGUILLON-SUR-MER
Ville :	85460 L'AIGUILLON-SUR-MER

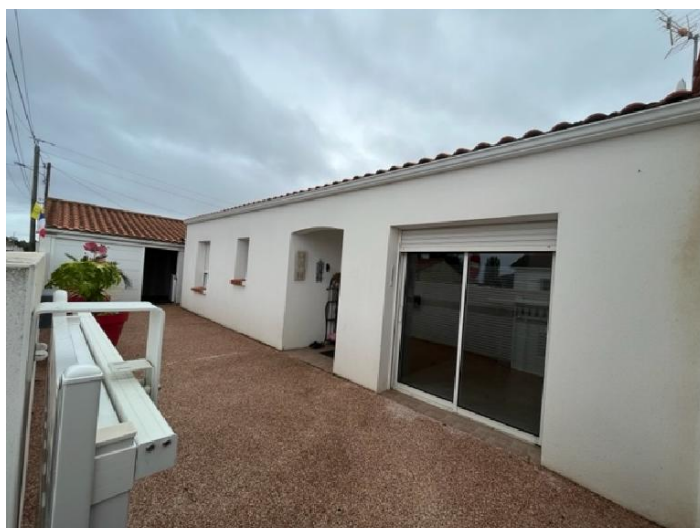
**les parties d'installation visualisées sont non conformes au règlement d'assainissement :absence de regard de raccordement visible ou accessible**
