Résumé de l'expertise

N° 26939 - RIVIERE

Adresse : **12 Chemin de Noiron**
Commune : **85000 LA ROCHE-SUR-YON**

Diagnostic du raccordement au réseau d'assainissement collectif

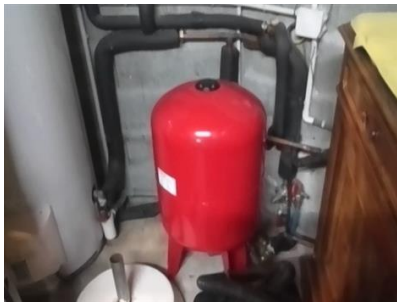
Photo n° PhAss001
Localisation : Généralités
Description : Présence d'un captage d'eau (puits) sur le terrain : Oui

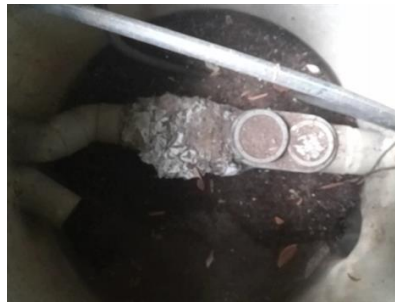
Photo n° PhAss002
Localisation : Généralités
Description : Accès visitable en limite de propriété : Oui

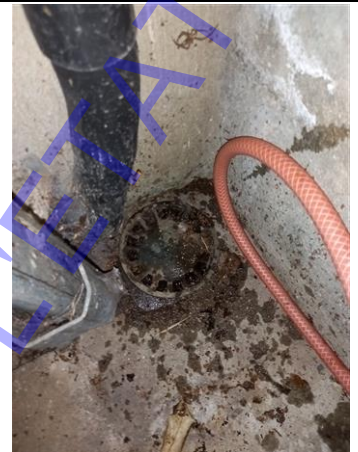
Photo n° PhAss003
Localisation : Eau Usée : Garage
Description : Bonde de sol : Rejet dans les eaux pluviales

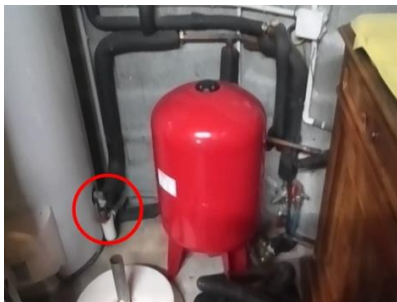
Photo n° PhAss004
Localisation : Eau Usée : Garage
Description : Ballon d'eau chaude : Rejet non retrouvé

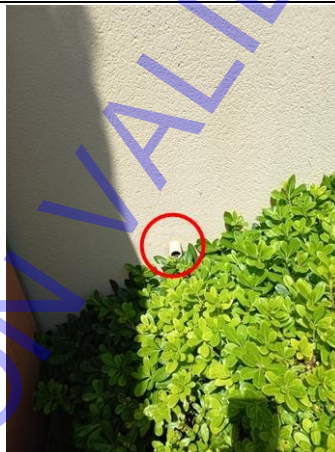
Photo n° PhAss005
Localisation : Eau Usée : Local technique
Description : Ballon d'eau chaude : Non relié

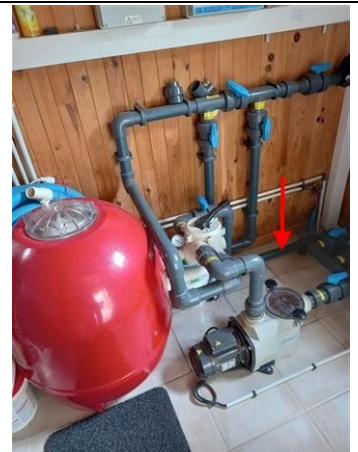
Photo n° PhAss006
Localisation : Eau Usée : Local technique
Description : piscine (nettoyage filtre) : Rejet dans les eaux pluviales
