Procès - verbal de contrôle du raccordement des immeubles au réseau public d'assainissement

Numéro de dossier : **2023TRJ0962**
Date du repérage : **21/03/2023**

Adresse : ... **65 rue Gutenberg**

Commune : **85000 LA ROCHE SUR YON**

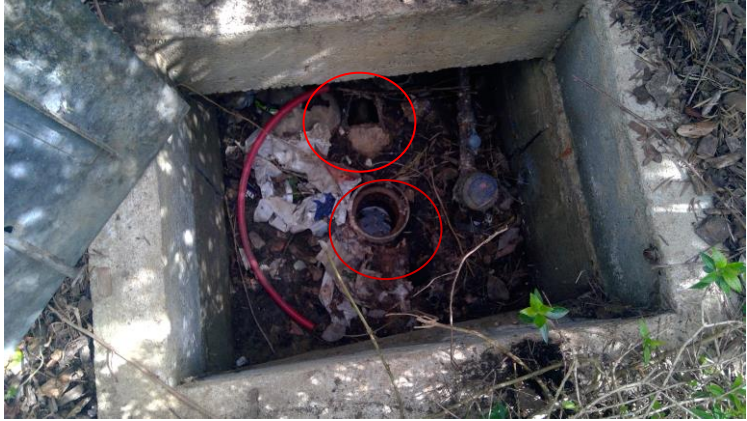
- **Installation non étanche**

L'installation est non-conforme.

<p>Siphon fonte non étanche</p>
Tabouret (boîte de branchement)	X		
Accès visitable en limite de propriété	X		
Eaux Pluviales	X		Réseau EP
Raccordement Eaux Usées	X		
RDC -Cuisine - Evier	X		
RDC - Salle d'eau 1 - WC - Lavabo	X		
1 ^{er} étage -WC - WC - Lave-mains	X		
1 ^{er} étage -salle de bain - Lavabo	//	//	Non raccordé, non testable
1 ^{er} étage -salle de bain - Baignoire	X

En cas de constat de non-conformité de l'installation d'assainissement collectif, il vous appartient de réaliser les travaux nécessaires de mise en conformité sous un délai de 12 mois.

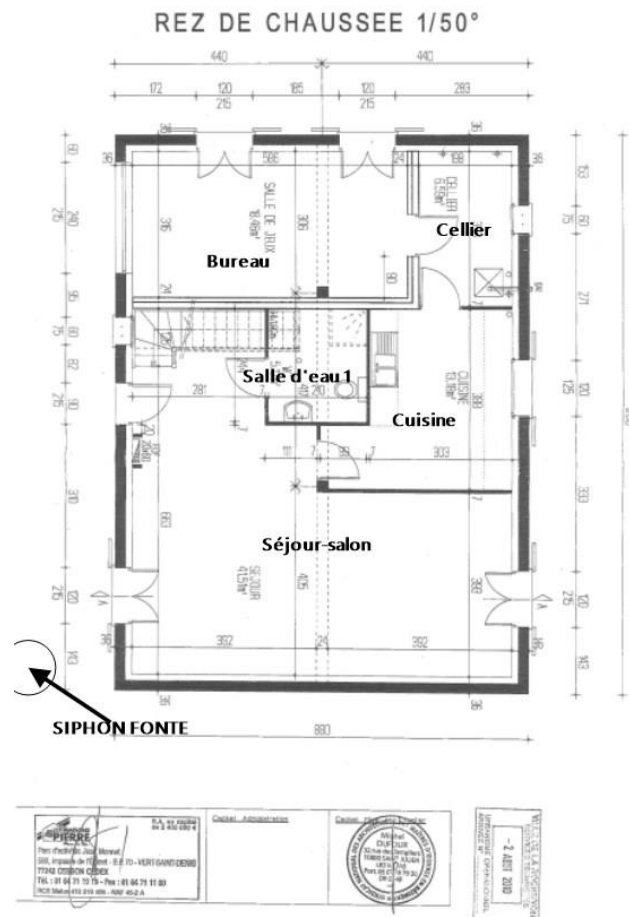
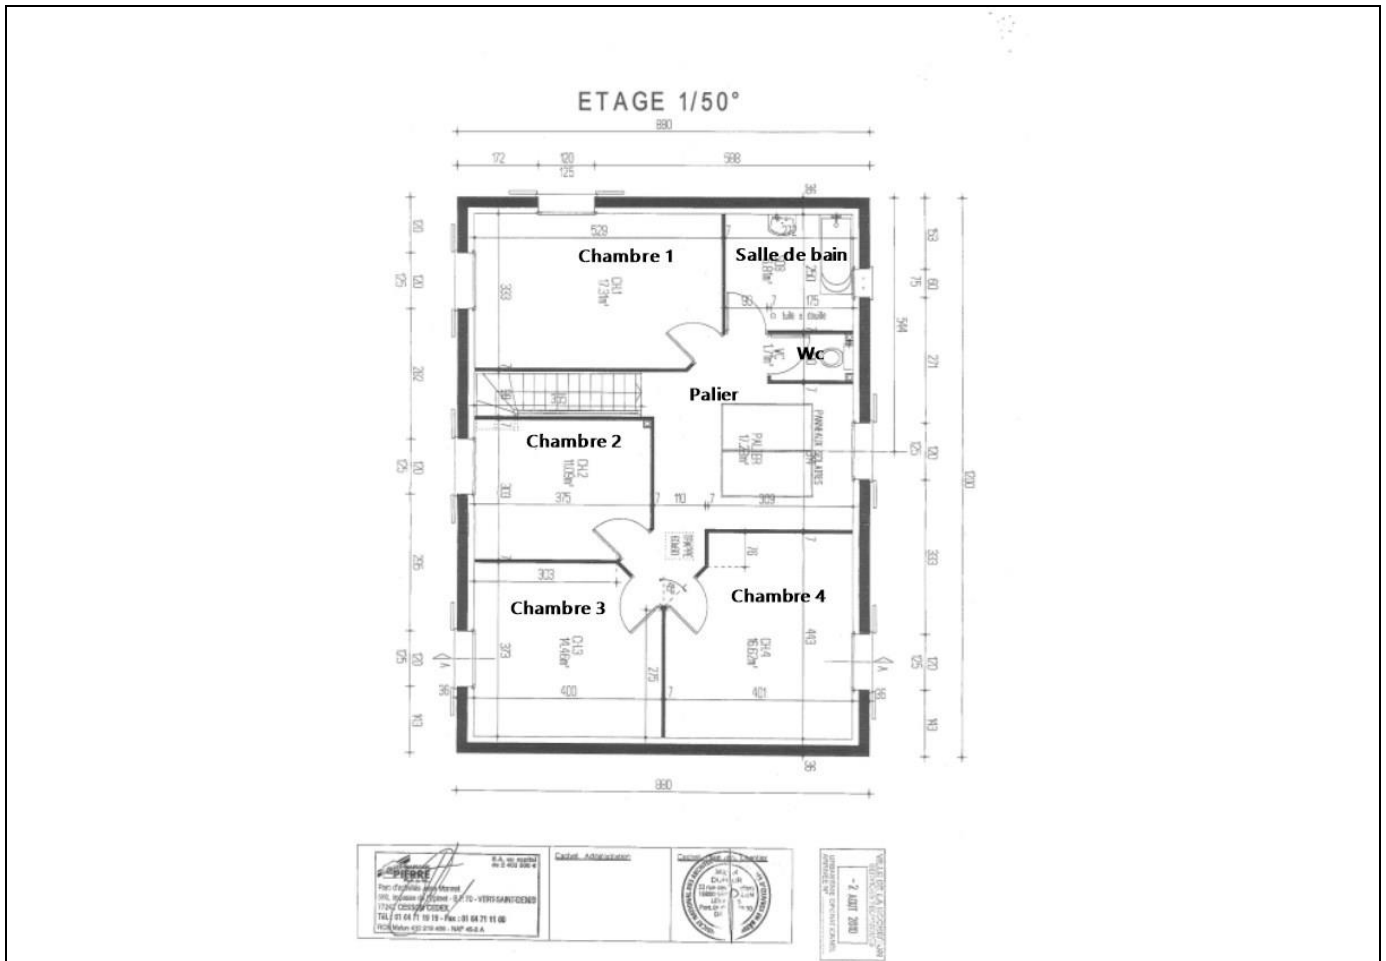
Schéma

Commentaires : écoulement faible constaté lors de la visite
