Résumé de l'expertise n° 2021CHQ3329

Désignation du bâtiment : **Habitation (maison individuelle)**

Adresse : **1 route du Plessis Tesselin**

Etat de l'Installation Intérieure d'Electricité

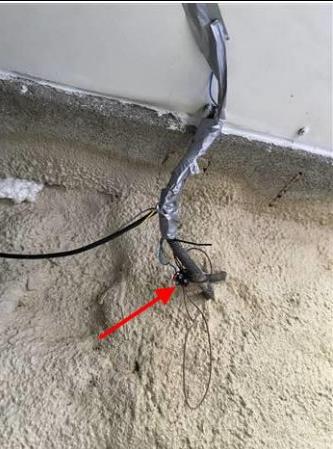
<p>Photo PhEle001 Libellé de l'anomalie : L'installation électrique comporte au moins une connexion avec une partie active nue sous tension accessible. Remarques : Présence de connexion de matériel électrique présentant des parties actives nues sous tension Des dominos.</p>

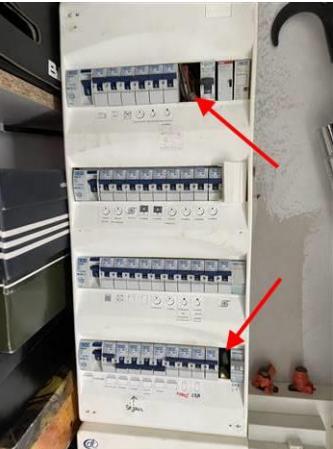
<p>Photo PhEle002 Libellé de l'anomalie : L'installation électrique comporte au moins un dispositif de protection avec une partie active nue sous tension accessible. Remarques : Présence de dispositif de protection de matériel électrique présentant des parties actives nues sous tension Protections absentes sur tableau.</p>

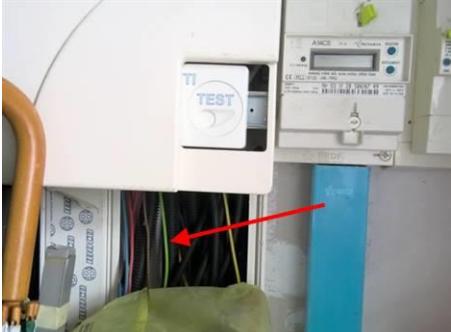
<p>Photo PhEle003 Libellé de l'anomalie : Au moins un conducteur isolé n'est pas placé sur toute sa longueur dans un conduit, une goulotte ou une plinthe ou une huissière, en matière isolante ou métallique, jusqu'à sa pénétration dans le matériel électrique qu'il alimente. Remarques : Présence de conducteurs électriques non protégés mécaniquement</p>

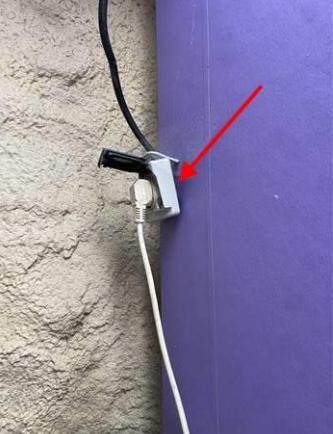
<p>Photo PhEle004 Libellé de l'anomalie : L'Enveloppe d'au moins un matériel est manquante ou détériorée. Remarques : Présence de matériel électrique en place dont l'enveloppe présente des déteriorations Prises mal fixées</p>

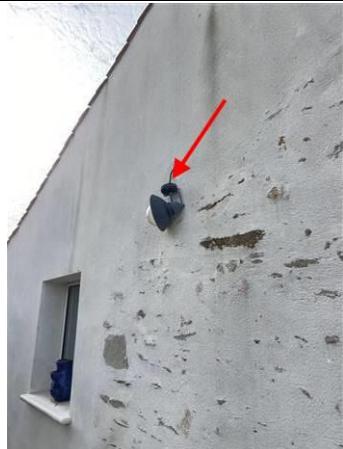
Photo PhEle004

Libellé de l'anomalie : L'Enveloppe d'au moins un matériel est manquante ou détériorée.
