Objet : Rapport de visite de fonctionnement de votre installation d'assainissement non collectif
N/Réf. : Dossier n°02448

Adresse de l'installation : 76, ROUTE NATIONALE 137

Commune : SAINTE-GEMME-LA-PLAINE

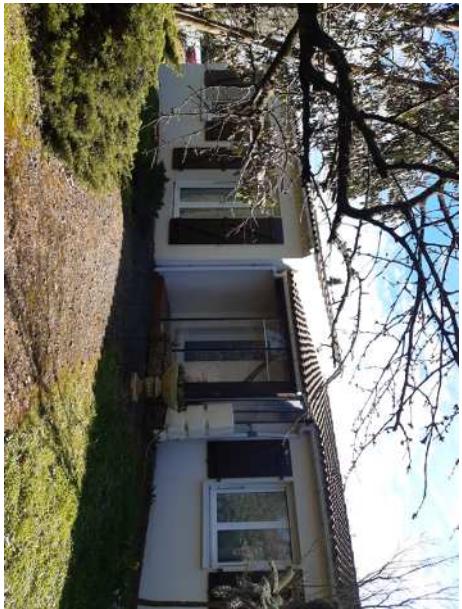
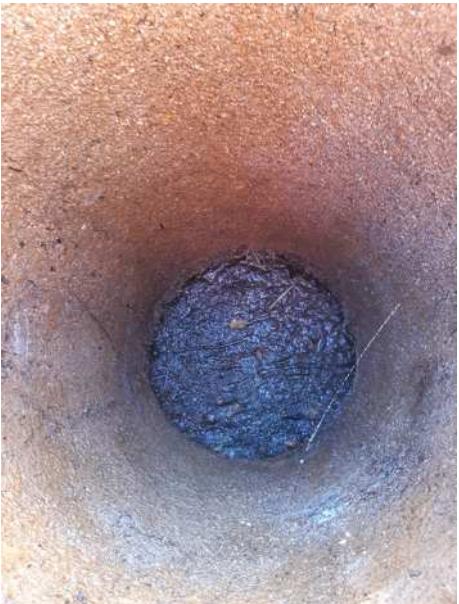
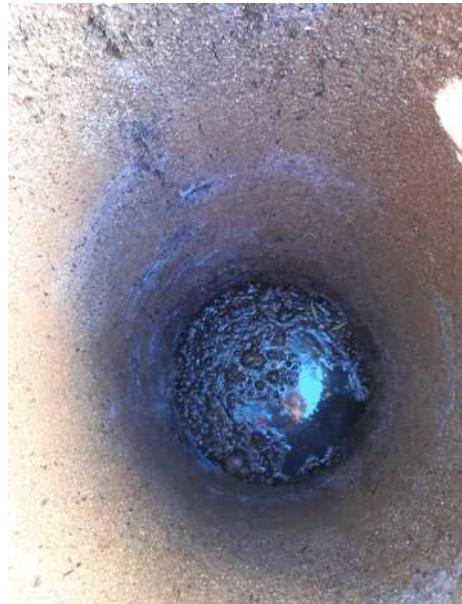
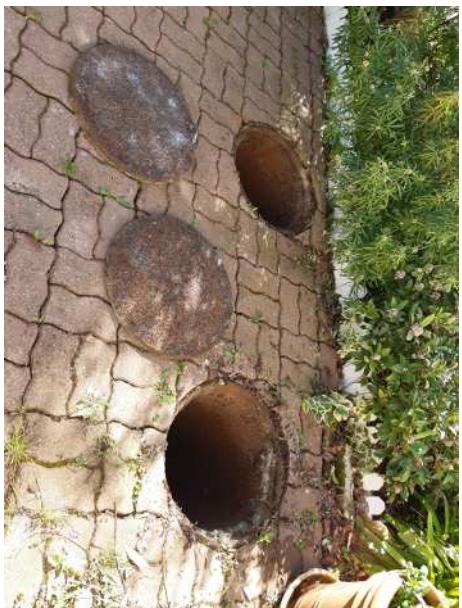
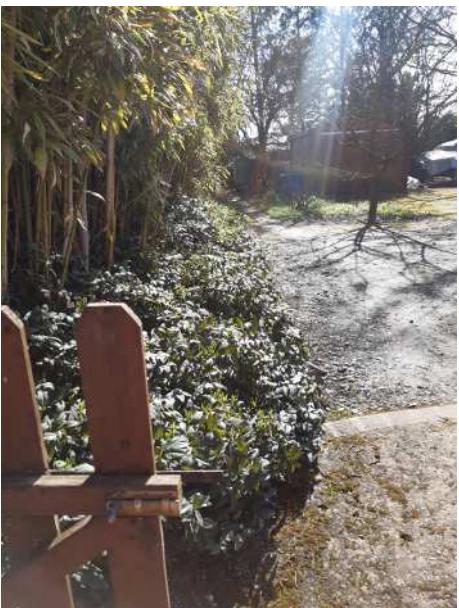
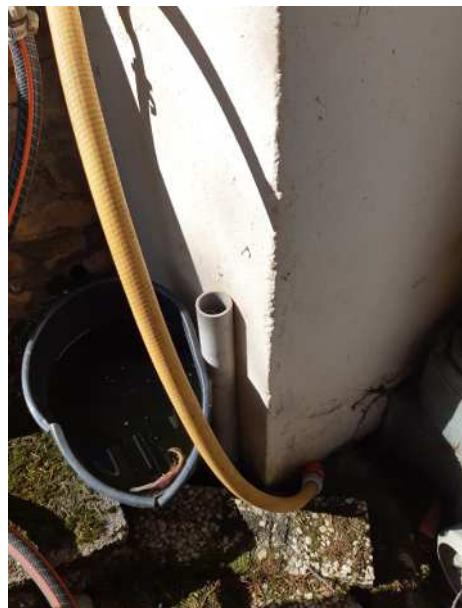
- Le prétraitement est constitué de 2 fosses toutes eaux en béton placées en série de 1.5m³ chacune.
 - Vidange réalisée par l'entreprise BRODU Claude le 19/05/2015.
 - Présence d'une ventilation primaire en PVC de diamètre insuffisant et sans terminaison adaptée.
- ➔ **Absence de ventilation secondaire.**
- ➔ **Présence de corrosion au niveau des fosses.**

- Selon le propriétaire, présence d'une tranchée filtrante.
- ➔ **INSTALLATION INCOMPLETE : Absence de regards/accès permettant de justifier la présence d'un dispositif de traitement.**
- L'état, le dimensionnement ainsi que le fonctionnement du dispositif n'a pas pu être vérifié sur place.
 - Arbres à proximité du traitement, risque de détérioration du drain.

- Il faut procéder à la réhabilitation complète de la filière assainissement non collectif (En cas de vente, sous 1 an maximum après signature de l'acte de vente définitif) en réalisant en amont une étude de filière qui devra être transmise au SPANC. Lors des travaux de réhabilitation, il faudra également vérifier et raccorder l'ensemble des points d'eaux usées de l'habitation à la nouvelle filière assainissement.
- IMPORTANT : Le propriétaire devra contacter le SPANC de la communauté de communes SUD VENDEE LITTORAL avant toutes démarches de réhabilitation.
