Dossier de Diagnostic Technique

MISSION N° : 850201404

PROPRIETAIRE		MISSION	
Nom :	M DERUELLE	Adresse :	2 IMPASSE DES GALERIES
Adresse :	2 IMPASSE DES GALERIES	Ville :	85450 CHAMPAGNE-LES-MARAIS
Ville :	85450 CHAMPAGNE-LES-MARAIS

MISSION			
Type :	Maison	Nbre pièces :	3
Cadastre :	AB 82	Bâtiment :	SO
Porte :	SO	Date de visite :	14/06/2023
Accompagnateur :	Mr MANDIN AURELIEN (MANDATAIRE)	Opérateur :	BOUCHER Gilbert
		Lot :	NC
		Lot secondaire :	NC
		Escalier :	S0
		Étage :	RDC

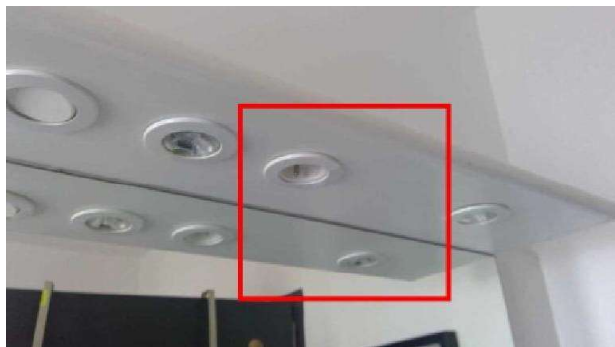
B.6.3.1 a) : Local contenant une baignoire ou une douche : l'installation électrique ne répond pas aux prescriptions particulières appliquées à ce local (adéquation entre l'emplacement où est installé le matériel électrique et les caractéristiques de ce dernier - respect des règles de protection contre les chocs électriques liées aux zones).

Observation : Salle de bain :

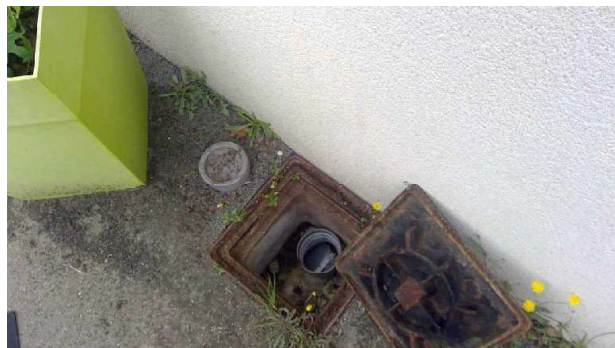
Jardin :

Les parties d'installation visualisées sont conformes au règlement d'assainissement mais susceptibles d'obligation d'installation d'un clapet anti-retour suivant zonage .
