Diagnostics immobiliers du 02/05/2022

Adresse : **1 rue de l'ancienne gare**

Commune : **85580 GRUES**

DPE diagnostic de performance énergétique (logement)

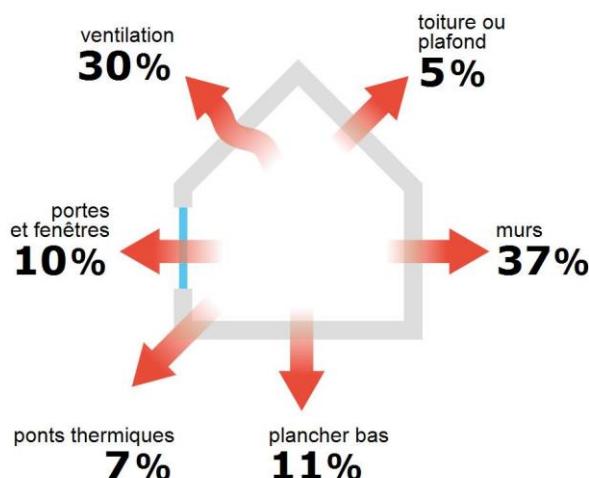
Schéma des déperditions de chaleur

description	isolation
murs	Mur en blocs de béton creux d'épaisseur ≤ 20 cm avec un doublage rapporté avec isolation intérieure (réalisée entre 1978 et 1982) donnant sur l'extérieur	
	Mur en blocs de béton creux d'épaisseur ≤ 20 cm avec un doublage rapporté non isolé donnant sur un local chauffé	
	Mur en blocs de béton creux d'épaisseur ≥ 25 cm avec un doublage rapporté avec isolation intérieure (réalisée entre 1978 et 1982) donnant sur l'extérieur	insuffisante
	Mur en blocs de béton creux d'épaisseur ≥ 25 cm avec un doublage rapporté avec isolation intérieure (réalisée entre 1978 et 1982) donnant sur un espace tampon solarisé (vêranda,loggia fermée)	
plancher bas	Dalle béton donnant sur un terre-plein	insuffisante
toiture/plafond	Plafond sur solives bois donnant sur l'extérieur (combles aménagés) avec isolation extérieure (35 cm) Plafond structure inconnu sur salle d'eau et buanderie donnant sur l'extérieur	très bonne

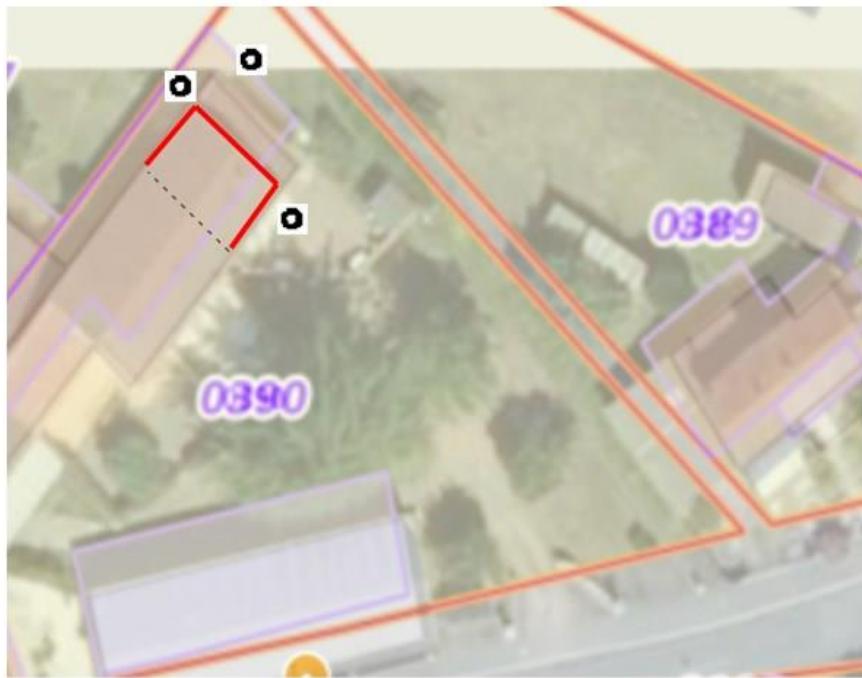
7.1 - Annexe - Schéma de repérage

**----- combles -----**

M0001
Anneaux de cloisons en fibro-ciment ou fibro-plâtre
Présence d'amiante
EP

Localisation	Identifiant + Description	Conclusion (justification)	Etat de conservation** et préconisations*	Photo
combles - sur habitation	<u>Identifiant:</u> M0001 <u>Description:</u> Panneaux de cloisons en fibro-ciment ou fibro-plâtre <u>Liste selon annexe.13-9 du CSP:</u> B	Présence d'amiante (sur jugement de l'opérateur)	Matériau non dégradé <u>Résultat:</u> EP** <u>Préconisation:</u> Il est recommandé de réaliser une évaluation périodique.

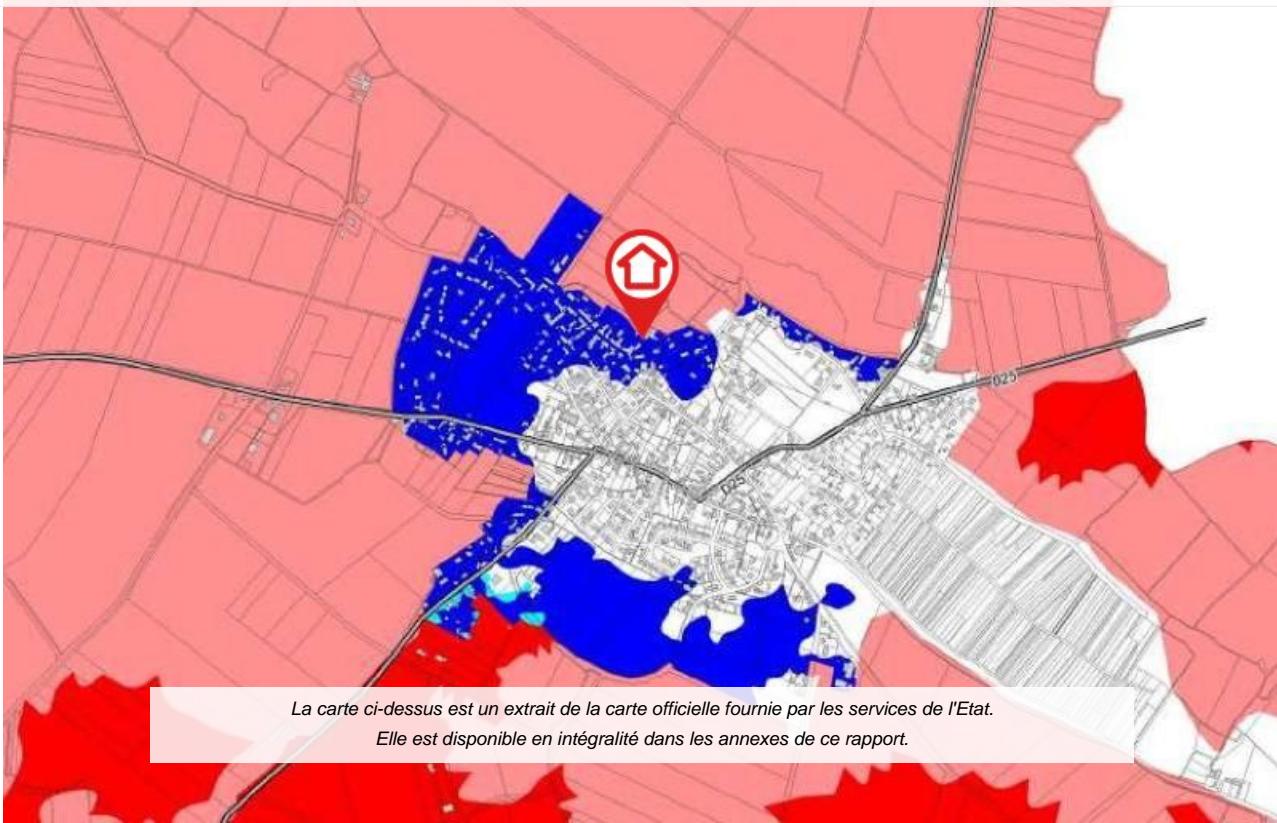
Concerné*

* L'immeuble est situé dans le périmètre d'une zone à risques

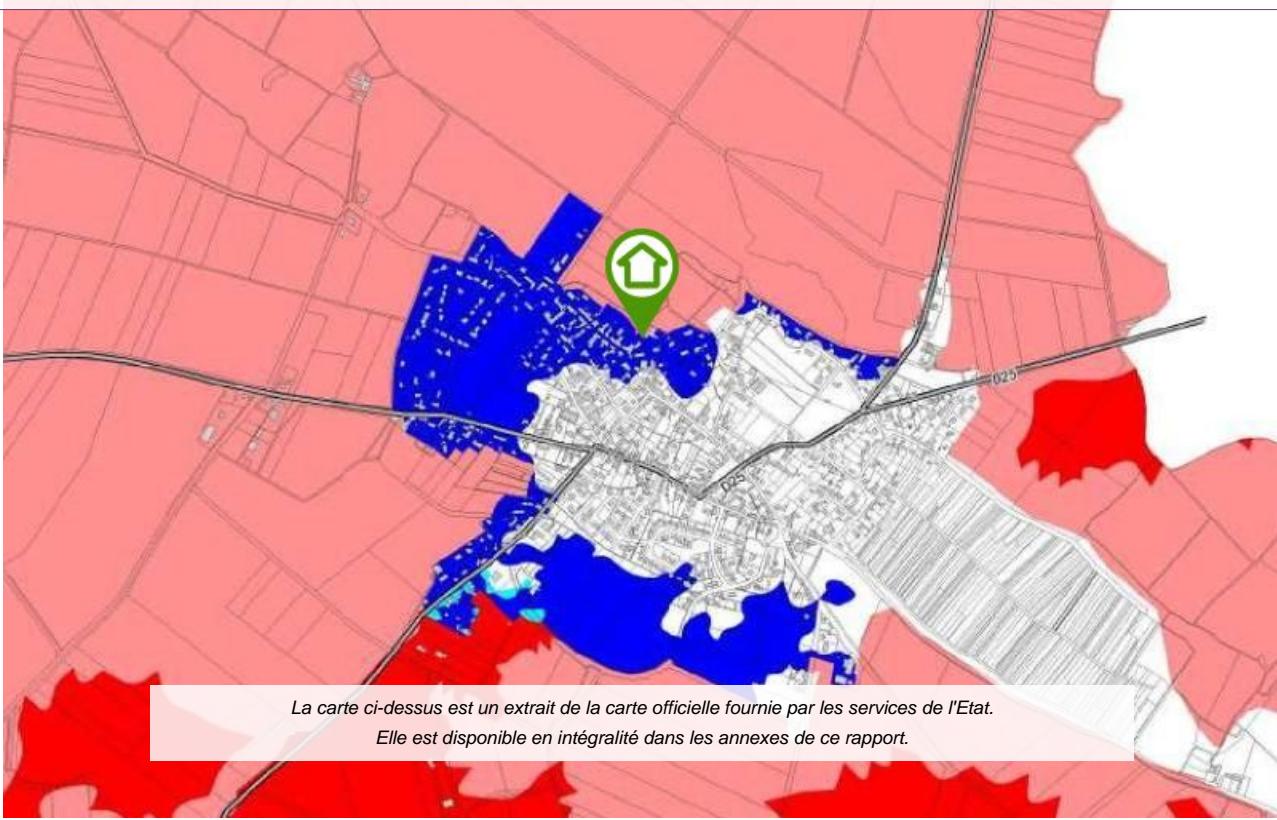
Inondation

PPRn Par submersion marine, approuvé le 30/11/2015 (multirisque)

Non concerné*

* L'immeuble n'est pas situé dans le périmètre d'une zone à risques
