DOSSIER DE DIAGNOSTIC TECHNIQUE

2022.06.03.36342.PERRAUDEAU

Date du repérage : 10/06/2022

Adresse : **11 RUE GEORGES CLEMENCEAU
ST FLORENT DES BOIS**

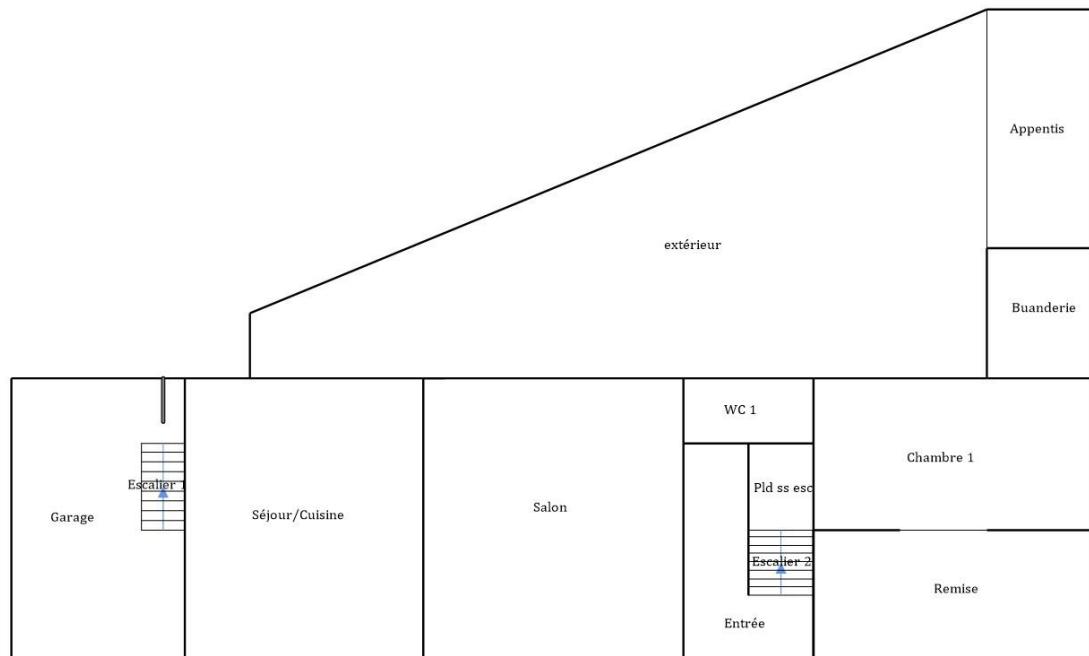
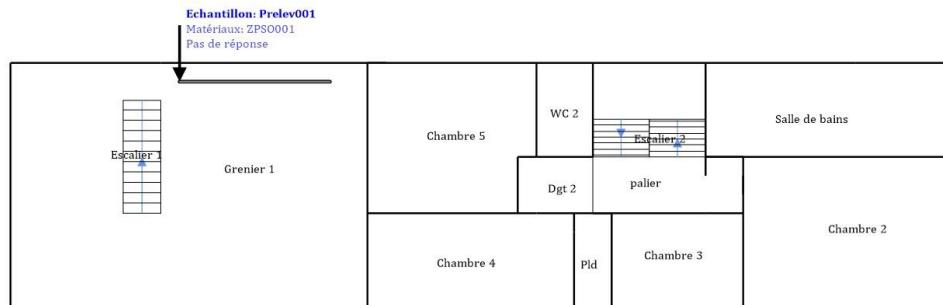
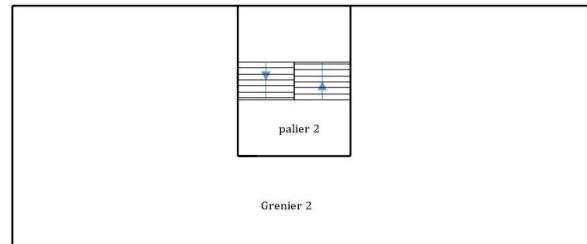
7.1 - Annexe - Schéma de repérage

Localisation	Identifiant + Description	Justification	Etat de conservation et préconisations	Photo
Garage; 1er étage - Grenier 1	<u>Identifiant:</u> ZPS0001 <u>Réf. échantillon:</u> Prelev001 <u>Description:</u> Calorifugeages <u>Composant de la construction:</u> 1. Flocages, Calorifugeages, Faux plafonds <u>Partie à sonder:</u> Calorifugeages <u>Liste selon annexe.13-9 du CSP:</u> A <u>Localisation sur croquis:</u> Non	En attente des résultats d'analyse	Calorifugeage avec dégradation(s) locale(s) Souligne_Score 1** Il faut faire réaliser une évaluation périodique de l'état de conservation des calorifugeages.

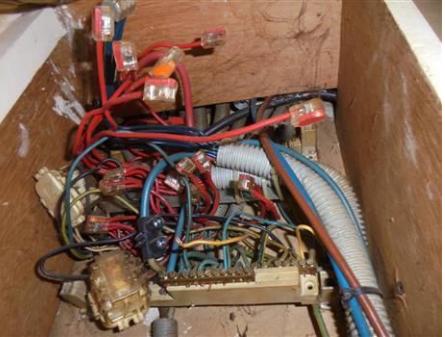
<p>Photo Ph002 Libellé de l'anomalie : Au moins un conducteur isolé n'est pas placé sur toute sa longueur dans un conduit, une goulotte ou une plinthe ou une huisserie, en matière isolante ou métallique, jusqu'à sa pénétration dans le matériel électrique qu'il alimente. Remarques : Présence de conducteurs électriques non protégés mécaniquement ; Faire intervenir un électricien qualifié afin d'installer des protections mécanique sur les conducteurs non protégés</p>

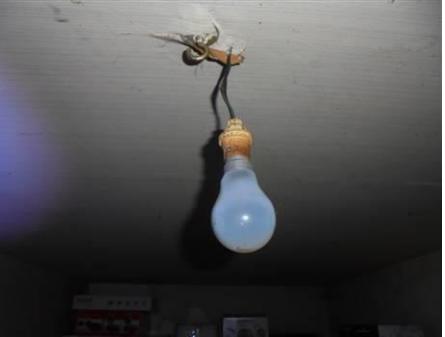
<p>Photo Ph002 Libellé de l'anomalie : Au moins un conducteur isolé n'est pas placé sur toute sa longueur dans un conduit, une goulotte ou une plinthe ou une huisserie, en matière isolante ou métallique, jusqu'à sa pénétration dans le matériel électrique qu'il alimente. Remarques : Présence de conducteurs électriques non protégés mécaniquement ; Faire intervenir un électricien qualifié afin d'installer des protections mécanique sur les conducteurs non protégés</p>

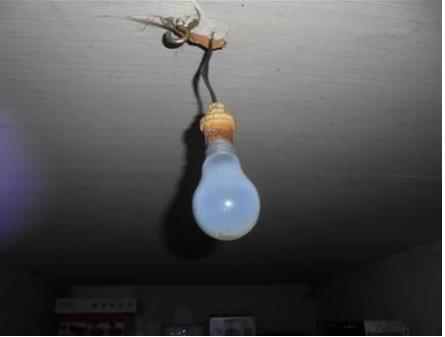
<p>Photo Ph003 Libellé de l'anomalie : Des conducteurs ou des appareillages présentent des traces d'échauffement. Remarques : Présence d'appareillage présentant des traces d'échauffement - Douille de chantier</p>

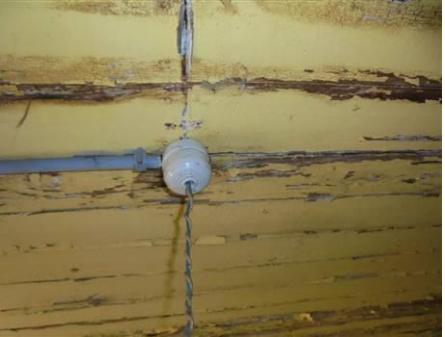
<p>Photo Ph004 Libellé de l'anomalie : L'installation comporte au moins un matériel électrique vétuste. Remarques : Présence de matériel électrique vétuste (douilles porcelaines)</p>

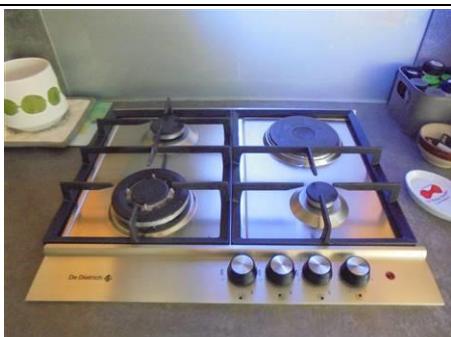
Photo n° Ph009
Localisation : Séjour/Cuisine
Table de cuisson DE DIETRICH (Type : Non raccordé)

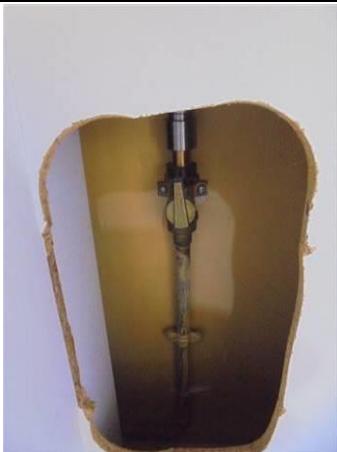
Photo n° Ph010
8a2 : au moins un robinet de commande d'appareil n'est pas accessible.
(Séjour/Cuisine)
Le robinet de commande d'appareil n'est pas accessible distance supérieure à 60 cm

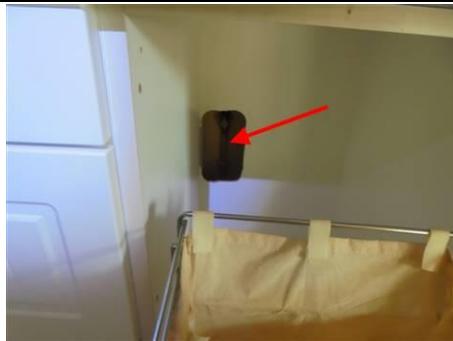
Photo n° Ph010

8a2 : au moins un robinet de commande d'appareil n'est pas accessible.
(Séjour/Cuisine)
