Dossier Technique Immobilier

n° 24033-MILLASSEAU

Date du repérage : 24/02/2023

Adresse : 24 Rue du calvaire

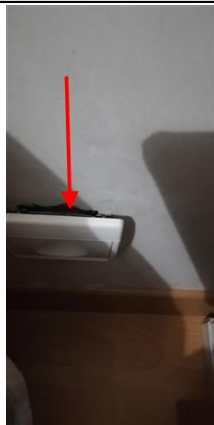
Domaines	Anomalies	Photo
<p>5. Matériels électriques présentant des risques de contacts directs avec des éléments sous tension - Protection mécanique des conducteurs</p>	<p>L'Enveloppe d'au moins un matériel est manquante ou détériorée.</p> <p>Remarques : Présence de matériel électrique en place dont l'enveloppe présente des détériorations ; Faire intervenir un électricien qualifié afin de remplacer les matériels présentant des détériorations (Rez de chaussée - Salle à manger / Séjour, Rez de chaussée - Chambre 3, Rez de chaussée - Atelier)</p>

Il y aurait lieu de faire appel à un électricien qualifié pour réparer les anomalies citées dans les plus brefs délais.

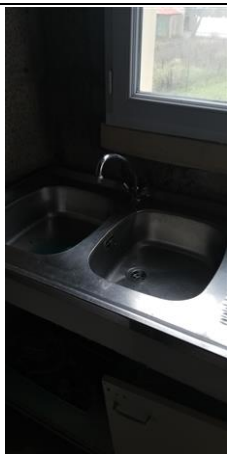
Photo n° PhAss001
Localisation : Eau Usée : Atelier
Description : Evier : Rejet dans les
eaux pluviales

- La durée de validité est limitée à 2 ans.
- Si une non-conformité est identifiée, celle-ci devra être corrigée dans un délai de 6 mois, préférentiellement avant la vente, puis à nous contrôler pour permettre le certificat de conformité.
