Dossier Technique Immobilier : 21713 - VILLENEUVE

Adresse : **33 Chemin de la motte aux dames**

Commune : ... **85400 LUÇON**

Rapport de mission de repérage des matériaux et produits contenant de l'amiante pour l'établissement du constat établi à l'occasion de la vente d'un immeuble bâti (Listes A et B de l'annexe 13-9 du Code de la Santé publique)

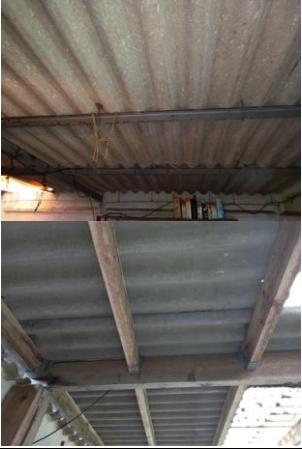
Localisation	Identifiant + Description	Conclusion (justification)	Etat de conservation** et préconisations*	Photo
Bâtiment (s) Annexe (s) - Abri; Bâtiment (s) Annexe (s) - Remise; Bâtiment (s) Annexe (s) - Réserve; Parties extérieures	<u>Identifiant:</u> ZPSO-001 <u>Description:</u> Plaques (fibres-ciment) <u>Liste selon annexe.13-9 du CSP:</u> B	Présence d'amiante (sur jugement de l'opérateur)	Matériaux non dégradés <u>Résultat</u> EP** <u>Préconisation :</u> Il est recommandé de réaliser une évaluation périodique.

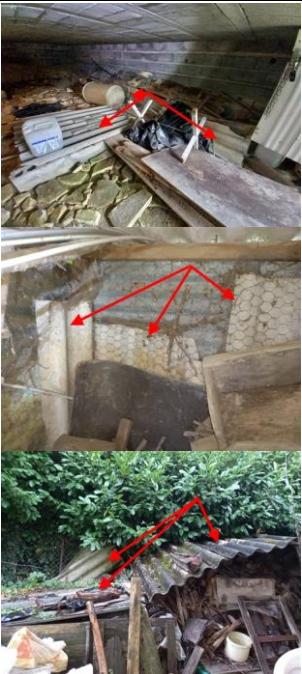
Bâtiment (s) Annexe (s) - Abri; Bâtiment (s) Annexe (s) - Réserve; Sous-Sol - Cave; Parties extérieures	<u>Identifiant:</u> ZPSO-002 <u>Description:</u> Stock Plaques (fibres-ciment) <u>Liste selon annexe.13-9 du CSP:</u> B	Présence d'amiante (sur jugement de l'opérateur)	Matériaux dégradés (étendue ponctuelle) <u>Résultat</u> EP** <u>Préconisation :</u> Il est recommandé de réaliser une évaluation périodique.

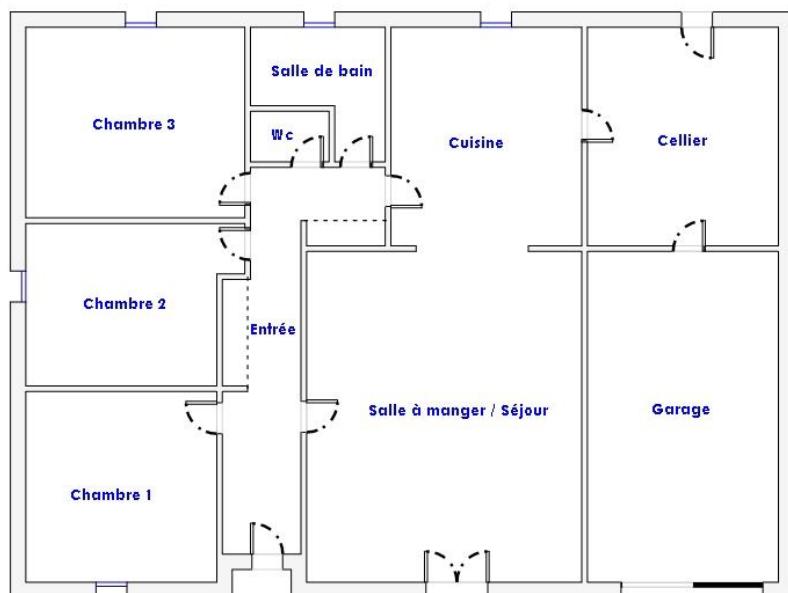
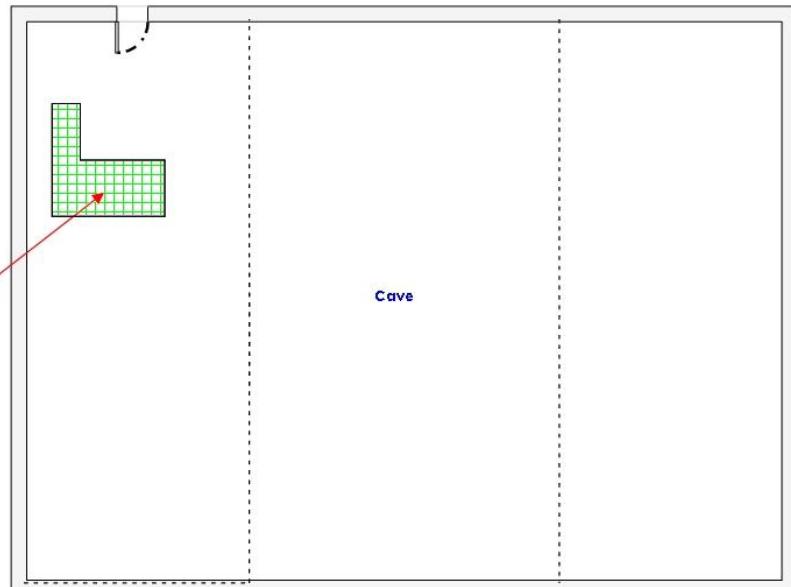
7.1 - Annexe - Schéma de repérage

Rez-de-chaussée

Cave

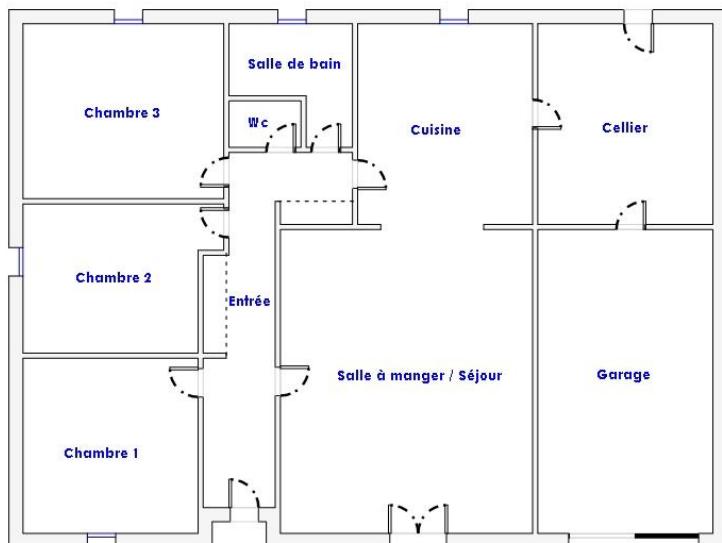
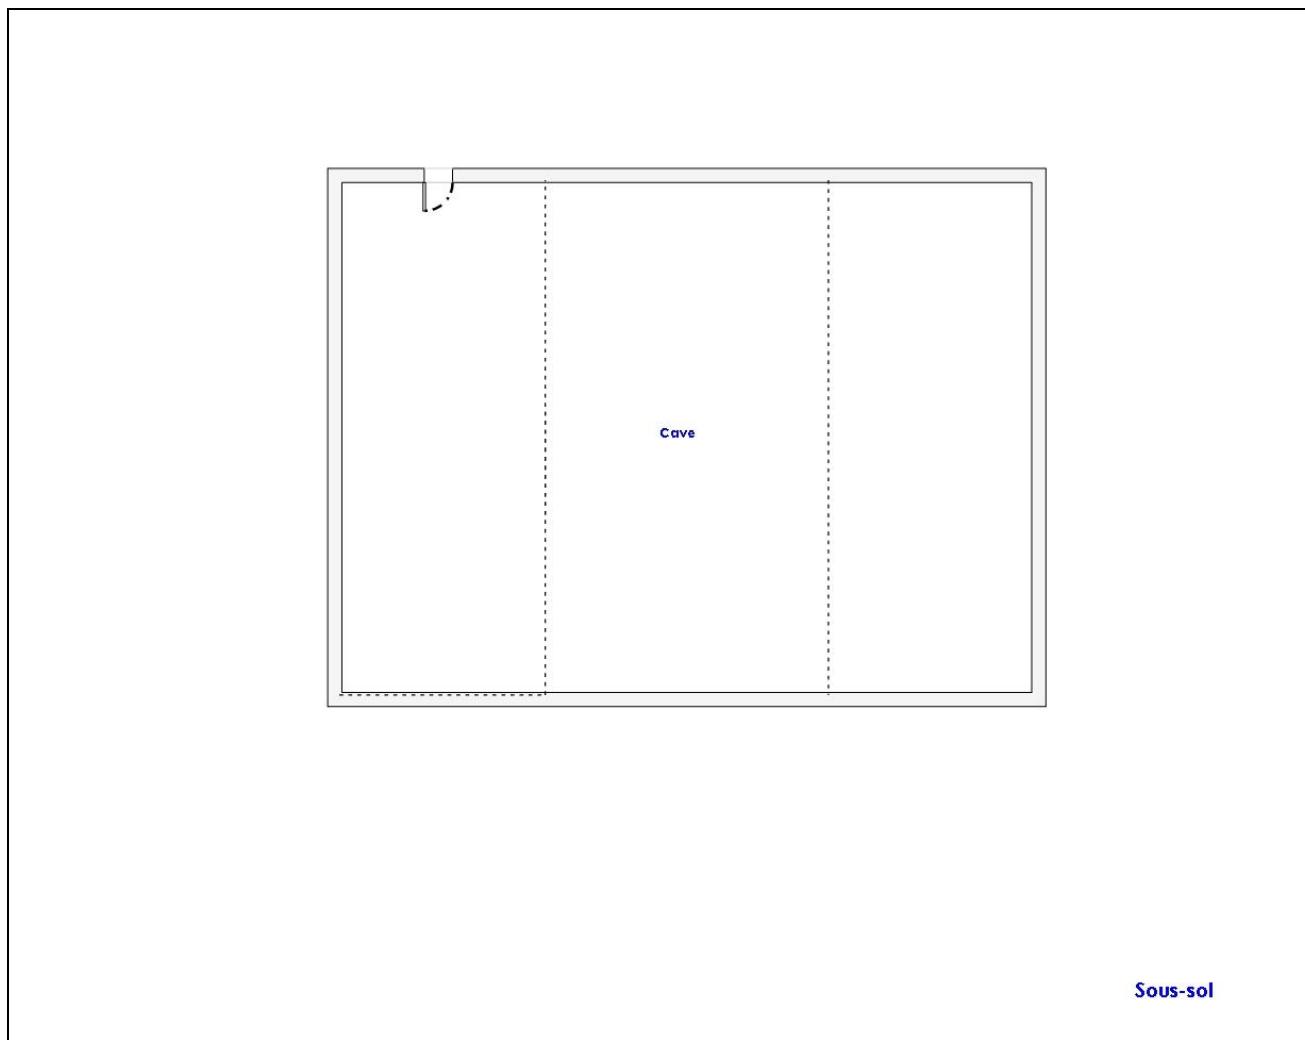
Annexe – Croquis de repérage

Rez-de-chaussée
