## Dossier Technique Immobilier :

# 20141-ARRAR-MAREUIL-SUR-LAY-DISSAIS

Date du repérage : 05/07/2022

Adresse : ..... **20 Rue du Marchiou**

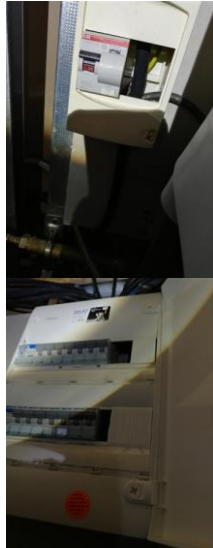
5. Matériels électriques présentant des risques de contacts directs avec des éléments sous tension - Protection mécanique des conducteurs	<p>L'Enveloppe d'au moins un matériel est manquante ou détériorée.</p> <p><b>Remarques :</b> Présence de matériel électrique avec manque cache de protection. (Rez de chaussée - Local ECS)</p>
