## Dossier Technique Immobilier

### N° 24651 - PIAIA

Date du repérage : **24/03/2023**

Adresse : ..... **12 Rue hoche**  
 Commune : ..... **85400 LUÇON**

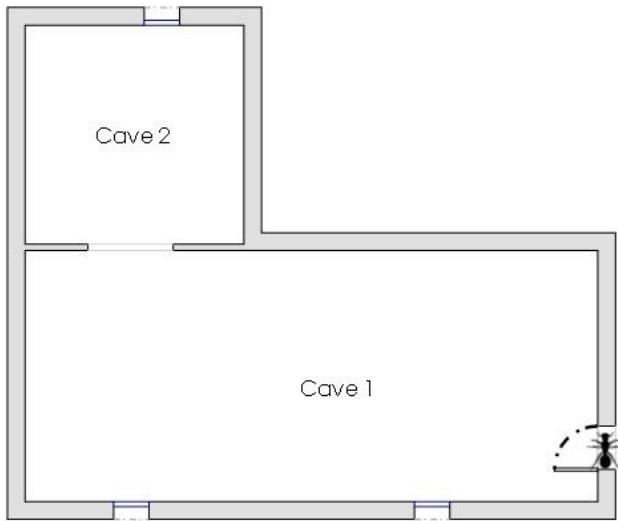
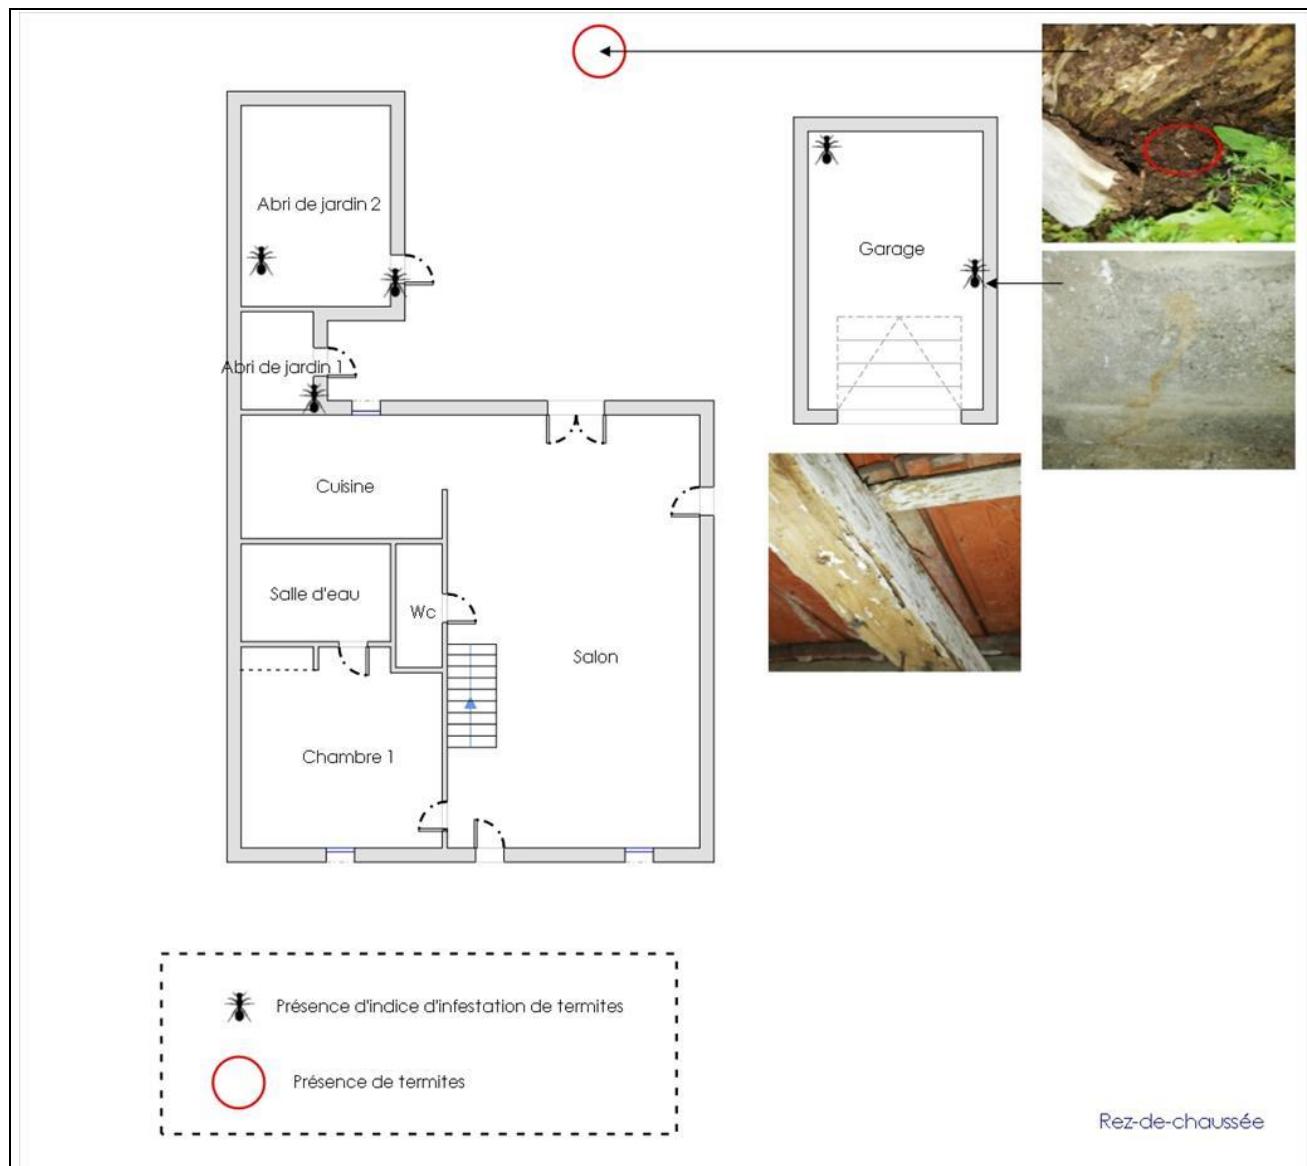
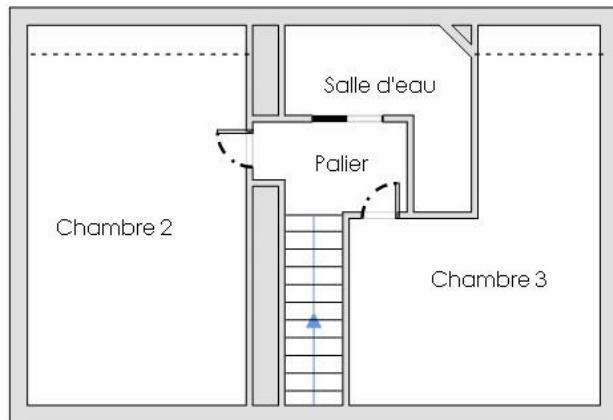
## Annexe – Croquis de repérage

Présence d'indice d'infestation de termites

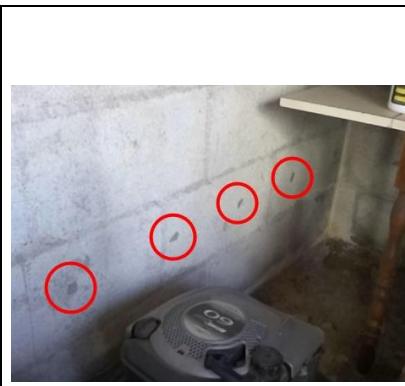
Photo n° PhTer001  
Localisation : Bâtiment (s) Annexe (s) - Abri de jardin 2  
Ouvrage : Mur - Parpaings  
Parasite : Présence d'indices d'infestation de termites  
Indices : présence de cordonnets  
Informations complémentaires : Présence d'injecteurs sur les murs.

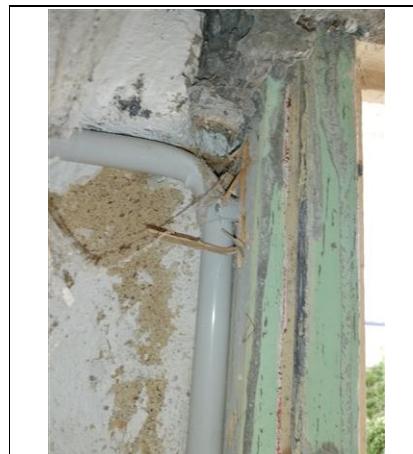
Photo n° PhTer002  
Localisation : Sous-Sol - Cave 1  
Ouvrage : Huisserie (s) - Bois et Peinture  
Parasite : Présence d'indices d'infestation de termites  
Indices : bois d'apparence feuilleté

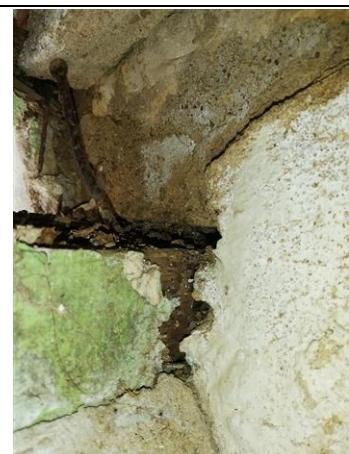
Photo n° PhTer003  
Localisation : Bâtiment (s) Annexe (s) - Abri de jardin 1  
Ouvrage : Plafond - Charpente : Chevrons, liteaux Bois  
Parasite : Présence d'indices d'infestation de termites  
Indices : bois d'apparence feuilleté

Bâtiments et parties de bâtiments visités (1)	Ouvrages, parties d'ouvrages et éléments examinés (2)	Résultats du diagnostic d'infestation (3)	Photos
	Porte (s) - A - Bois et Peinture	<b>Absence d'indices d'infestation de termites</b>	
	Plinthes - Bois et Peinture	<b>Absence d'indices d'infestation de termites</b>	
	Fenêtre (s) de toit - Bois	<b>Absence d'indices d'infestation de termites</b>	
	Placard intégré - C - Bois / Métal	<b>Absence d'indices d'infestation de termites</b>	
<b>Bâtiment (s) Annexe (s)</b>			
Abri de jardin 1	Sol - Béton	<b>Absence d'indices d'infestation de termites</b>	
	Mur - Parpaings et Enduit	<b>Absence d'indices d'infestation de termites</b>	
	Plafond - Charpente : Chevrons, liteaux Bois	<b>Présence d'indices d'infestation de termites: bois d'apparence feuilletté identifiés sur la photo : PhTer003</b>

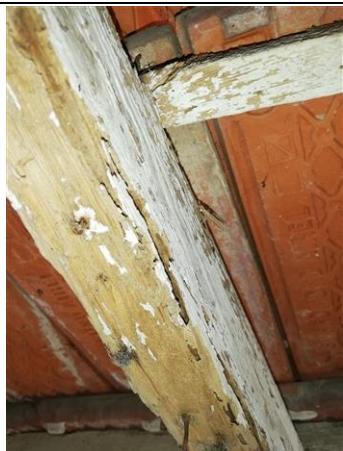
Photo n° PhTer004  
Localisation : Bâtiment (s) Annexe (s) - Abri de jardin 1  
Ouvrage : Plafond - Charpente : Chevrons, liteaux Bois  
Parasite : Présence d'indices d'infestation de termites  
Indices : bois d'apparence feuilleté

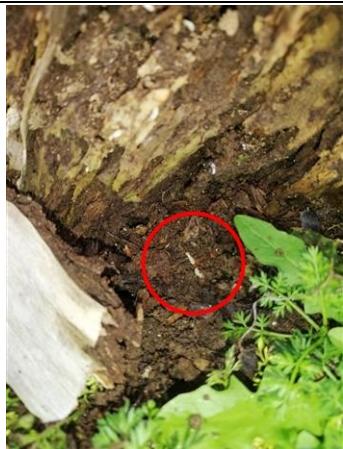
Photo n° PhTer06  
 Localisation : Extérieur  
 Ouvrage : souche d'arbre  
 Parasite : Présence d'indices d'infestation de termites, Termites souterrains  
 Indices : termites souterrains vivants
