Résumé de l'expertise N° 2022/08/29 BELALIMAT

Adresse : **5 bis rue de la fontaine au clain**
Commune : **85450 SAINTE-RADÉGONDE-DES-NOYERS**

Périmètre de repérage :.... **MAISON Garage**

DPE Diagnostic de performance énergétique (logement)

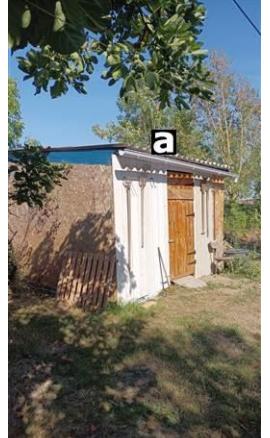
Localisation	Identifiant + Description	Conclusion (justification)	Etat de conservation** et préconisations*	Photo
bureau	<u>Identifiant:</u> ZPSO-001 <u>Description:</u> Plaques en fibres-ciment <u>Liste selon annexe.13-9 du CSP:</u> B	Présence d'amiante (Sur décision de l'opérateur)	<p>Matériau dégradé (étendue ponctuelle)</p> <p>Résultat: EP**</p> <p>Préconisation: Il est recommandé de réaliser une évaluation périodique.</p> <p>Recommendation: Voir les Mesures d'ordre général – Obligations réglementaires</p>

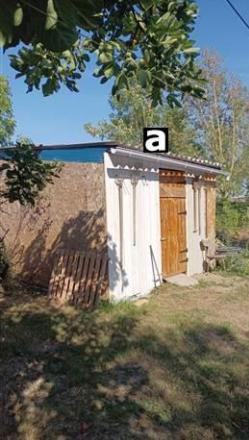
<p>Photo n° PhA001 Localisation : bureau Ouvrage : Plaques ondulées Partie d'ouvrage : Plaques en fibres-ciment Description : Plaques en fibres-ciment</p>
---	--

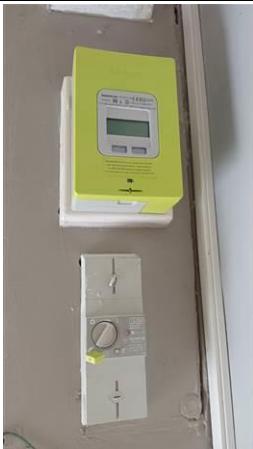
Photo du Compteur électrique

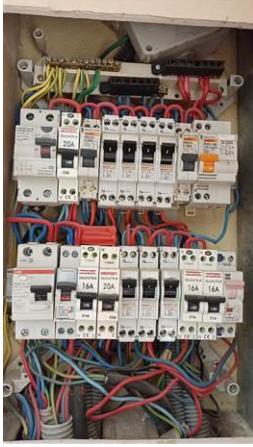
Photo n° PhEle001

B11 a2 Une partie seulement de l'installation électrique est protégée par au moins un dispositif différentiel à haute sensibilité inf. ou égal à 30 mA.

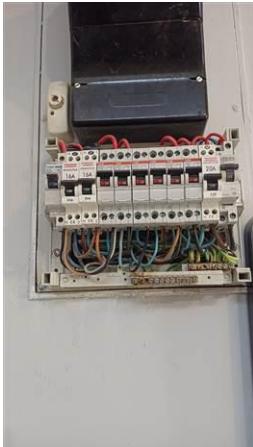
Photo n° PhEle001

B11 a2 Une partie seulement de l'installation électrique est protégée par au moins un dispositif différentiel à haute sensibilité inf. ou égal à 30 mA.

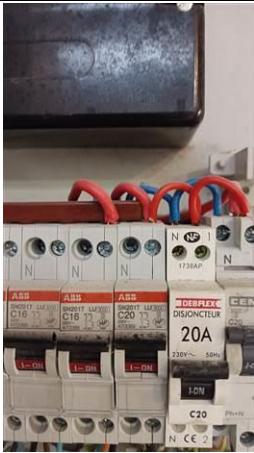
<p>Photo PhEle002</p> <p>Libellé de l'anomalie : B4.3 f3 A l'intérieur du tableau, la section d'au moins un conducteur alimentant les dispositifs de protection n'est pas adaptée au courant de réglage du disjoncteur de branchement.</p> <p>Remarques : La section des conducteurs de pontage n'est pas en adéquation avec le courant de réglage du disjoncteur de branchement</p>

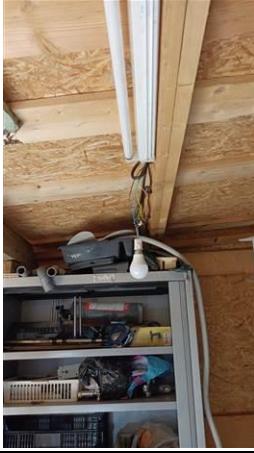
<p>Photo PhEle003</p> <p>Libellé de l'anomalie : B7.3 e L'installation électrique comporte au moins un dispositif de protection avec une partie active nue sous tension accessible.</p> <p>Commentaire : Présence de risques de contact direct avec des éléments sous tension</p> <p>Remarques : Présence de dispositif de protection de matériel électrique présentant des parties actives nues sous tension ; Faire intervenir un électricien qualifié afin de remplacer les matériels présentant des parties actives nues sous tension</p>

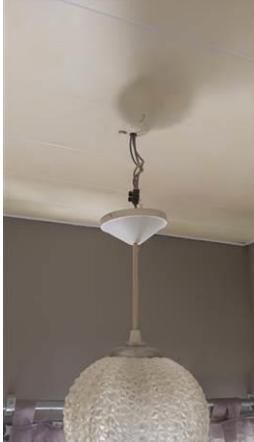
<p>Photo PhEle003</p> <p>Libellé de l'anomalie : B7.3 e L'installation électrique comporte au moins un dispositif de protection avec une partie active nue sous tension accessible.</p> <p>Commentaire : Présence de risques de contact direct avec des éléments sous tension</p> <p>Remarques : Présence de dispositif de protection de matériel électrique présentant des parties actives nues sous tension ; Faire intervenir un électricien qualifié afin de remplacer les matériels présentant des parties actives nues sous tension</p>

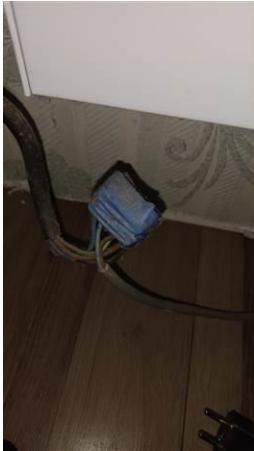
<p>Photo PhEle004</p> <p>Libellé de l'anomalie : B7.3 d L'installation électrique comporte au moins une connexion avec une partie active nue sous tension accessible.</p> <p>Commentaire : Présence de risques de contact direct avec des éléments sous tension</p> <p>Remarques : Présence de connexion de matériel électrique présentant des parties actives nues sous tension ; Faire intervenir un électricien qualifié afin de remplacer les matériels présentant des parties actives nues sous tension</p>

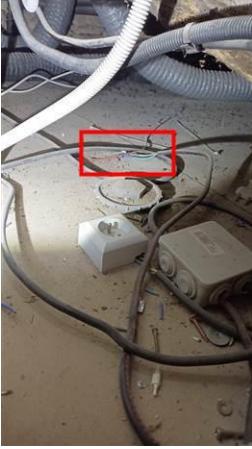
<p>Photo PhEle004 Libellé de l'anomalie : B7.3 d L'installation électrique comporte au moins une connexion avec une partie active nue sous tension accessible. Commentaire : Présence de risques de contact direct avec des éléments sous tension Remarques : Présence de connexion de matériel électrique présentant des parties actives nues sous tension ; Faire intervenir un électricien qualifié afin de remplacer les matériaux présentant des parties actives nues sous tension</p>

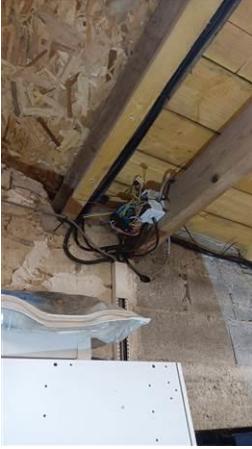
<p>Photo PhEle005 Libellé de l'anomalie : B8.3 e Au moins un conducteur isolé n'est pas placé sur toute sa longueur dans un conduit, une goulotte ou une plinthe ou une huisserie, en matière isolante ou métallique, jusqu'à sa pénétration dans le matériel électrique qu'il alimente. Commentaire : Présence de risques de contact direct avec des éléments sous tension Remarques : Présence de conducteurs électriques non protégés mécaniquement ; Faire intervenir un électricien qualifié afin d'installer des protections mécanique sur les conducteurs non protégés</p>

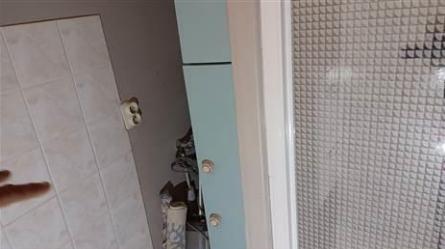
<p>Photo PhEle006 Libellé de l'anomalie : B6.3.1 a Local contenant une baignoire ou une douche : l'installation électrique ne répond pas aux prescriptions particulières appliquées à ce local (adéquation entre l'emplacement où est installé le matériel électrique et les caractéristiques de ce dernier – respect des règles de protection contre les chocs électriques liées aux zones). Remarques : Présence de matériel électrique inadapté placé en zone 2 d'un local contenant une douche ou une baignoire ; Faire intervenir un électricien qualifié afin de supprimer le matériel électrique inadapté ou le remplacer par du matériel adapté</p>

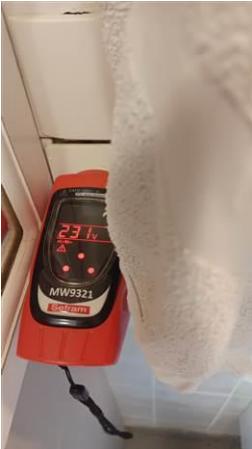
<p>Photo PhEle007 Libellé de l'anomalie : B3.3.6 a2 Au moins un socle de prise de courant comporte une broche de terre non reliée à la terre. Commentaire : Absence de prise de terre Remarques : Absence de conducteurs de protection ; Faire intervenir un électricien qualifié afin d'installer des conducteurs de protection (bureau, Cuisine, Chambre 2, SDE, Chambre 3, grenier)</p>

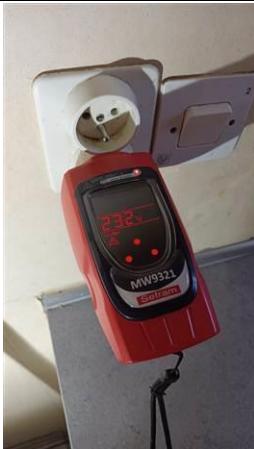
Photo PhEle007

Libellé de l'anomalie : B3.3.6 a2 Au moins un socle de prise de courant comporte une broche de terre non reliée à la terre.
