Résumé de l'expertise n° 25567 - DUPONT

Adresse : 4 Rue de venelle
Commune : 85320 LA BRETONNIÈRE-LA-CLAYE

Date d'intervention : 09/05/2023

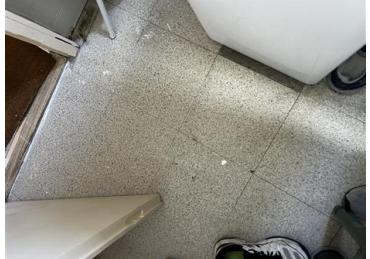
Localisation	Identifiant + Description	Photo
Rez de chaussée - Cellier	<u>Identifiant:</u> ZPSO-003 <u>Description:</u> Dalle de sol <u>Liste selon annexe.13-9 du CSP:</u> B <u>Justificatif:</u> sur jugement de l'opérateur

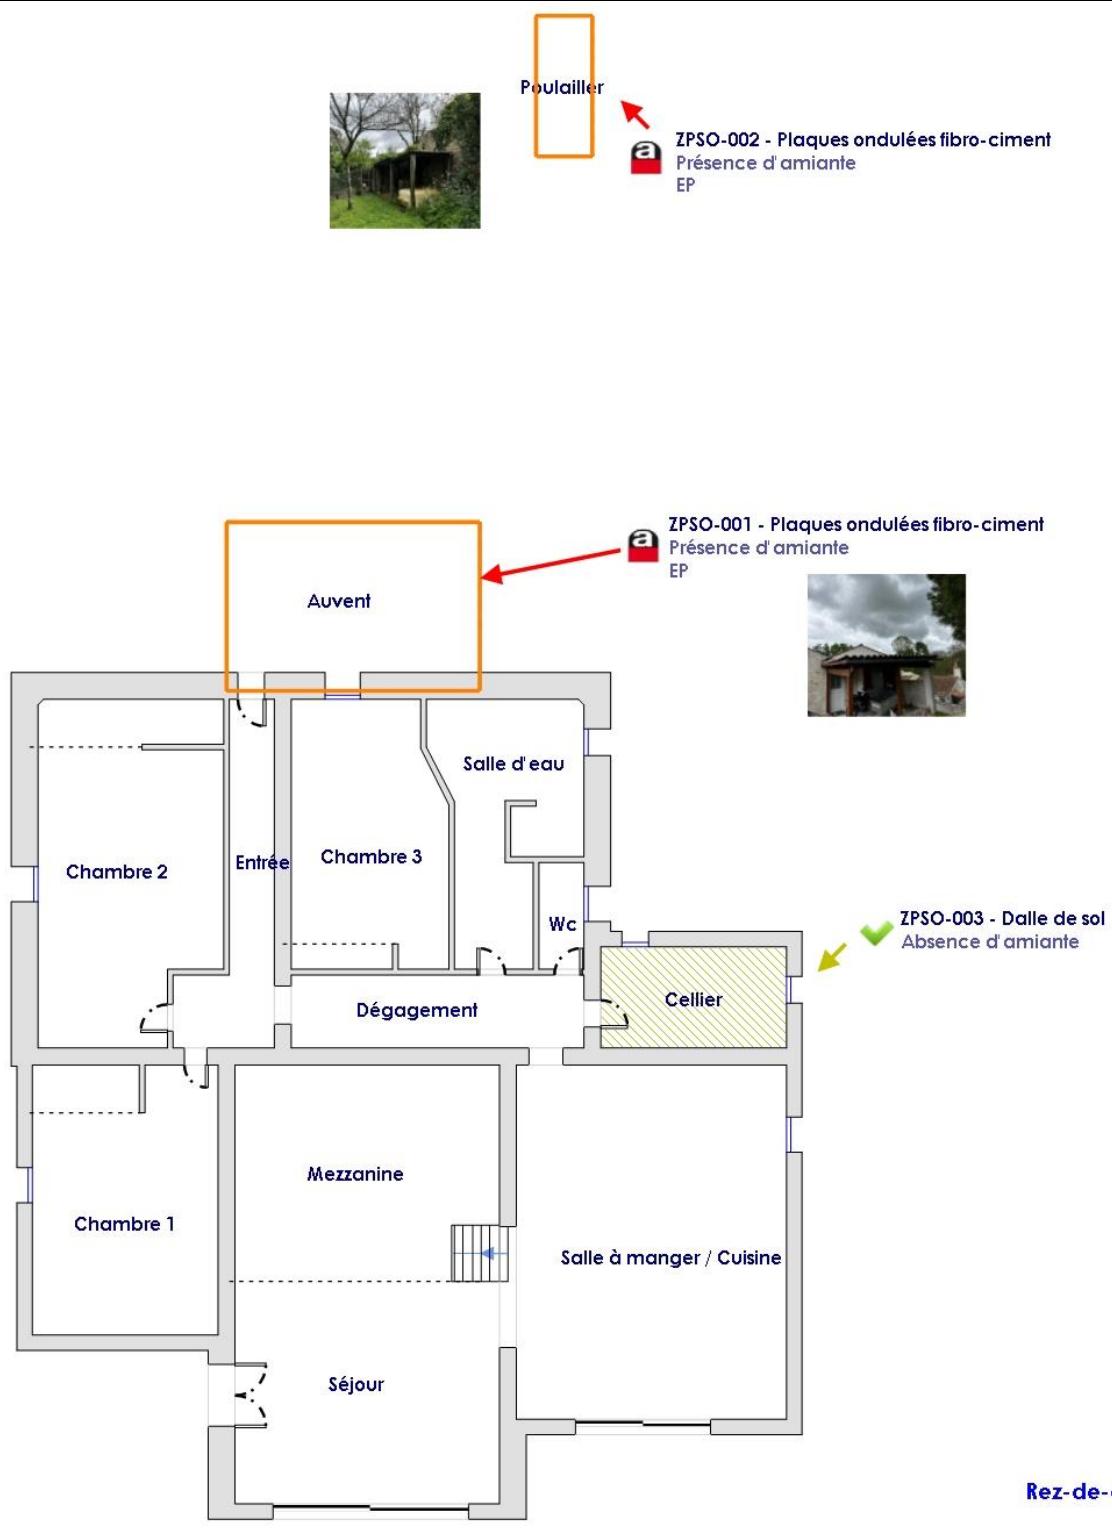
6.1 - Annexe - Schéma de repérage

Localisation	Identifiant + Description	Conclusion (justification)	Etat de conservation** et préconisations*	Photo
Bâtiment (s) Annexe (s) - Auvent	<u>Identifiant:</u> ZPSO-001 <u>Description:</u> Plaques ondulées fibro-ciment <u>Liste selon annexe.13-9 du CSP:</u> B	Présence d'amiante (sur jugement de l'opérateur)	Matériau non dégradé <u>Résultat EP**</u> <u>Préconisation :</u> Il est recommandé de réaliser une évaluation périodique.

Bâtiment (s) Annexe (s) - Poulailler	<u>Identifiant:</u> ZPSO-002 <u>Description:</u> Plaques ondulées fibro-ciment <u>Liste selon annexe.13-9 du CSP:</u> B	Présence d'amiante (sur jugement de l'opérateur)	Matériau non dégradé <u>Résultat EP**</u> <u>Préconisation :</u> Il est recommandé de réaliser une évaluation périodique.

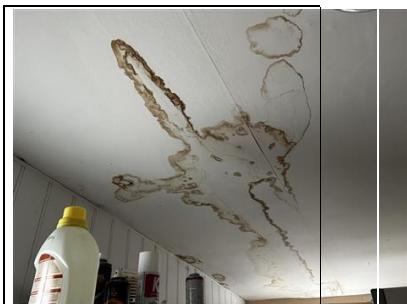
Photo n° PhTer001
Localisation : Rez de chaussée -
Cellier
Ouvrage : Plafond - Plâtre et/ou
Plaques de plâtre et Peinture
Informations complémentaires :
Présence de traces d'humidité

Localisation	Liste des ouvrages, parties d'ouvrages	Observations et constatations diverses	Photos
Rez de chaussée - Cellier	Plafond - Plâtre et/ou Plaques de plâtre et Peinture	Présence de traces d'humidité

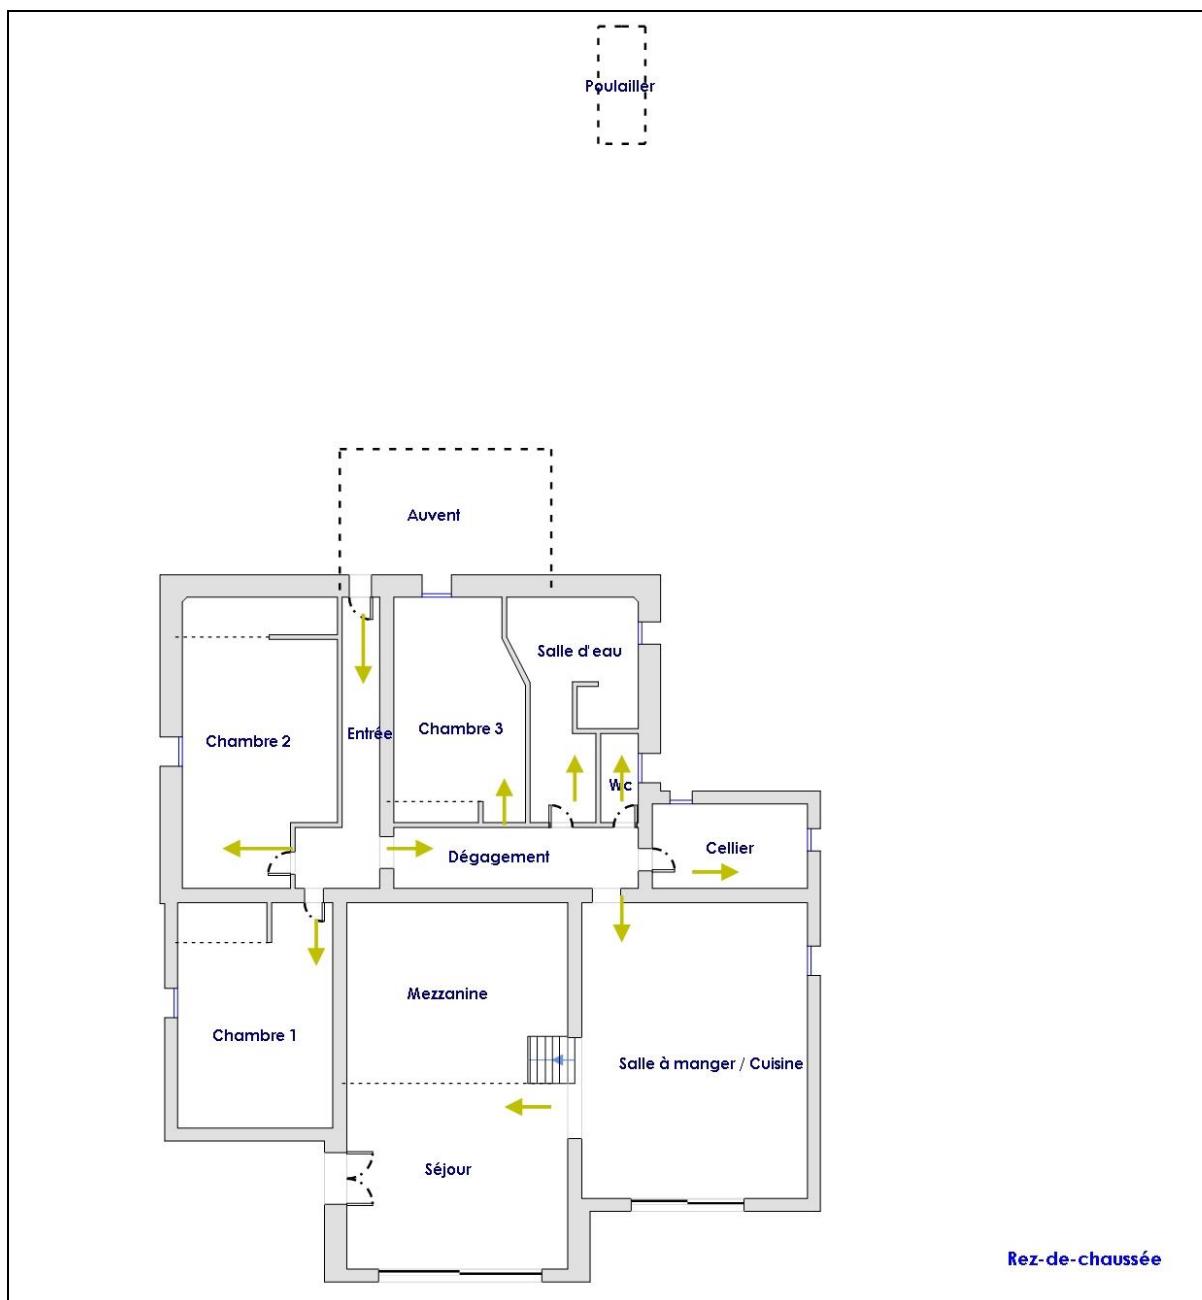
Localisation des mesures sur croquis de repérage

Ordre de numérotations des zones dans chaque local à partir de l'entrée.*
