Résumé de l'expertise N° 2022/10/03 BARRAUD

Adresse : **11 Rue julien david**
Commune : **85400 LUÇON**

Périmètre de repérage :.... **MAISON**

Prestations réalisées : Constat amiante avant-vente, Etat relatif à la présence de termites, Exposition au plomb (CREP), Diag. Installations Gaz, Diag. Installations Electricité, Diagnostic de Performance Energétique

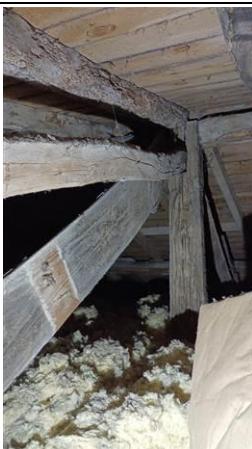
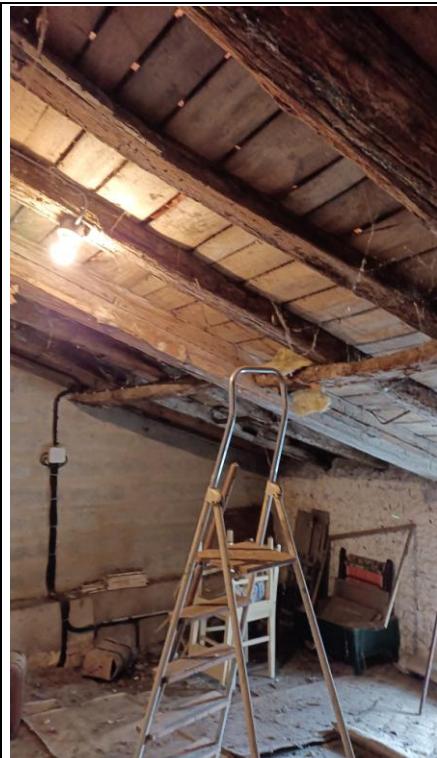
Photo n° PhTer001
Localisation : Grenier; Combles
Ouvrage : charpente bois
Parasite : ---- Insectes à larves xylophages ----, *Anobium punctatum* (Petites vrillettes)
Indices : altérations dans le bois

Grenier; Combles	charpente bois	---- Insectes à larves xylophages -- --, Anobium punctatum (Petites vrillettes): altérations dans le bois

Photo n° PhTer001
Localisation : Grenier; Combles
Ouvrage : charpente bois
Parasite : ---- Insectes à larves xylophages ----, Anobium punctatum (Petites vrillettes)
Indices : altérations dans le bois

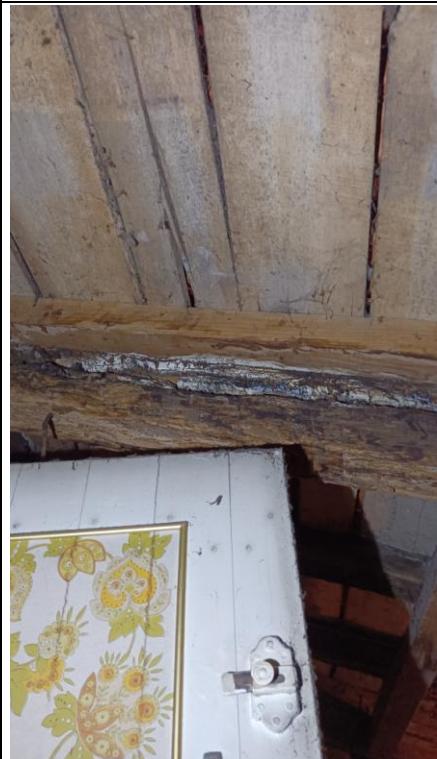
Photo n° PhTer002
Localisation : Grenier
Ouvrage : bois
Parasite : --- Champignons lignivores ---
Indices : décoloration du bois, dégradation du bois (dégradation(s) importante(s))

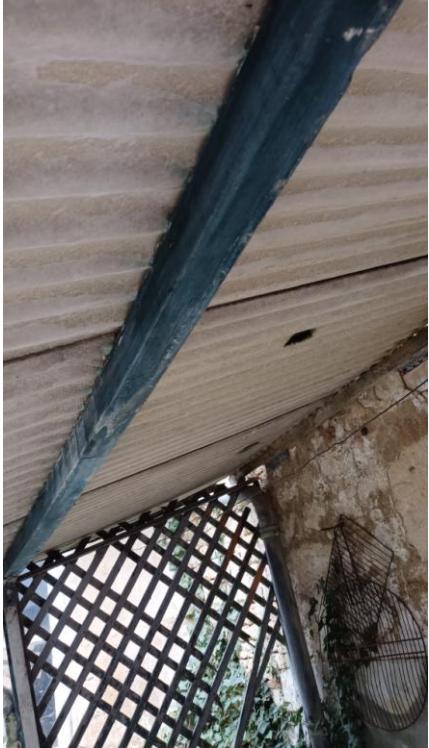
dessus de puits	<u>Identifiant:</u> ZPSO-001 <u>Description:</u> Plaques en fibres-ciment <u>Liste selon annexe.13-9 du CSP:</u> B	Présence d'amiante (Sur décision de l'opérateur)	Matériau dégradé (étendue ponctuelle) Résultat EP** Préconisation : Il est recommandé de réaliser une évaluation périodique. Recommandation : Voir les Mesures d'ordre général – Obligations réglementaires

<p>Photo n° PhA001 Localisation : dessus de puits Ouvrage : Plaques ondulées Partie d'ouvrage : Plaques en fibres-ciment Description : Plaques en fibres-ciment</p>
--	---

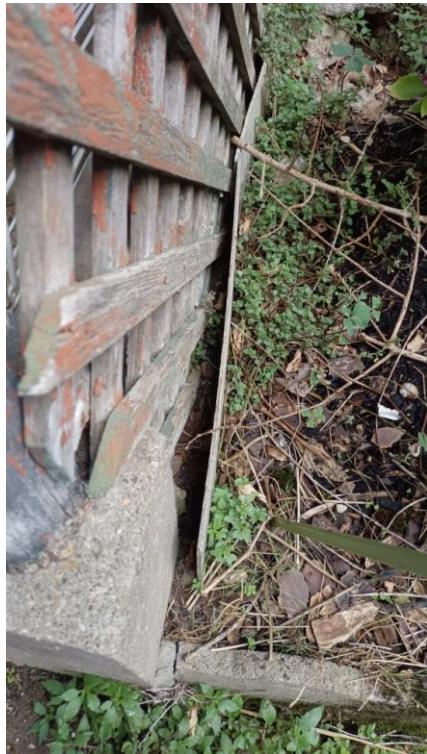
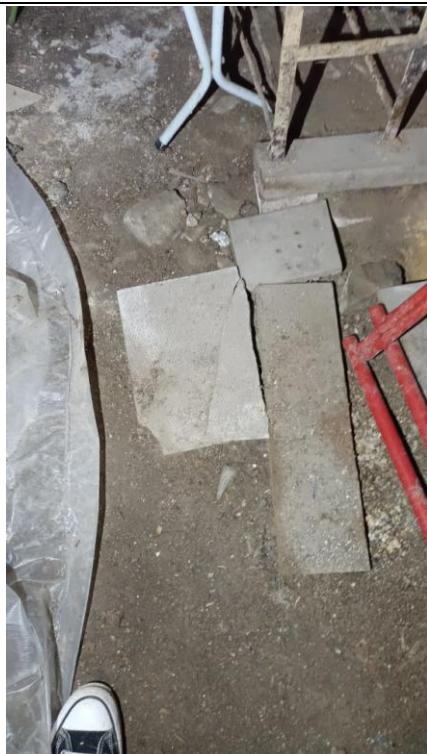
Photo n° PhA002

Localisation	Identifiant + Description	Conclusion (justification)	Etat de conservation** et préconisations*	Photo
Parties extérieures	<p><u>Identifiant:</u> ZPSO-002 <u>Description:</u> Revêtements durs (plaques planes fibres-ciment) <u>Liste selon annexe.13-9 du CSP:</u> B</p>	<p>Présence d'amiante (Sur décision de l'opérateur)</p>	<p>Matériaux non dégradés</p> <p>Résultat EP**</p> <p>Préconisation : Il est recommandé de réaliser une évaluation périodique.</p> <p>Recommendation : Voir les Mesures d'ordre général – Obligations réglementaires</p>

Localisation : Parties extérieures

Partie d'ouvrage : Revêtements durs (plaques planes fibres-ciment)

Description : Revêtements durs (plaques planes fibres-ciment)

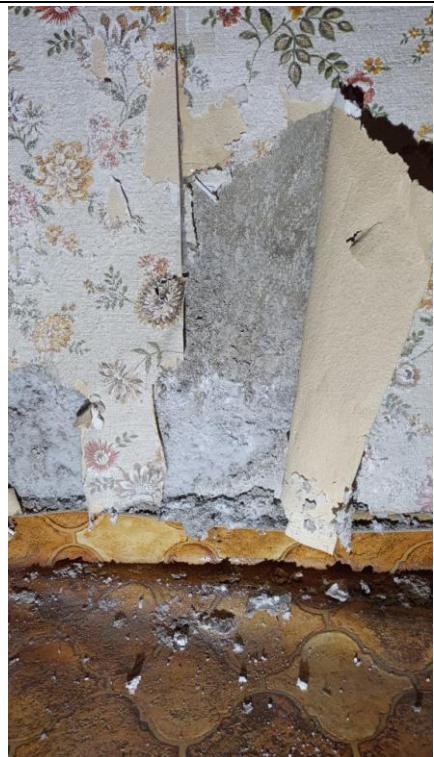
Séjour; Salon	<p><u>Identifiant:</u> ZPSO-005 <u>Description:</u> Revêtements durs (plaques planes fibres-ciment) <u>Liste selon annexe.13-9 du CSP:</u> B</p>	<p>Présence d'amiante (Sur décision de l'opérateur)</p>	<p>Matériaux non dégradés</p> <p>Résultat EP**</p> <p>Préconisation : Il est recommandé de réaliser une évaluation périodique.</p> <p>Recommendation : Voir les Mesures d'ordre général – Obligations réglementaires</p>

Photo n° PhA003
 Localisation : Séjour; Salon
 Ouvrage : Murs et cloisons
 Partie d'ouvrage : Revêtements durs (plaques planes fibres-ciment)
 Description : Revêtements durs (plaques planes fibres-ciment)

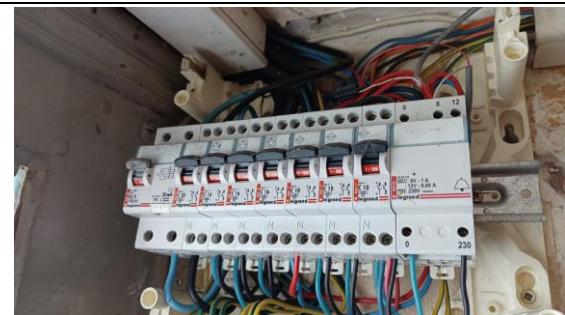
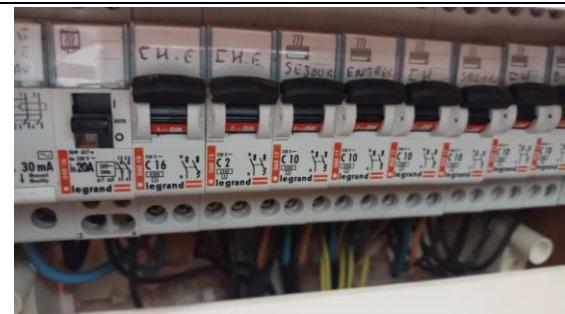
**Photo n° PhEle001**

B11 a1 L'ensemble de l'installation électrique est protégée par au moins un dispositif différentiel à haute sensibilité inf. ou égal à 30 mA.

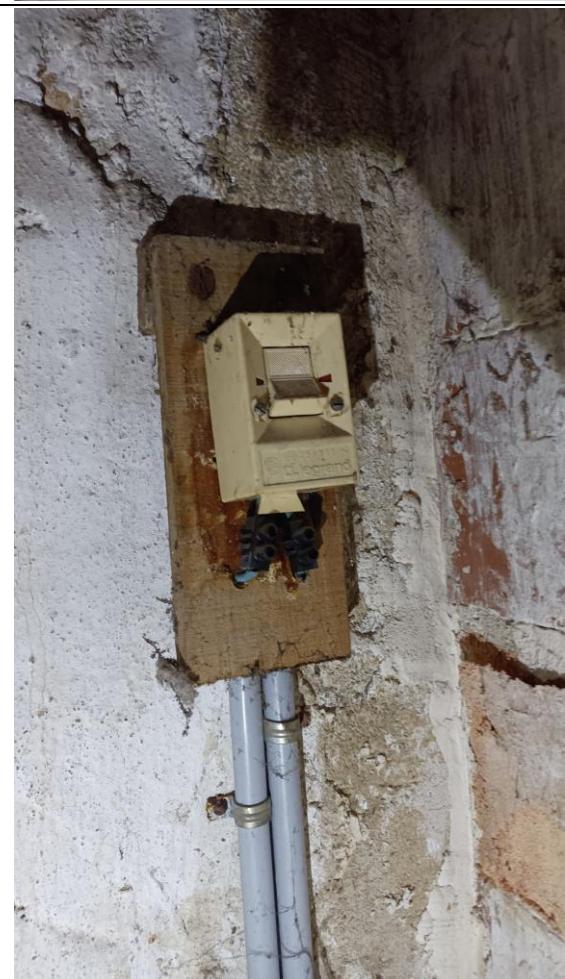
**Photo PhEle002**

Libellé de l'anomalie : B7.3 d L'installation électrique comporte au moins une connexion avec une partie active nue sous tension accessible.

Commentaire : Présence de risques de contact direct avec des éléments sous tension

Remarques : Présence de connexion de matériel électrique présentant des parties actives nues sous tension ; Faire intervenir un électricien qualifié afin de remplacer les matériels présentant des parties actives nues sous tension

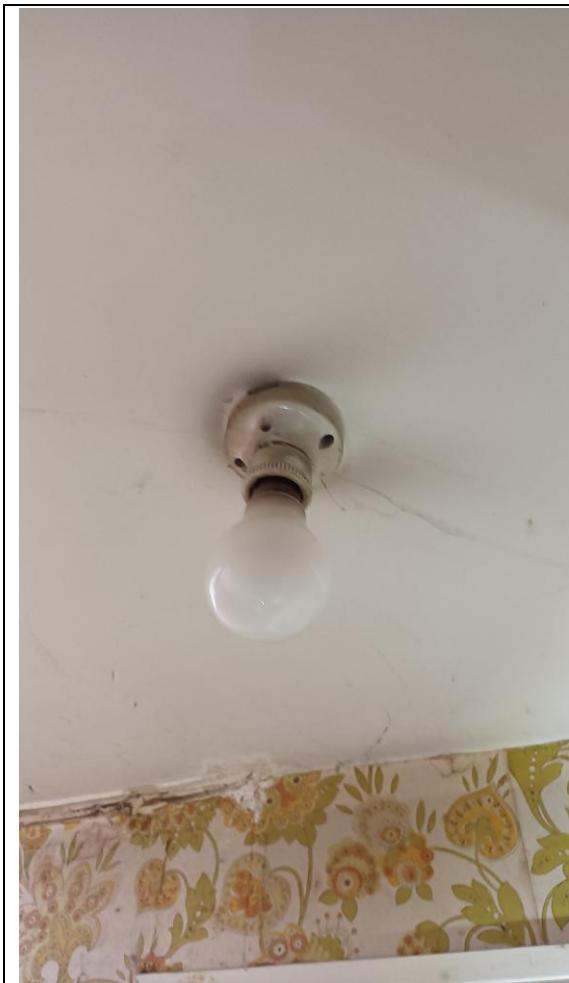
Photo PhEle003

Libellé de l'anomalie : B8.3 a L'installation comporte au moins un matériel électrique vétuste.
