## Résumé de l'expertise n° 2014.02.21.10697.AUGEREAU.

Mr. et Mme AUGEREAU JEAN-YVES  
24 PLACE DU MINAGE  
85400 - Lucon

## Rapport de mission de repérage des matériaux et produits contenant de l'amiante pour l'établissement du constat établi à l'occasion de la vente d'un immeuble bâti (listes A et B de l'annexe 13-9 du Code de la Santé publique)

Numéro de dossier : 2014.02.21.10697.AUGEREAU.  
Date du repérage : 26/02/2014

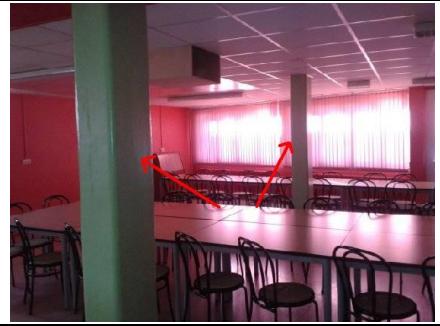
<p>Photo n° Ph001          Localisation : salle 2          Ouvrage : Conduits, canalisations et accessoires intérieurs et extérieurs - Conduits de fluides (air, eau, vapeur, fumée, autres fluides)          Partie d'ouvrage : Conduit          Description : Conduit</p>

salle 2	<u>Identifiant:</u> MPSCA001 <u>Description:</u> Conduit	Présence d'amiante (sur jugement de l'opérateur)	Matériau non dégradé  <b>Résultat EP**</b>  <b>Préconisation :</b> Il est recommandé de réaliser une évaluation périodique.

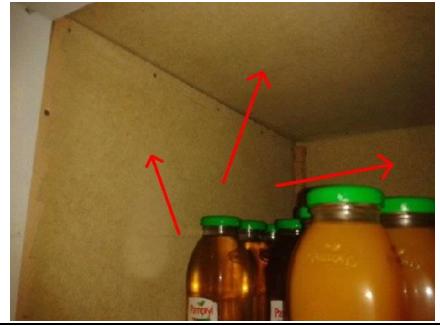
<p>Photo n° Ph002          Localisation : bar          Ouvrage : Parois verticales intérieures - Mur et cloisons «en dur»</p>

Localisation	Identifiant + Description	Conclusion (justification)	Etat de conservation** et préconisations*	Photo
bar	<u>Identifiant:</u> MPSCA002	Présence d'amiante (sur jugement de l'opérateur)	Matériau non dégradé  <b>Résultat EP**</b>  <b>Préconisation :</b> Il est recommandé de réaliser une évaluation périodique.

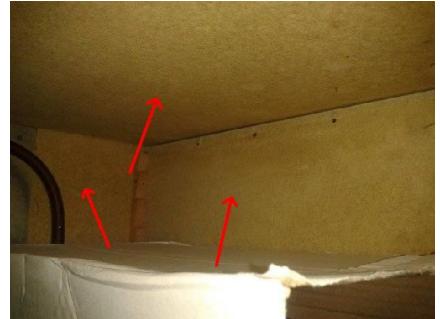
<p>Photo n° Ph003          Localisation : bar          Ouvrage : Parois verticales intérieures - Mur et cloisons «en dur»</p>

bar	<u>Identifiant:</u> MPSCA003	Présence d'amiante (sur jugement de l'opérateur)	Matériau non dégradé  <b>Résultat EP**</b>  <b>Préconisation :</b> Il est recommandé de réaliser une évaluation périodique.
