Résumé de l'expertise

N° 2022/07/11 INDIVISION BOUCHONNEAU

Adresse : **1 Rue de la merlatrie**

Commune : **85400 SAINTE-GEMME-LA-PLAINE**

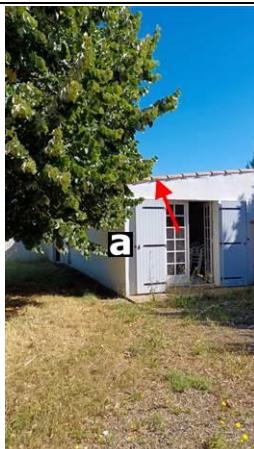
Photo n° PhA001
 Localisation : Garage; Garage 2
 Ouvrage : Plaques ondulées
 Partie d'ouvrage : Plaques en fibres-ciment
 Description : Plaques en fibres-ciment

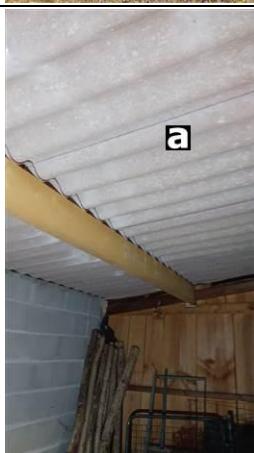
Photo n° PhA001
 Localisation : Garage; Garage 2
 Ouvrage : Plaques ondulées
 Partie d'ouvrage : Plaques en fibres-ciment
 Description : Plaques en fibres-ciment

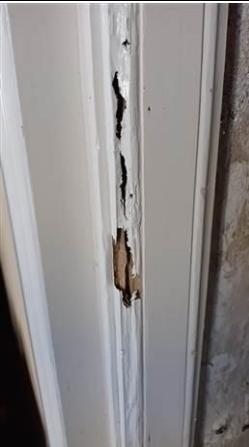
<p>Photo n° PhTer001 Localisation : Cuisine Ouvrage : Huissrie de porte Parasite : Présence d'indices d'infestation de termites Indices : altérations dans le bois, galeries-tunnels, bois d'apparence feuilletté (élément(s) fortement dégradé(s))</p>
---	--

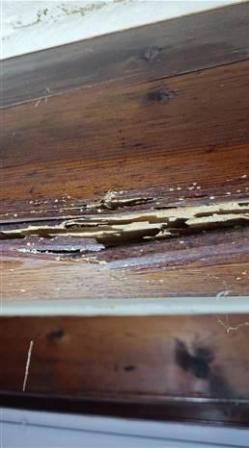
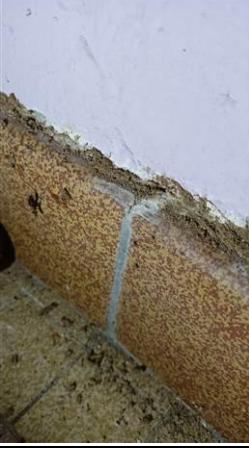
<p>Photo n° PhTer002 Localisation : Séjour Ouvrage : huisserie , poutre et plafond bois Parasite : Présence d'indices d'infestation de termites Indices : altérations dans le bois, termites souterrains vivants (élément(s) fortement dégradé(s))</p>

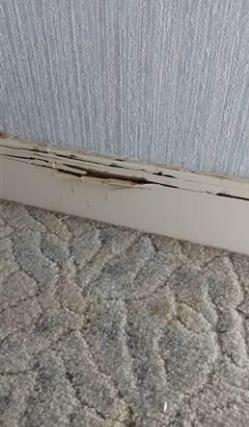
<p>Photo n° PhTer003 Localisation : Chambre 1 Ouvrage : plinthe bois Parasite : Présence d'indices d'infestation de termites Indices : altérations dans le bois, termites souterrains vivants (élément(s) fortement dégradé(s))</p>

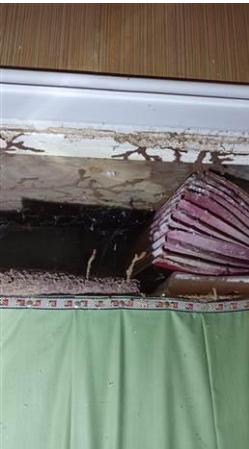
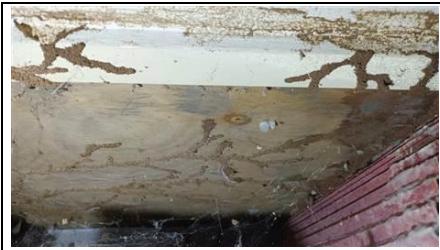
Photo n° PhTer004

salon	porte et placard	Présence d'indices d'infestation de termites: termites souterrains vivants, galeries-tunnels (élément(s) fortement dégradé(s)) identifiés sur la photo : PhTer004

<p>Photo n° PhTer004 Localisation : salon Ouvrage : porte et placard Parasite : Présence d'indices d'infestation de termites Indices : termites souterrains vivants, galeries-tunnels (élément(s) fortement dégradé(s))</p>

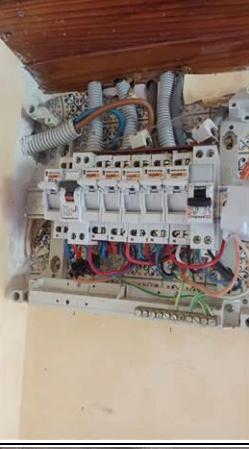
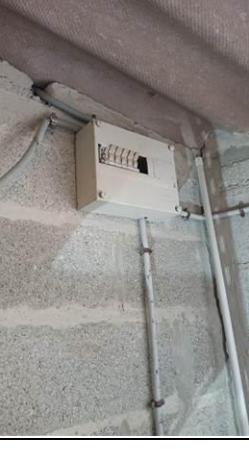
Photo n° PhEle001 B11 a3 Il n'y a aucun dispositif différentiel à haute sensibilité inf. ou égal à 30 mA.

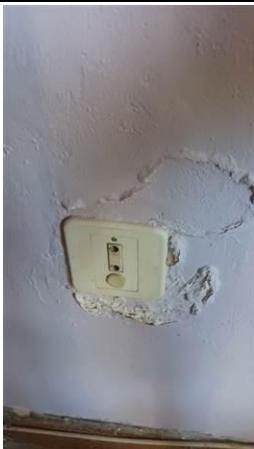
<p>Photo PhEle002 Libellé de l'anomalie : B3.3.6 a1 Au moins un socle de prise de courant ne comporte pas de broche de terre. Remarques : Présence de circuits électriques non équipés de conducteurs de protection ; Faire intervenir un électricien qualifié afin d'installer des conducteurs de protection sur les circuits qui n'en sont pas équipés</p>

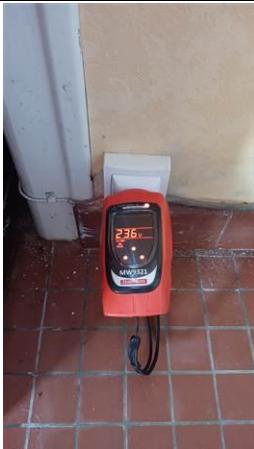
<p>Photo PhEle003 Libellé de l'anomalie : B3.3.6 a2 Au moins un socle de prise de courant comporte une broche de terre non reliée à la terre. Commentaire : Absence de prise de terre Remarques : Absence de conducteurs de protection ; Faire intervenir un électricien qualifié afin d'installer des conducteurs de protection</p>
