DOSSIER DE DIAGNOSTIC TECHNIQUE

2023.07.28.39897.NEAU

Date du repérage : 05/09/2023

Constat de risque d'exposition au plomb CREP

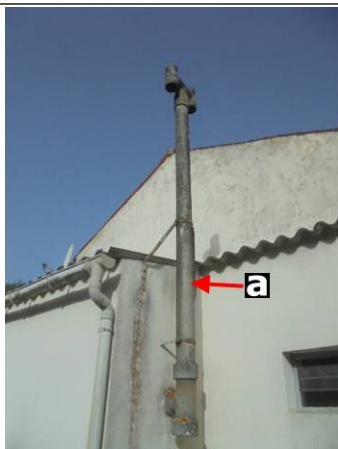
RDC - Séjour/Cuisine; Parties extérieures	<u>Identifiant:</u> ZPSO004 <u>Description:</u> Conduits <u>Liste selon annexe.13-9 du CSP:</u> B	Présence d'amiante (Sur jugement de l'opérateur)	Matériau non dégradé <u>Résultat EP**</u> <u>Préconisation :</u> Il est recommandé de réaliser une évaluation périodique.

Localisation : RDC - Séjour/Cuisine; Parties extérieures
 Ouvrage : 3. Conduits, canalisations et équipements intérieurs - Conduits de fluides (air, eau, autres fluides)
 Partie d'ouvrage : Conduits
 Description : Conduits

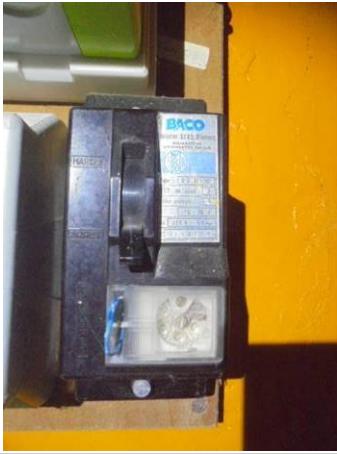
<p>Photo Ph007 Libellé de l'anomalie : La manœuvre du bouton test du (des) dispositif(s) de protection différentielle n'entraîne pas (son) leur déclenchement. Remarques : L'installation n'était pas alimentée en électricité le jour de la visite. Contrôle impossible ; Absence de bouton test sur le dispositif différentiel de protection (DDR)</p>

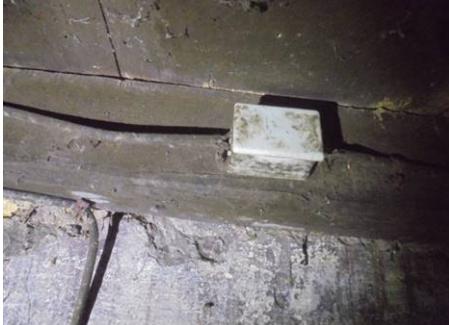
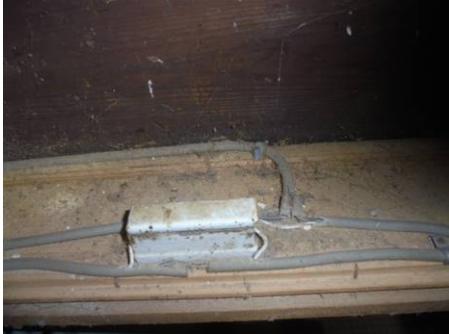
<p>Photo Ph008 Libellé de l'anomalie : Le type d'au moins un fusible ou un disjoncteur n'est plus autorisé (fusible à tabatière, à broches rechargeables, coupe-circuit à fusible de type industriel, disjoncteur réglable en courant protégeant des circuits terminaux). Remarques : Présence de fusible(s) de type à broche(s) rechargeable(s) ; Faire intervenir un électricien qualifié afin de remplacer le(s) fusible(s) de type à broche(s) rechargeable (s par des protections autorisées)</p>

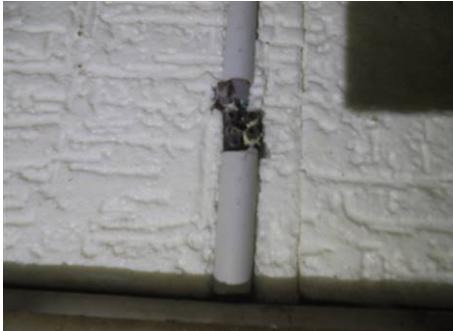
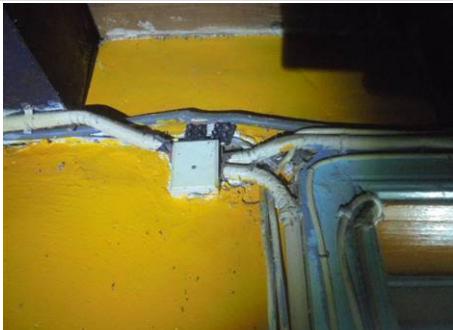
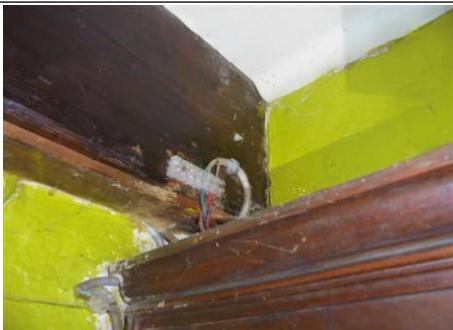
<p>Photo Ph010 Libellé de l'anomalie : L'installation électrique comporte au moins une connexion avec une partie active nue sous tension accessible. Remarques : Présence de connexion de matériel électrique présentant des parties actives nues sous tension - Dominos sans boîtier de connexion</p>

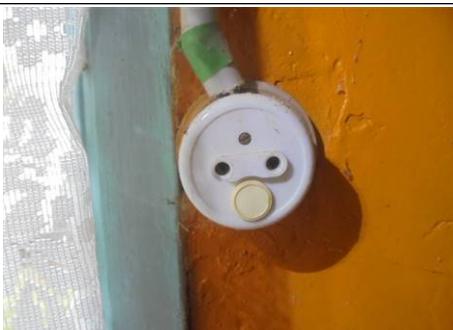
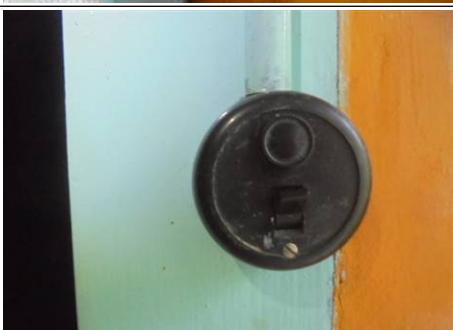
<p>Photo Ph011 Libellé de l'anomalie : L'installation comporte au moins un matériel électrique vétuste. Remarques : Présence de matériel électrique vétuste (douilles, interrupteurs, socles de prise...)</p>

<p>Photo Ph011 Libellé de l'anomalie : L'installation comporte au moins un matériel électrique vétuste. Remarques : Présence de matériel électrique vétuste (douilles, interrupteurs, socles de prise...)</p>
	<p>Photo Ph011 Libellé de l'anomalie : L'installation comporte au moins un matériel électrique vétuste. Remarques : Présence de matériel électrique vétuste (douilles, interrupteurs, socles de prise...)</p>
	<p>Photo Ph011 Libellé de l'anomalie : L'installation comporte au moins un matériel électrique vétuste. Remarques : Présence de matériel électrique vétuste (douilles, interrupteurs, socles de prise...)</p>
	<p>Photo Ph011 Libellé de l'anomalie : L'installation comporte au moins un matériel électrique vétuste. Remarques : Présence de matériel électrique vétuste (douilles, interrupteurs, socles de prise...)</p>
	<p>Photo Ph011 Libellé de l'anomalie : L'installation comporte au moins un matériel électrique vétuste. Remarques : Présence de matériel électrique vétuste (douilles, interrupteurs, socles de prise...)</p>

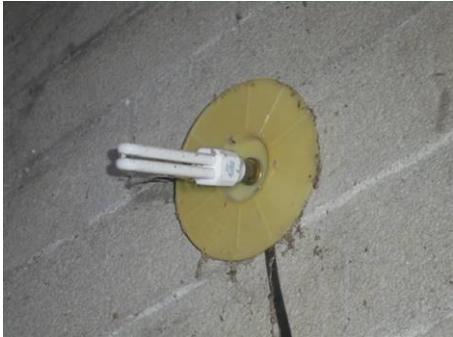
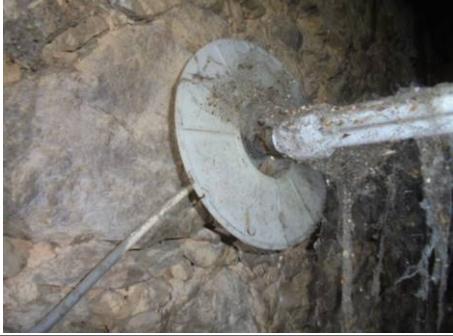
<p>Photo Ph012 Libellé de l'anomalie : L'installation comporte au moins un matériel électrique inadapté à l'usage. Remarques : Douille métal non relié à la terre</p>

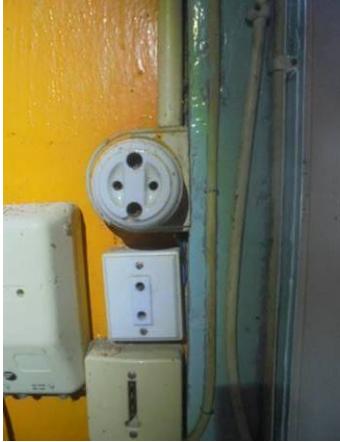
<p>Photo Ph013 Libellé de l'anomalie : Au moins un socle de prise de courant ne comporte pas de broche de terre. Remarques : Présence de circuits électriques non équipés de conducteurs de protection ; Faire intervenir un électricien qualifié afin d'installer des conducteurs de protection sur les circuits qui n'en sont pas équipés</p>

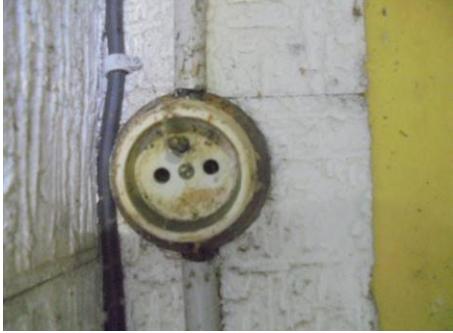
<p>Photo Ph014 Libellé de l'information complémentaire : Au moins un socle de prise de courant n'est pas de type à obturateur Remarques : Présence de socles de prises non équipés d'obturateur ; Faire intervenir un électricien qualifié afin de remplacer les socles de prises non équipés d'obturateur par des socles de prises à obturateur</p>

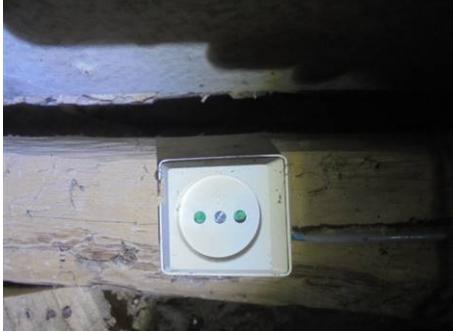
<p>Photo Ph015 Libellé de l'information complémentaire : Au moins un socle de prise de courant ne possède pas un puits de 15 mm. Remarques : L'ensemble des prises de courant ne possède pas de puits de 15 mm</p>
