DPE Diagnostic de performance énergétique (logement)

N° : 2385E0899092V

adresse : **24 Place de la poissonnerie 85400 LUCON**

Type de bien : Maison Individuelle

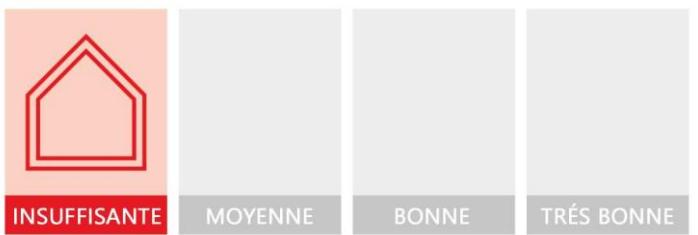
Performance de l'isolation

Murs	Mur en pierre de taille et moellons constitué d'un seul matériaux ou inconnu d'épaisseur 50 cm non isolé donnant sur l'extérieur	insuffisante
	Mur en blocs de béton creux d'épaisseur ≥ 25 cm donnant sur l'extérieur	
	Mur en blocs de béton creux d'épaisseur ≥ 25 cm non isolé donnant sur un espace tampon solarisé (vêranda,loggia fermée)	
	Mur en pierre de taille et moellons constitué d'un seul matériaux ou inconnu d'épaisseur 50 cm donnant sur un local chauffé

Plancher bas	Mur en pierre de taille et moellons constitué d'un seul matériaux ou inconnu d'épaisseur 50 cm donnant sur l'extérieur	insuffisante
	Plancher bois sur solives bois donnant sur un cellier avec isolation sous chape flottante (5 cm)	
	Dalle béton donnant sur un cellier avec isolation sous chape flottante (5 cm)

Toiture/plafond	Dalle béton donnant sur l'extérieur	insuffisante
	Plafond structure inconnu (sous combles perdus) donnant sur l'extérieur (combles aménagés)

Portes et fenêtres	Plafond sous solives bois donnant sur un comble fortement ventilé avec isolation extérieure (20 cm)	bonne
	Fenêtres battantes pvc, double vitrage avec lame d'air 20 mm à isolation renforcée et volets battants pvc	
	Fenêtres battantes pvc, en survitrage avec lame d'air 6 mm et volets battants pvc	
	Fenêtres battantes bois, simple vitrage	
	Fenêtres battantes pvc, double vitrage avec lame d'air 16 mm à isolation renforcée et volets battants bois	
	Portes-fenêtres battantes avec soubassement pvc, double vitrage avec lame d'air 20 mm à isolation renforcée et volets battants pvc	
	Porte(s) bois avec moins de 30% de vitrage simple	
	Porte(s) bois avec 30-60% de vitrage simple

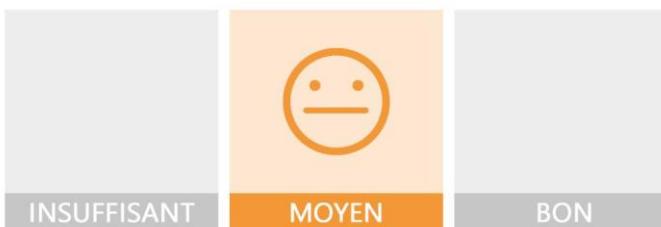
Confort d'été (hors climatisation)*

Les caractéristiques de votre logement améliorant le confort d'été :

logement traversant

fenêtres équipées de volets extérieurs

toiture isolée
