Résumé de l'expertise

N° 24907-MICHAUD

Adresse : 20 rue Camille Saint-Saens
Commune : 85580 GRUES

Date d'intervention : 06/04/2023

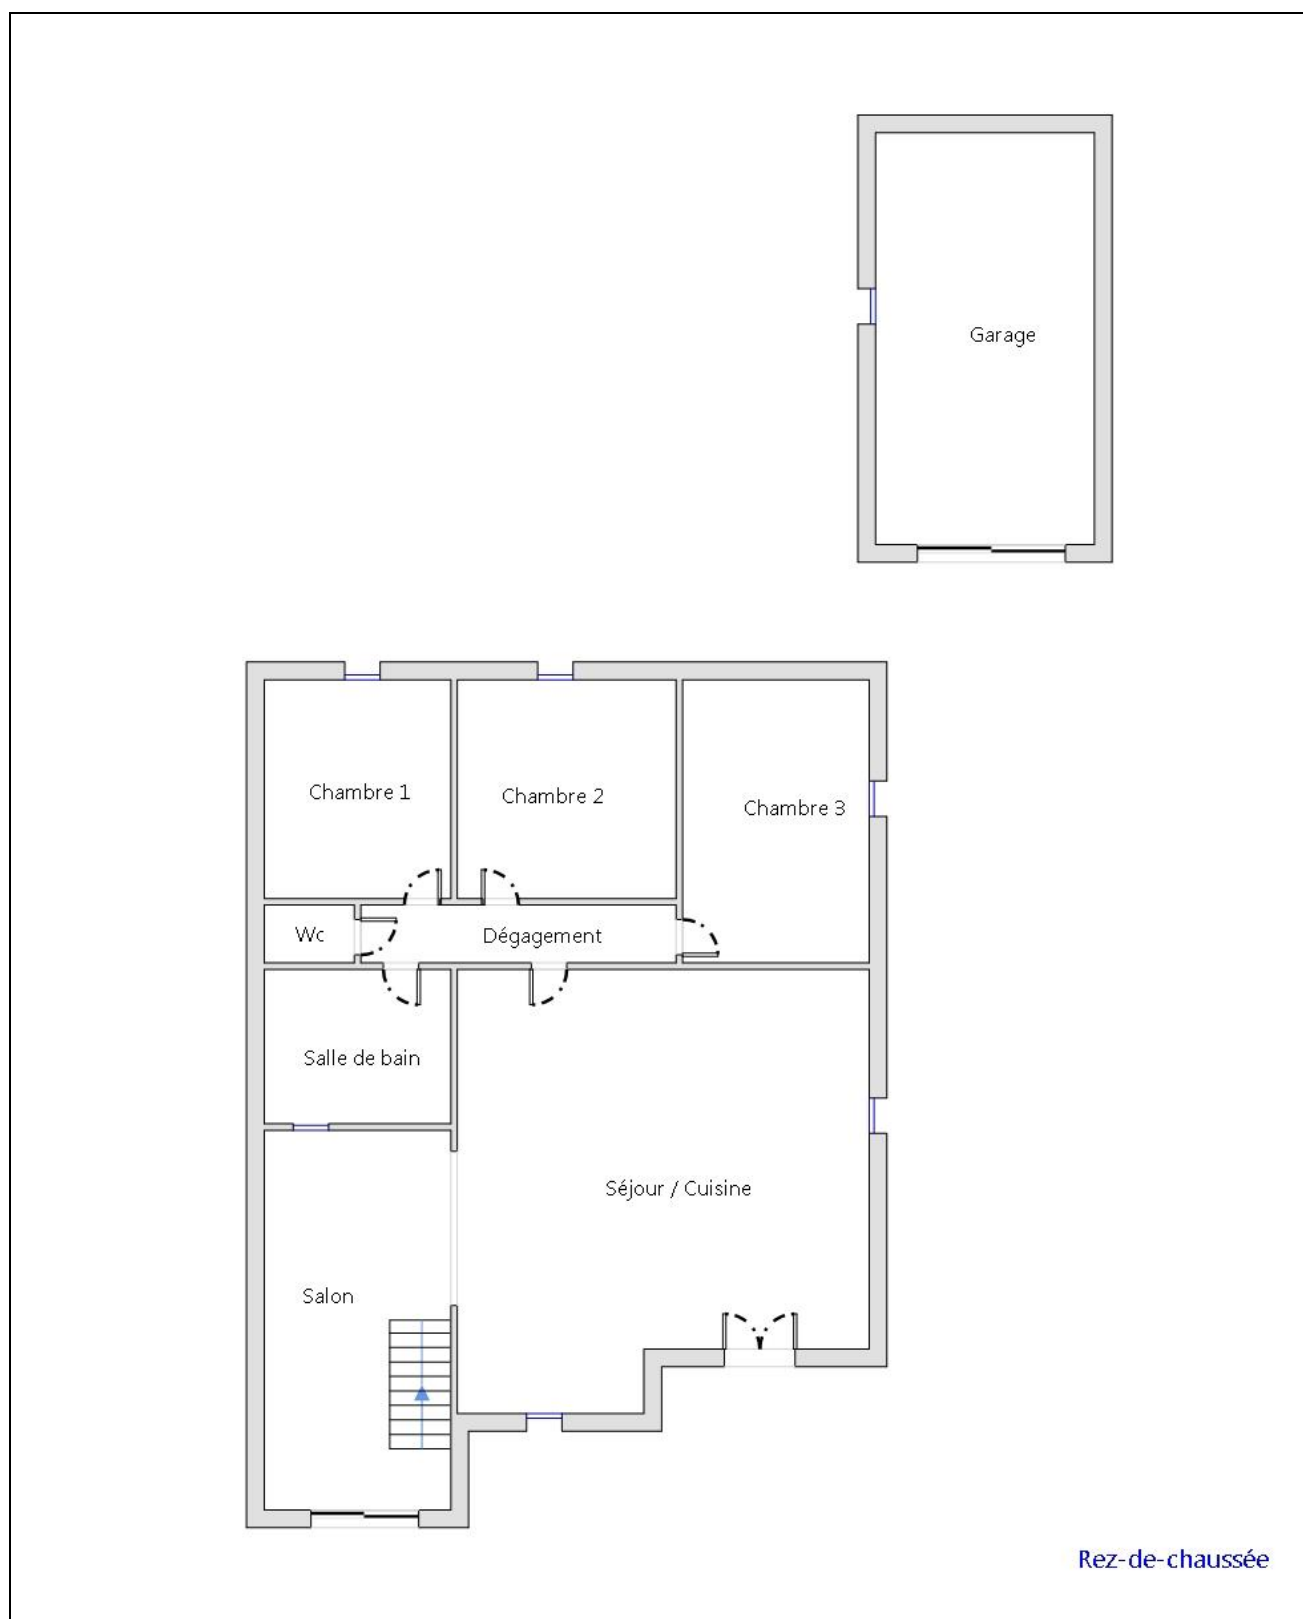
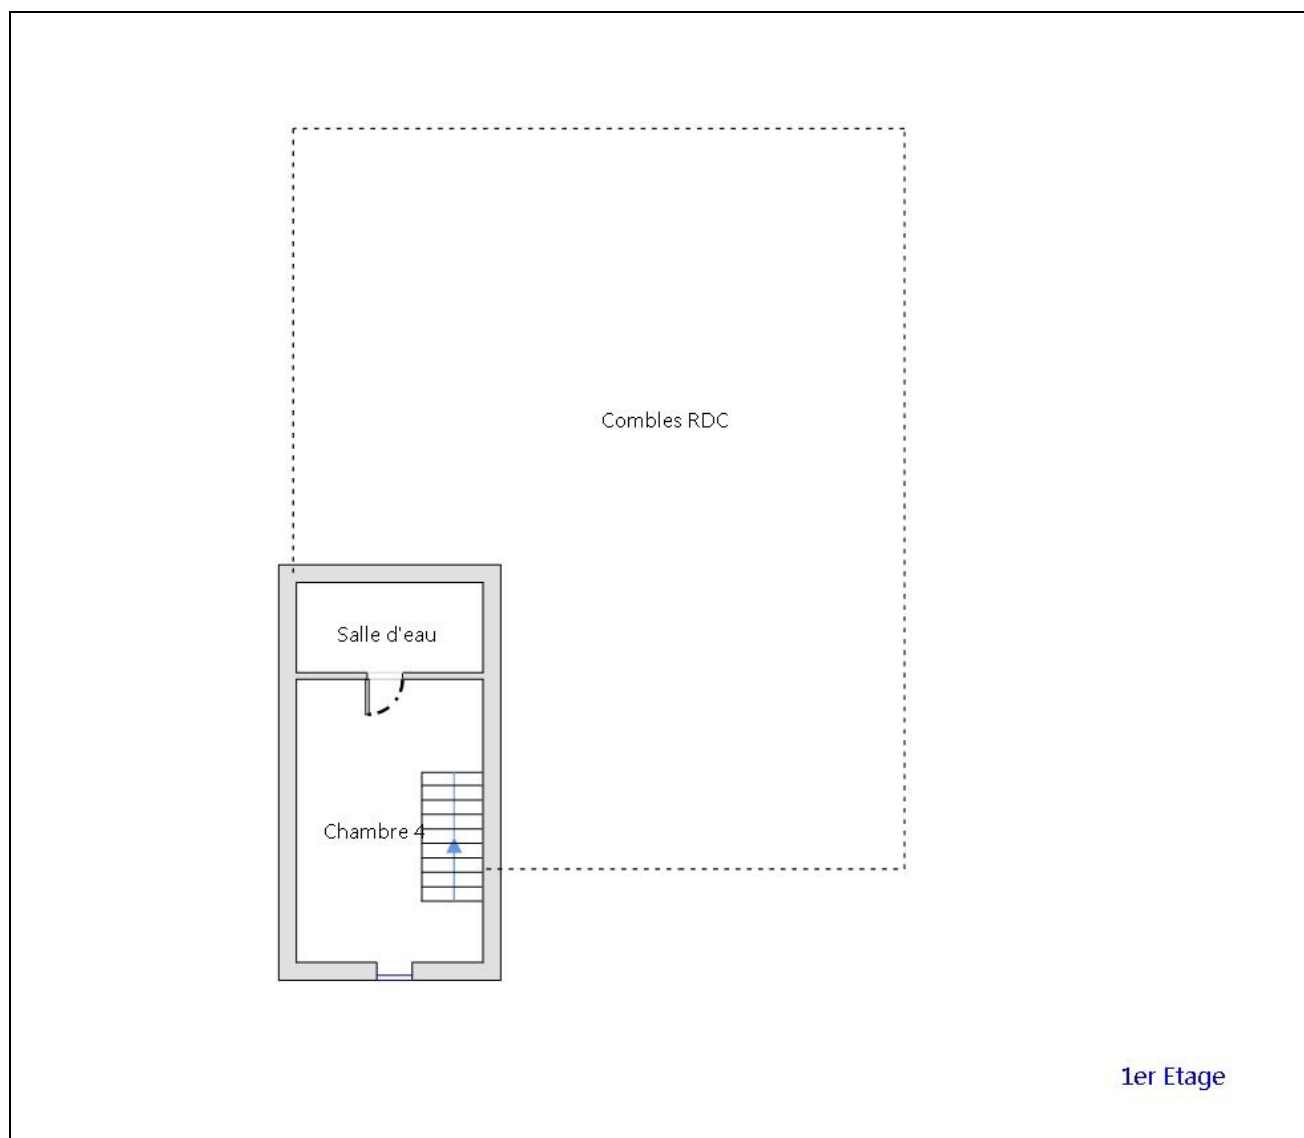
Annexe – Croquis de repérage

Localisation	Liste des ouvrages, parties d'ouvrages	Observations et constatations diverses	Photos
1er étage - Salle d'eau	Fenêtre (s) de toit - Bois	Présence de moisissure sur la fenetre de toit	
Bâtiment (s) Annexe (s) - Garage	Mur - Plaques de plâtre	Présence de moisissures sur les murs	
	Huissierie (s) - Bois	--- Champignons lignivores ---	
Rez de chaussée - Séjour / Cuisine	Mur sous élément de cuisine platre peinture	Présence de moisissures sur les murs

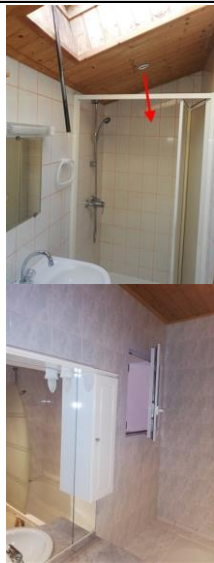
Domaines	Anomalies	Photo
4. La liaison équipotentielle et installation électrique adaptées aux conditions particulières des locaux contenant une douche ou une baignoire	<p>Local contenant une baignoire ou une douche : l'installation électrique ne répond pas aux prescriptions particulières appliquées à ce local (adéquation entre l'emplacement où est installé le matériel électrique et les caractéristiques de ce dernier – respect des règles de protection contre les chocs électriques liées aux zones).</p> <p>Remarques : Présence de matériel électrique inadapté placé en zone non conforme d'un local contenant une douche ou une baignoire ; Faire intervenir un électricien qualifié afin de supprimer le matériel électrique inadapté ou le remplacer par du matériel adapté (Rez de chaussée - Salle de bain, 1er étage - Salle d'eau)</p>

Il y aurait lieu de faire réaliser les travaux permettant de supprimer les anomalies relevées en consultant un installateur électricien qualifié dans les meilleurs délais.
