## Dossier Technique Immobilier : 17925-FERRE

Date du repérage : 02/02/2022

Adresse : .....**63, Avenue Emile BEAUSSIRE**  
 Commune : ....**85400 Luçon**

Transaction : Habitation vente

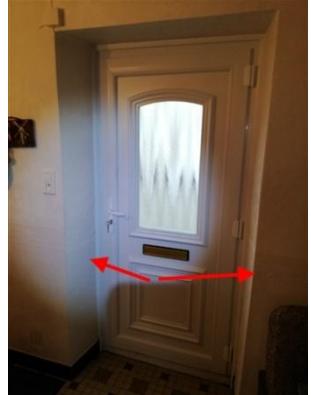
Localisation	Identifiant + Description	Conclusion (justification)	Etat de conservation** et préconisations*	Photo
Rez de chaussée - Salle à Manger; Rez de chaussée - Salon	Identifiant: ZPSO-001 <u>Description:</u> Revêtements durs en fibres-ciment (embrasure et allège) Liste selon annexe.13-9 du CSP: B	<b>Présence d'amiante (sur jugement de l'opérateur)</b>	Matériau non dégradé  <b>Résultat</b> EP**  <b>Préconisation:</b> Il est recommandé de réaliser une évaluation périodique.

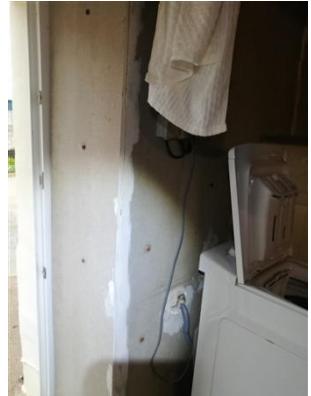
Sous-Sol - Cave	Identifiant: ZPSO-003 <u>Description:</u> Revêtements durs en fibres-ciment Liste selon annexe.13-9 du CSP: B	<b>Présence d'amiante (Sur jugement de l'opérateur)</b>	Matériau dégradé (étendue ponctuelle)  <b>Résultat</b> EP**  <b>Préconisation:</b> Il est recommandé de réaliser une évaluation périodique.

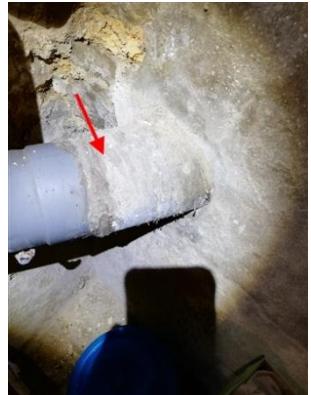
Identifiant: ZPSO-004 <u>Description:</u> Conduit en fibres-ciment Liste selon annexe.13-9 du CSP: B	<b>Présence d'amiante (Sur jugement de l'opérateur)</b>	Matériau non dégradé  <b>Résultat</b> EP**  <b>Préconisation:</b> Il est recommandé de réaliser une évaluation périodique.

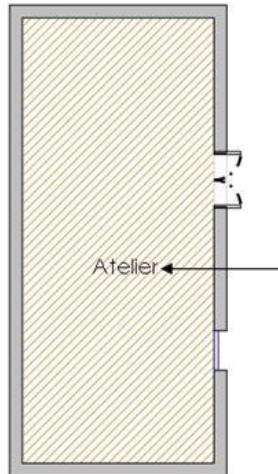
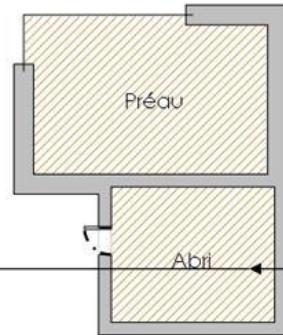
Sous-sol

ZPSO-002 - Plaques en fibres-ciment (y compris plaques « sous tuiles »)  
Absence d'amiante

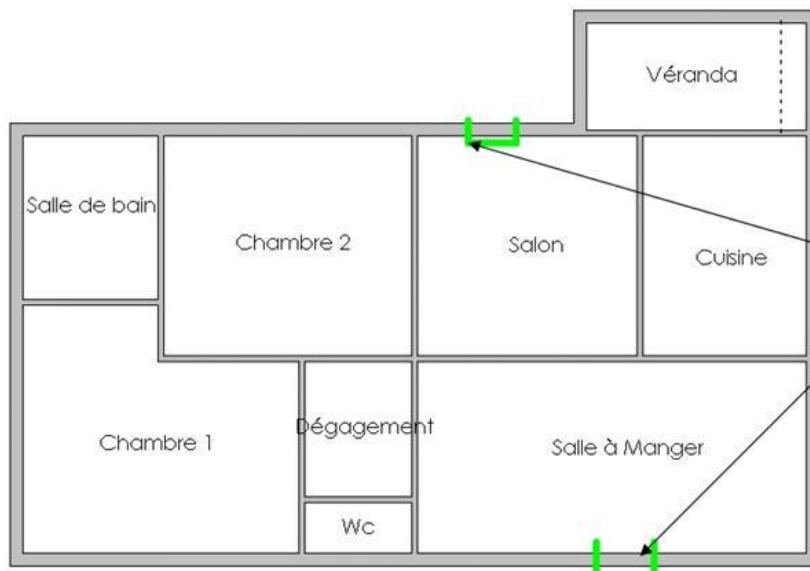
Bâtiment annexe

ZPSO-001 - Revêtements durs en fibres-ciment (embrasure et allége)  
Présence d'amiante  
EP
