DPE Diagnostic de performance énergétique (logement)

N°ADEME : [2385E2770306P](#)

Adresse : **2 bis rue Georges Clémenceau**
85400 CHASNAIS

Type de bien : Maison Individuelle

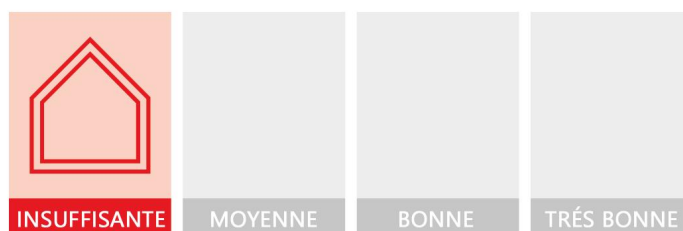
Performance de l'isolation

Murs	Mur en blocs de béton creux d'épaisseur ≤ 20 cm avec un doublage rapporté non isolé donnant sur l'extérieur / Mur en blocs de béton creux d'épaisseur ≤ 20 cm non isolé donnant sur un garage / Mur en briques creuses d'épaisseur ≤ 15 cm non isolé donnant sur l'extérieur / Mur en blocs de béton creux d'épaisseur ≤ 20 cm non isolé donnant sur l'extérieur	insuffisante
  Plancher bas	Dalle béton non isolée donnant sur un local chauffé Dalle béton non isolée donnant sur un terre-plein Dalle béton non isolée donnant sur un garage	insuffisante

Toiture/plafond	Plafond sous solives bois donnant sur un comble faiblement ventilé avec isolation intérieure (40 cm) Dalle béton non isolée donnant sur un local chauffé	très bonne

Portes et fenêtres	Fenêtres battantes pvc, double vitrage avec lame d'air 15 mm et volets battants bois / Fenêtres battantes pvc, double vitrage avec lame d'air 12 mm et volets battants bois / Fenêtres battantes pvc, double vitrage avec lame d'air 6 mm et volets battants bois / Portes-fenêtres battantes avec soubassement pvc, double vitrage avec lame d'air 12 mm et volets battants bois / Portes-fenêtres battantes avec soubassement pvc, double vitrage avec lame d'air 6 mm et volets battants bois / Fenêtres battantes pvc, double vitrage avec lame d'air 12 mm sans protection solaire / Fenêtres oscillo-battantes pvc, double vitrage avec lame d'air 12 mm sans protection solaire / Fenêtres battantes pvc, double vitrage avec lame d'air 16 mm sans protection solaire / Porte(s) pvc avec double vitrage / Porte(s) bois opaque pleine	moyenne

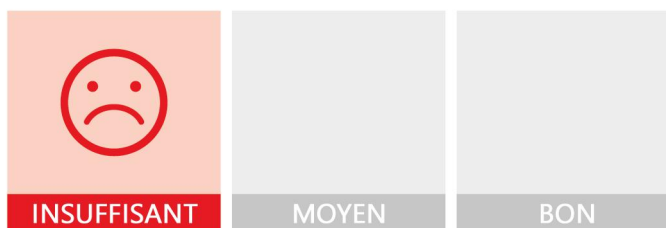
Confort d'été (hors climatisation)*

bonne inertie du logement

logement traversant

toiture isolée

Équipez les fenêtres de votre logement de volets extérieurs ou brise-soleil.
