Dossier Technique Immobilier : 19298-PILLAUD-MAREUIL-SUR-LAY-DISSAIS

Date du repérage : 28/04/2022

Adresse : **24 Rue Hervé de Mareuil**
 Commune : ... **85320 MAREUIL-SUR-LAY-DISSAIS**

Transaction : Habitation Vente

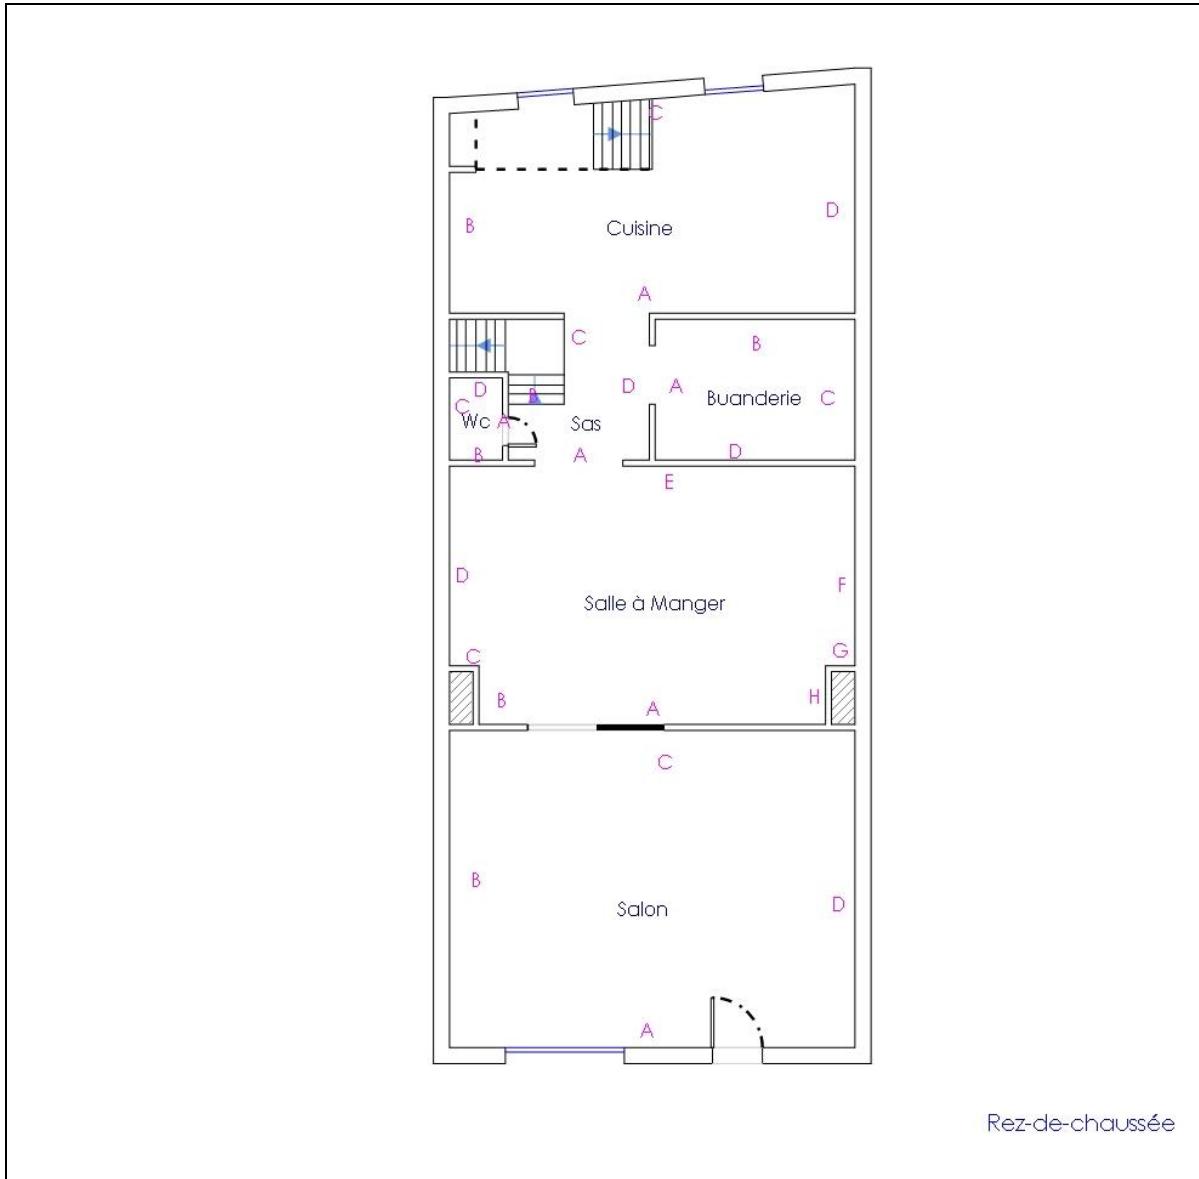
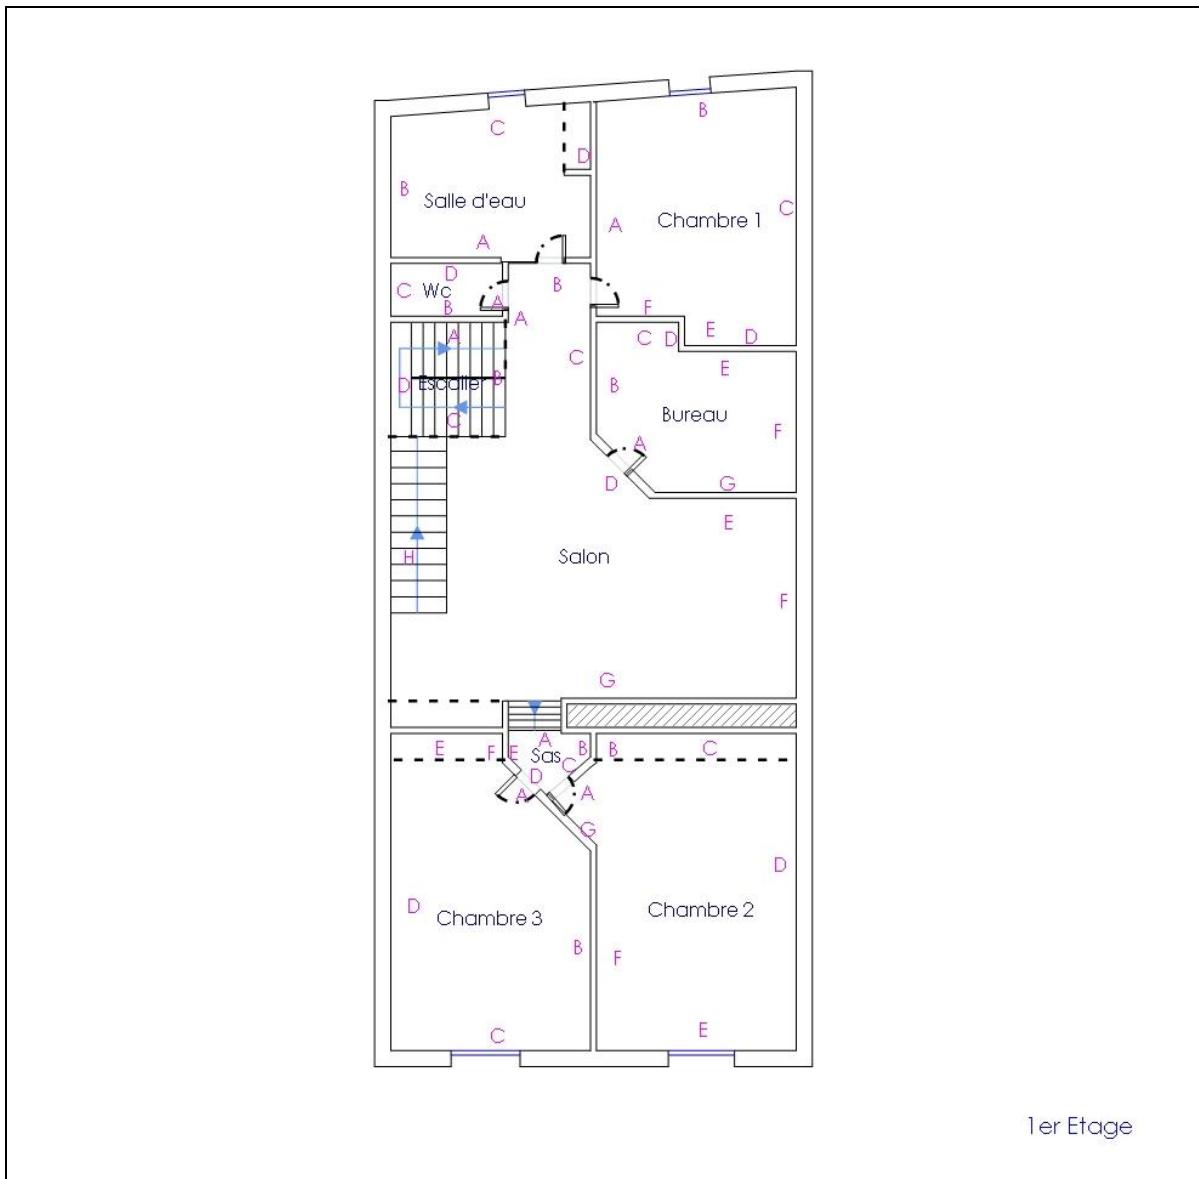
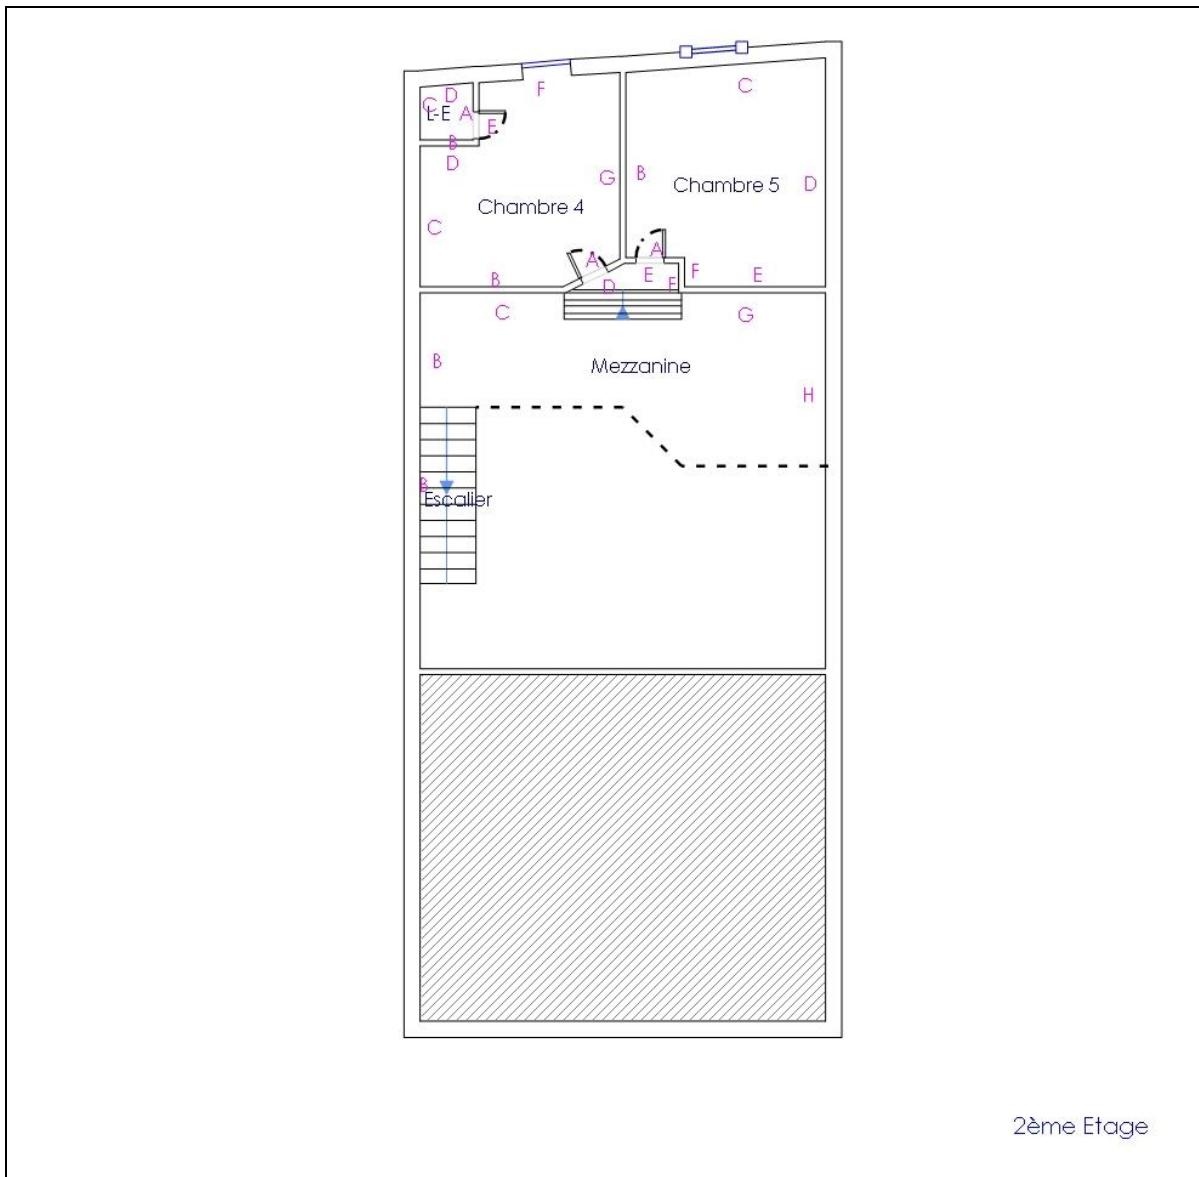
Localisation des mesures sur croquis de repérage

-	E	Fenêtre (s) extérieure	PVC		Non mesurée	-		NM	Absence de revêtement
-	E	Fenêtre (s) intérieure	PVC		Non mesurée	-		NM	Absence de revêtement
158	E	Garde Corps	Métallique	Peinture	mesure 1	24,7	Dégradé (Ecaillage)	3

-	C	Fenêtre (s) extérieure	PVC		Non mesurée	-		NM	Absence de revêtement
-	C	Fenêtre (s) intérieure	PVC		Non mesurée	-		NM	Absence de revêtement
173	C	Garde Corps	Métallique	Peinture	mesure 1	20,7	Dégradé (Ecaillage)	3

Dans le cadre de la mission, il a été repéré des unités de diagnostics de classe 3. Par conséquent, en application de l'article L.1334-9 du code de la santé publique, le propriétaire du bien, objet de ce constat, doit effectuer les travaux appropriés pour supprimer l'exposition au plomb, tout en garantissant la sécurité des occupants. Il doit également transmettre une copie complète du constat, annexes comprises, aux occupants de l'immeuble ou de la partie d'immeuble concernée et à toute personne amenée à effectuer des travaux dans cet immeuble ou la partie d'immeuble concernée.
