DPE Diagnostic de performance énergétique (logement)

N°ADEME : 2385E3588720B

Adresse : **Appt Droite - 2ème étage - 35 allée des soupirs
85400 LUCON**

Type de bien : Appartement
Année de construction : 1948 - 1974
Surface habitable : **68.42 m²**

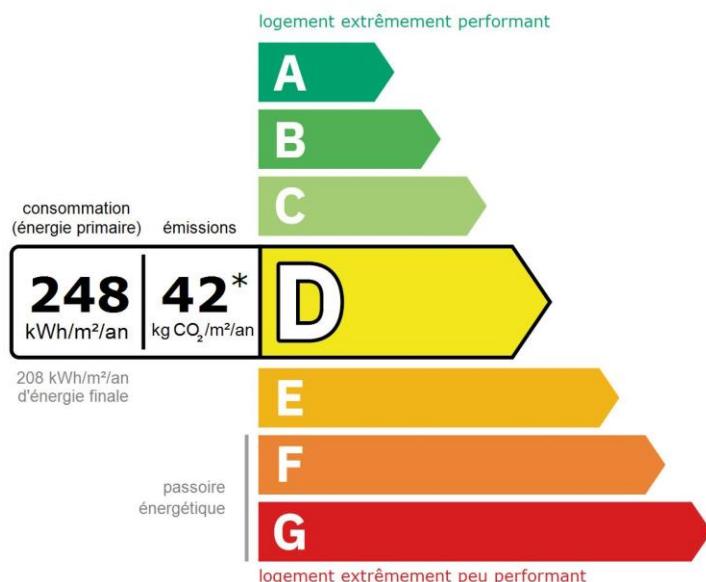
Performance énergétique et climatique

Le niveau de consommation énergétique dépend de l'isolation du logement et de la performance des équipements.
Pour l'améliorer, voir pages 4 à 6

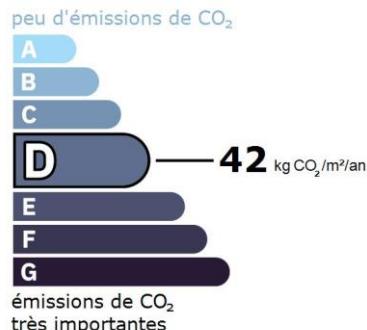
* Dont émissions de gaz à effet de serre

Ce logement émet 2 885 kg de CO₂ par an, soit l'équivalent de 14 948 km parcourus en voiture.

Le niveau d'émissions dépend principalement des types d'énergies utilisées (bois, électricité, gaz, fioul, etc.)

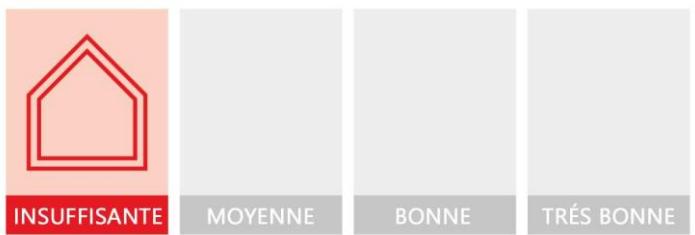
Performance de l'isolation

Murs	Mur en béton banché d'épaisseur ≤ 20 cm avec un doublage rapporté donnant sur l'extérieur	
	Mur en béton banché d'épaisseur ≤ 20 cm avec un doublage rapporté donnant sur des circulations avec ouverture directe sur l'extérieur	insuffisante
	Mur en béton banché d'épaisseur ≤ 20 cm avec un doublage rapporté donnant sur un espace tampon solarisé (vêranda, loggia fermée)

Plancher bas	Plancher bois sur solives bois non isolé donnant sur un local chauffé	Sans objet

Toiture/plafond	Plafond sous solives bois donnant sur un comble faiblement ventilé avec isolation extérieure	insuffisante

Portes et fenêtres	Fenêtres battantes pvc, double vitrage Portes-fenêtres battantes avec soubassement pvc, double vitrage Porte(s) autres précédée d'un SAS	moyenne
