## DOSSIER DE DIAGNOSTIC TECHNIQUE

### 2022.10.24.37555.GODET

#### Date du repérage : 03/11/2022

Adresse : **30 BIS ET 32 RUE JACQUES MOREAU**

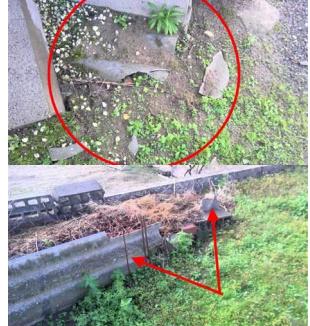
Localisation	Identifiant + Description	Conclusion (justification)	Etat de conservation** et préconisations*	Photo
Extérieur	<b>Identifiant:</b> ZPSO001 <b>Description:</b> Plaques en fibres-ciment (y compris plaques « sous tuiles ») <u>Liste selon annexe.13-9 du CSP: B</u>	Présence d'amiante (Sur décision de l'opérateur)	<p>Matériau non dégradé</p> <p><b>Résultat EP**</b></p> <p><b>Préconisation:</b> Il est recommandé de réaliser une évaluation périodique.</p>

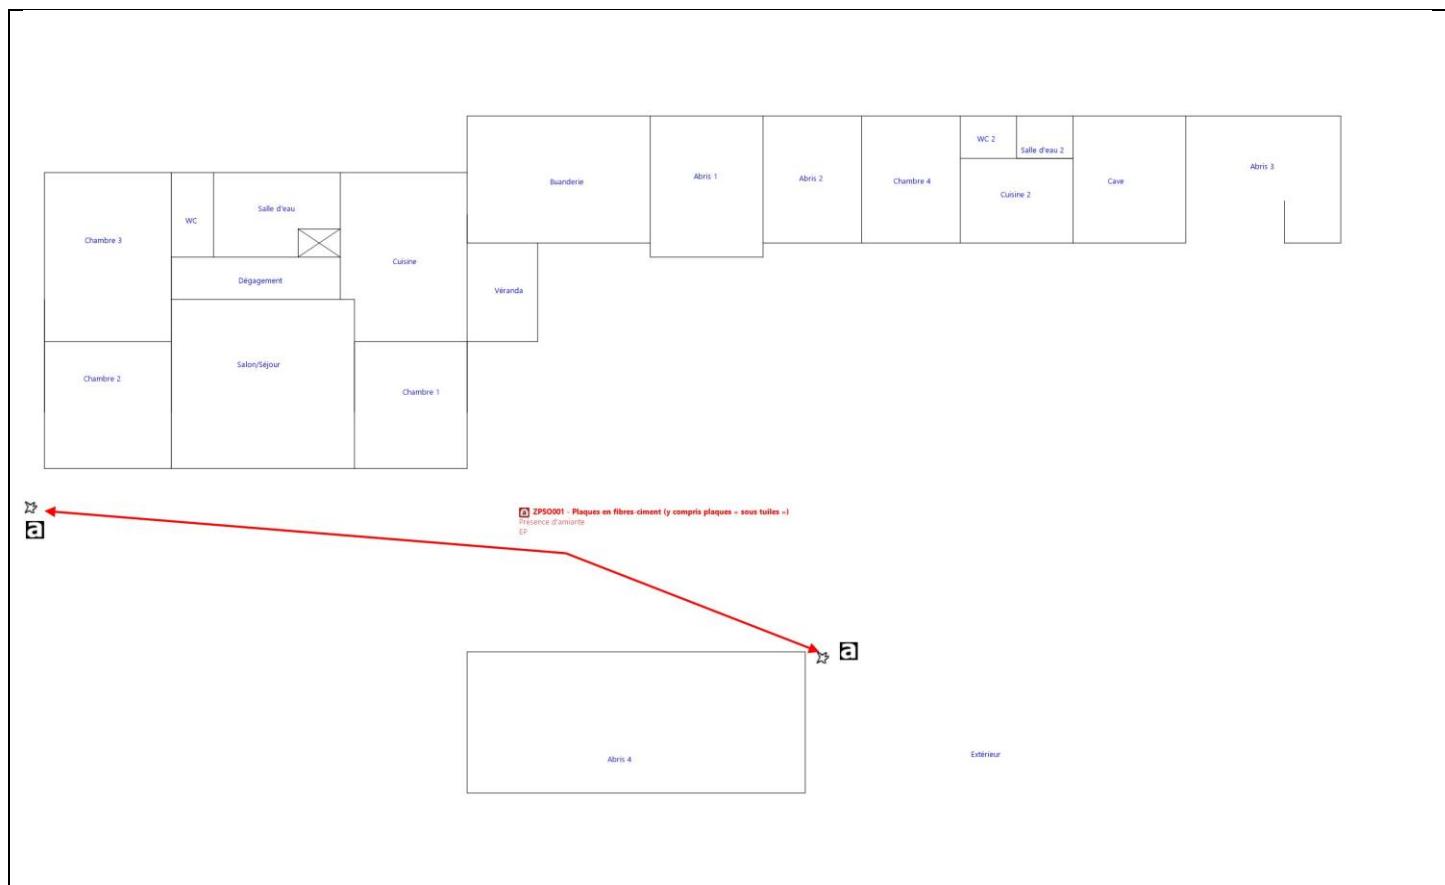
## 7.1 - Annexe - Schéma de repérage

Conduit en fibro-ciment		Dalles de sol	<p>Nom du propriétaire :  <b>représenté par Mr GODET Jean-Marie</b>  <b>- Consorts GODET</b>          Adresse du bien :  <b>30 BIS ET 32 RUE JACQUES MOREAU</b>  <b>85460</b>  <b>L AIGUILLO SUR MER</b></p>
	Conduit autre que fibro-ciment		Carrelage	
	Brides		Colle de revêtement	
	Dépôt de Matériaux contenant de l'amiante		Dalles de faux-plafond	
	Matériau ou produit sur lequel un doute persiste		Toiture en fibro-ciment	
	Présence d'amiante		Toiture en matériaux composites

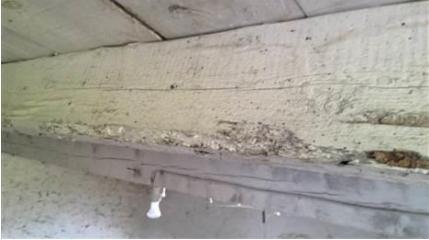
<p><b>Photo n° Ph002</b> Localisation : Abris 1 Ouvrage : Sol - Béton Mur - Enduit Plafond - Charpente bois Porte(s) en bois Parasite : Présence d'indices d'infestation d'autres agents de dégradation biologique du bois Indices : altérations dans le bois</p>

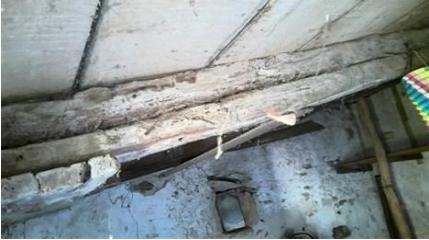
<p><b>Photo n° Ph003</b> Localisation : Abris 2 Ouvrage : Sol - Parquet Mur - Plâtre ou assimilé Plafond - Charpente bois Porte(s) en bois Parasite : Présence d'indices d'infestation d'autres agents de dégradation biologique du bois Indices : altérations dans le bois</p>

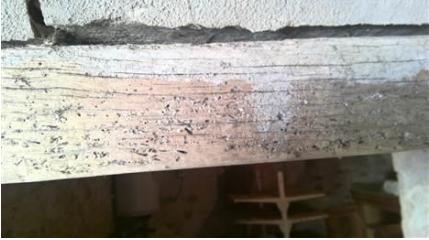
Localisation	Liste des ouvrages, parties d'ouvrages	Observations et constatations diverses	Photos
Combles	Plafond - Charpente bois	Présence d'indices d'infestation d'autres agents de dégradation biologique du bois Détails: altérations dans le bois	
Abris 1	Sol - Béton Mur - Enduit Plafond - Charpente bois Porte(s) en bois	Présence d'indices d'infestation d'autres agents de dégradation biologique du bois identifiés sur la photo : Ph002 Détails: altérations dans le bois	
Abris 2	Sol - Parquet Mur - Plâtre ou assimilé Plafond - Charpente bois Porte(s) en bois	Présence d'indices d'infestation d'autres agents de dégradation biologique du bois identifiés sur la photo : Ph003 Détails: altérations dans le bois	
Cave	Sol - Parquet Mur - Pierre Plafond - Charpente bois Porte(s) en bois	Présence d'indices d'infestation d'autres agents de dégradation biologique du bois identifiés sur la photo : Ph004 Détails: altérations dans le bois

<p><b>Photo n° Ph004</b> Localisation : Cave Ouvrage : Sol - Parquet Mur - Pierre Plafond - Charpente bois Porte(s) en bois Parasite : Présence d'indices d'infestation d'autres agents de dégradation biologique du bois Indices : altérations dans le bois</p>

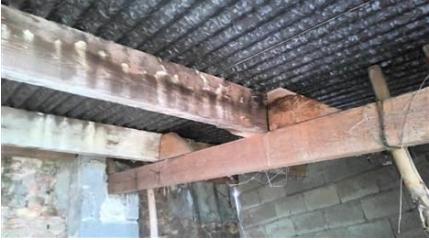
Abris 3	Sol - Terre battue Mur - Parpaing, pierre Plafond - Charpente bois	Présence d'indices d'infestation d'autres agents de dégradation biologique du bois identifiés sur la photo : Ph005 Détails: altérations dans le bois	
Abris 4	Sol - Terre battue Mur - Parpaing Plafond - Charpente bois Porte(s) en bois	Présence d'indices d'infestation d'autres agents de dégradation biologique du bois identifiés sur la photo : Ph006 Détails: altérations dans le bois	
Extérieur	Sol - Terre et herbe	Présence d'indices d'infestation d'autres agents de dégradation biologique du bois Détails: altérations dans le bois

<p><b>Photo n° Ph005</b> Localisation : Abris 3 Ouvrage : Sol - Terre battue Mur - Parpaing, pierre Plafond - Charpente bois Parasite : Présence d'indices d'infestation d'autres agents de dégradation biologique du bois Indices : altérations dans le bois</p>

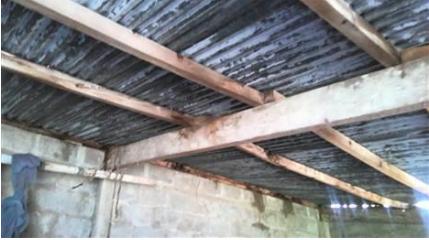
<p><b>Photo n° Ph006</b> Localisation : Abris 4 Ouvrage : Sol - Terre battue Mur - Parpaing Plafond - Charpente bois Porte(s) en bois Parasite : Présence d'indices d'infestation d'autres agents de dégradation biologique du bois Indices : altérations dans le bois</p>
