DOSSIER DE DIAGNOSTICS TECHNIQUES

DOSSIER DE DIAGNOSTICS TECHNIQUES VENTE

N° de dossier : **2023-03-22 DELEAU CLAUDE**

Date d'intervention : **22/03/2023**

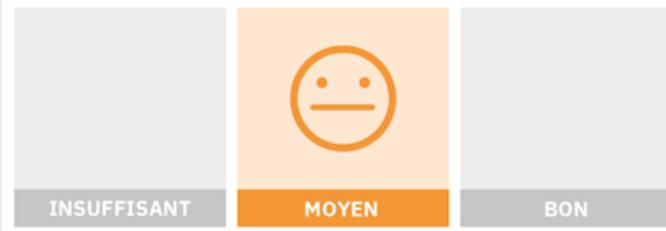
Confort d'été (hors climatisation)*

*Le niveau de confort d'été présenté ici s'appuie uniquement sur les caractéristiques de votre logement (la localisation n'est pas prise en compte)

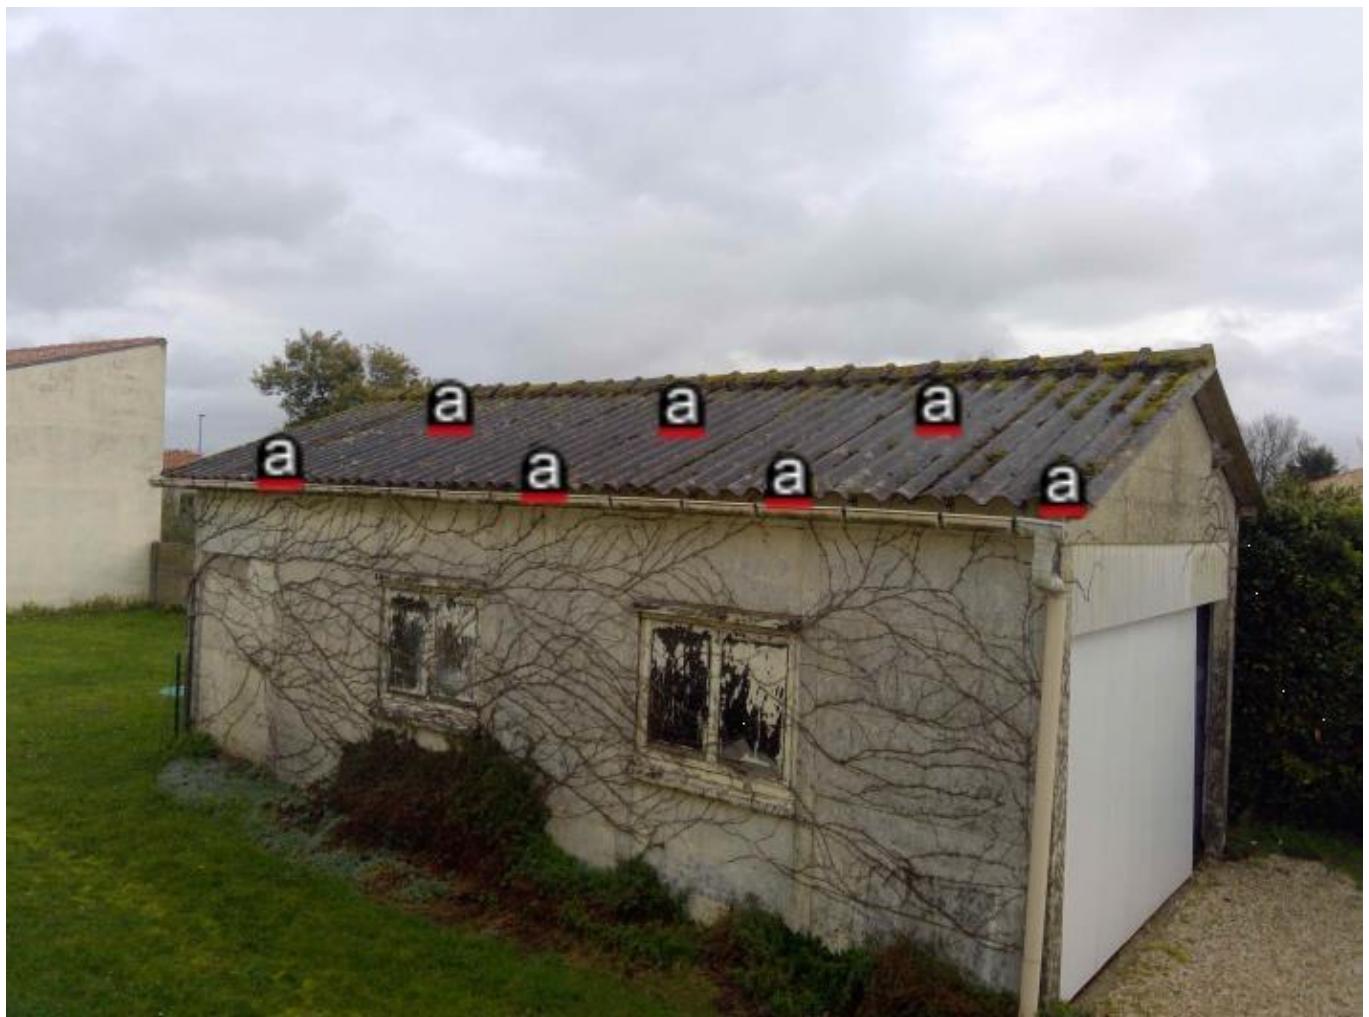
Photographie n°1

**Local : Garage Sol : Béton brut Mur : Bloc béton creux Plafond :
Plaque ondulée amiante ciment**

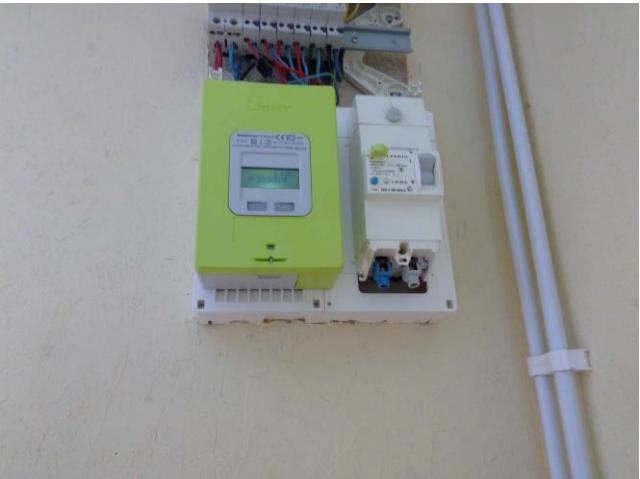
Anomalie : Le dispositif assurant la coupure d'urgence est placé à plus de 1,80 m du sol fini et n'est pas accessible au moyen de marches ou d'une estrade.

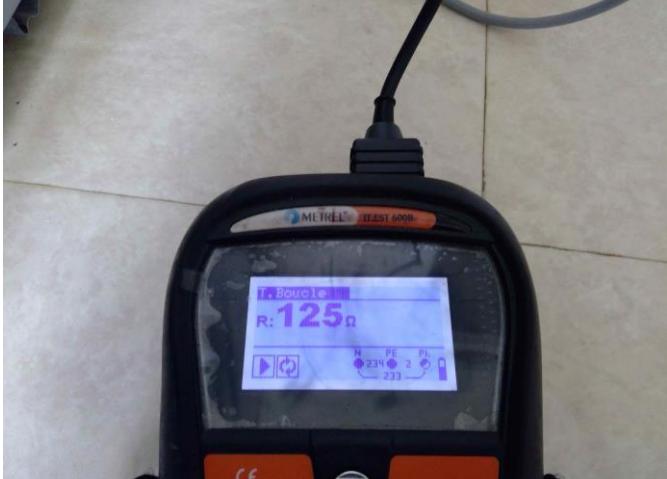
Anomalie : La valeur de la résistance de la prise de terre n'est pas adaptée au courant différentiel résiduel (sensibilité) du ou des dispositifs différentiels protégeant l'ensemble de l'installation électrique.

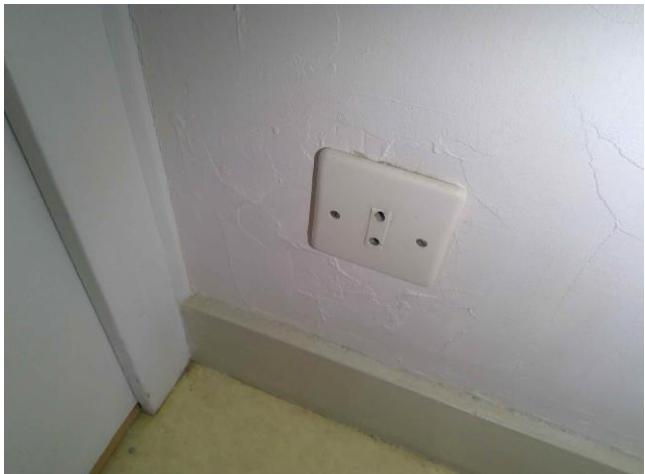
Photographie n°7

Anomalie : L'installation comporte au moins un matériel électrique vétuste.
