Constat de repérage Amiante n° SUCSSION/BIGOT/PREHAUT/LUCON

Rapport de l'état relatif à la présence termites dans le bâtiment

Localisation du ou des bâtiments :
 Département : **Vendée**
 Adresse : **32 RUE DU PRE HAUT**
 Commune : **85400 LUÇON**

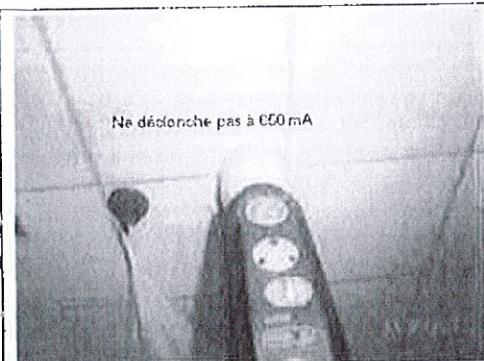
Anomalie
 Localisation : Général
 Libellé de l'anomalie : B2.3.1 h Le (les) dispositif(s) de protection différentielle ne fonctionne (fonctionnent) pas pour son seuil de déclenchement.

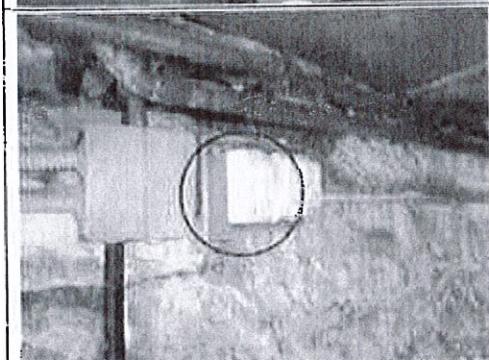
Anomalie
 Localisation : Général
 Libellé de l'anomalie : B4.3 b Le type des fusibles n'est plus autorisé (fusible à tabatière, à broches rechargeables, coupe-circuit à fusible de type industriel, disjoncteur réglable en courant protégeant des circuits terminaux).

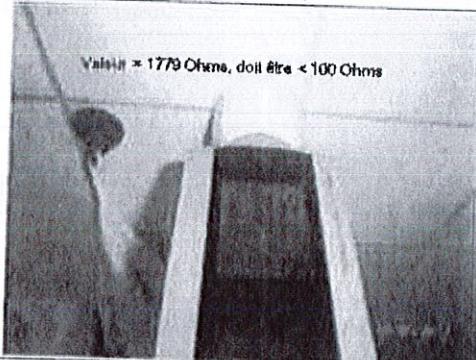
Valeur > 1779 Ohms, doit être < 100 Ohms	<p>Anomalie Localisation : Général Libellé de l'anomalie : B3.3.1 d La valeur de la résistance de la prise de terre n'est pas adaptée au courant différentiel résiduel (sensibilité) du ou des dispositifs différentiels protégeant l'ensemble de l'installation électrique.</p>

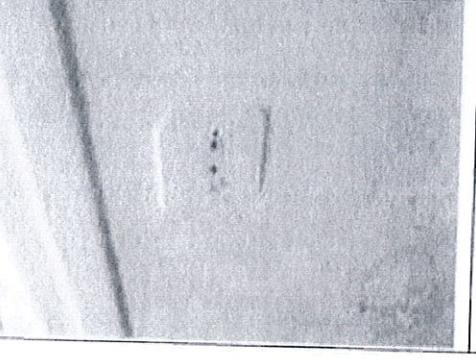
<p>Anomalie Localisation : Général Libellé de l'anomalie : B3.3.6 a Des circuits ne comportent pas de conducteur de protection relié à la terre.</p>
