DOSSIER DE DIAGNOSTIC TECHNIQUE

2022.09.14.37212.ROBERT

Date du repérage : 23/09/2022

Adresse : **9 ROUTE DES PONTS**

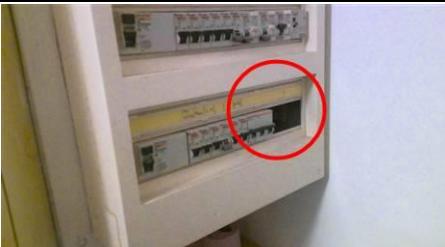
| | <p>Photo Ph008 Libellé de l'anomalie : L'installation électrique comporte au moins un dispositif de protection avec une partie active nue sous tension accessible. Remarques : Présence de dispositif de protection de matériel électrique présentant des parties actives nues sous tension - absence de protection sur le tableau</p> |

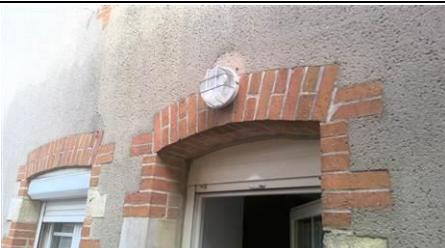
| | <p>Photo Ph009 Libellé de l'anomalie : L'installation comporte au moins un matériel électrique inadapté à l'usage. Remarques : Luminaire extérieur sans indice de protection</p> |

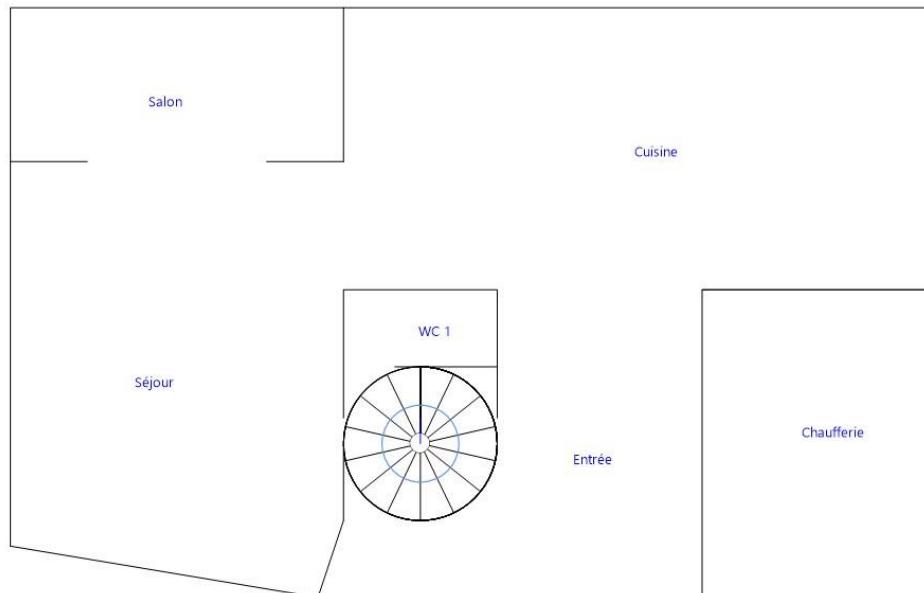
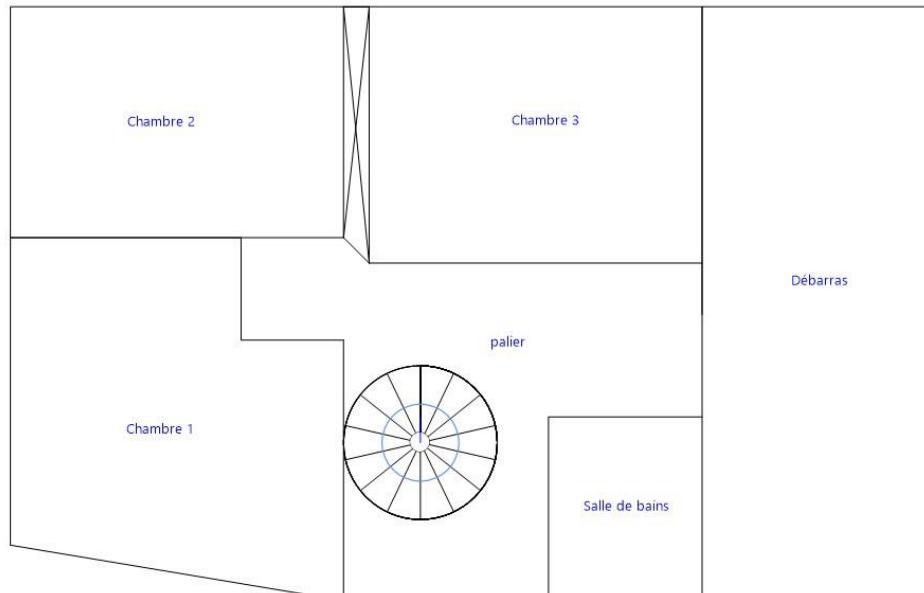
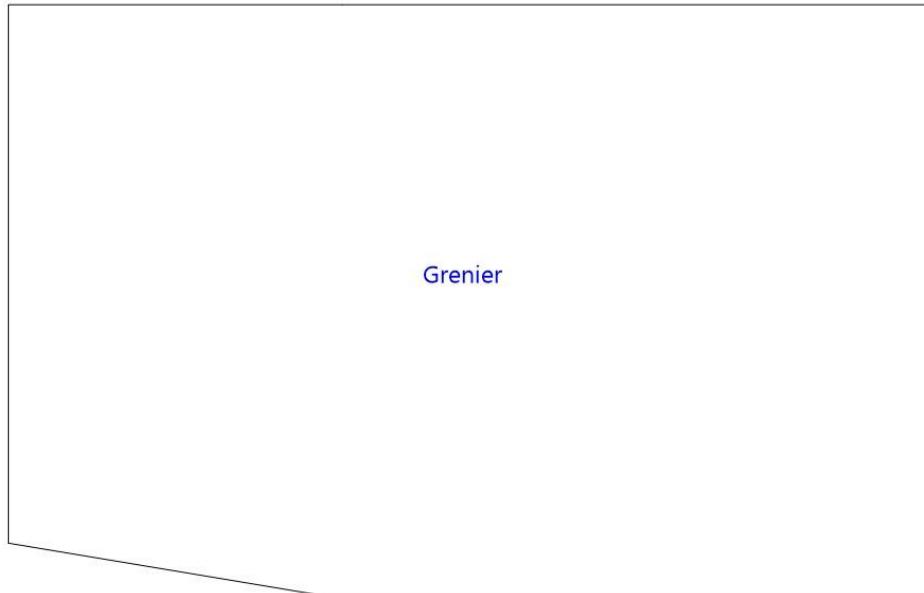
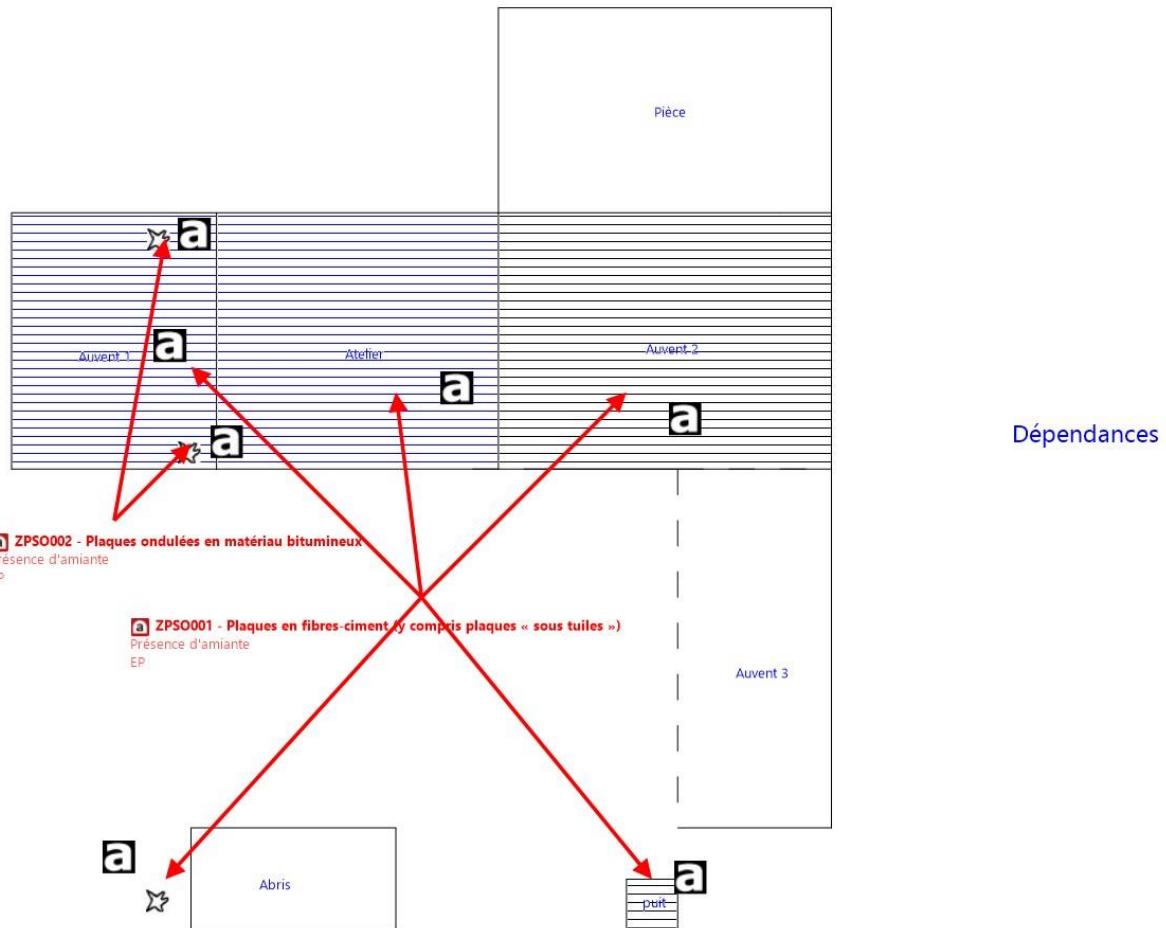
7.1 - Annexe - Schéma de repérage

| | Conduit en fibro-ciment | | Dalles de sol | <p>Nom du propriétaire : Mme ROBERT SANDRINE Adresse du bien : 9 ROUTE DES PONTS 85320 MOUTIERS SUR LE LAY</p> |

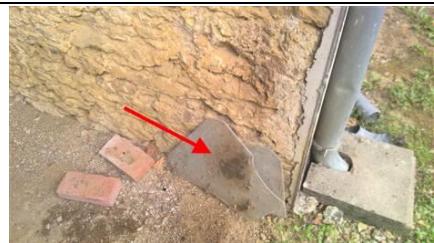
Photo n° Ph002
Localisation : Extérieur
Ouvrage : 2 - Parois verticales extérieures et Façades - Façades légères, murs rideaux, bardages, panneaux sandwich
Partie d'ouvrage : Plaques
Description : Plaques ondulées en matériau bitumineux
Localisation sur croquis : ZPS0002

| Localisation | Identifiant + Description | Conclusion (justification) | Etat de conservation** et préconisations* | Photo |
|---|--|--|---|--|
| Extérieur | <u>Identifiant:</u> ZPS0002 <u>Description:</u> Plaques ondulées en matériau bitumineux <u>Liste selon annexe.13-9 du CSP:</u> B | Présence d'amiante (Sur décision de l'opérateur) | Matériaux non dégradés Résultat EP** Préconisation : Il est recommandé de réaliser une évaluation périodique. | |

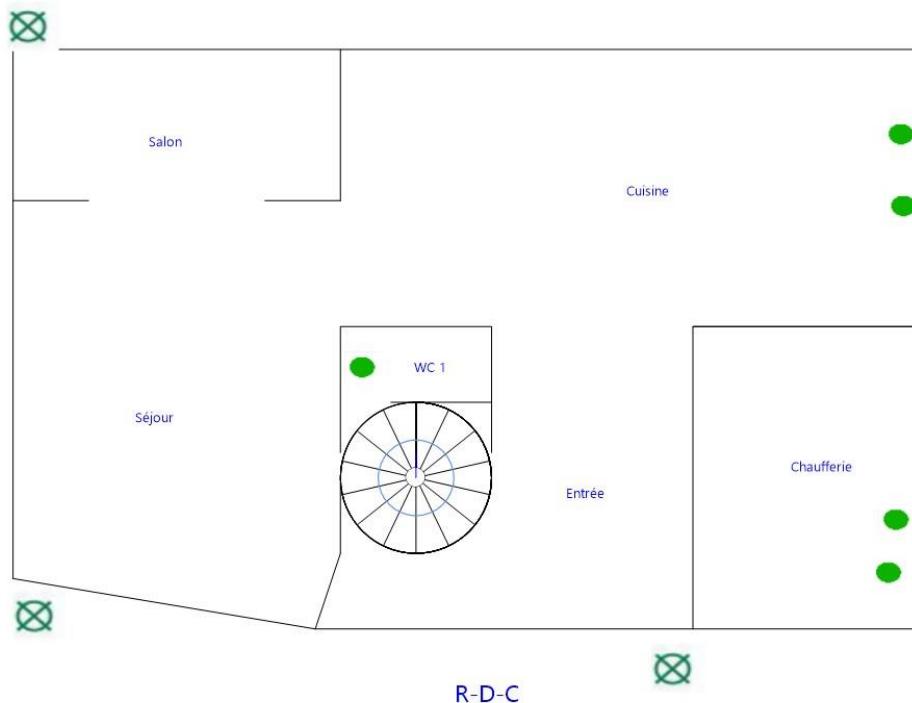
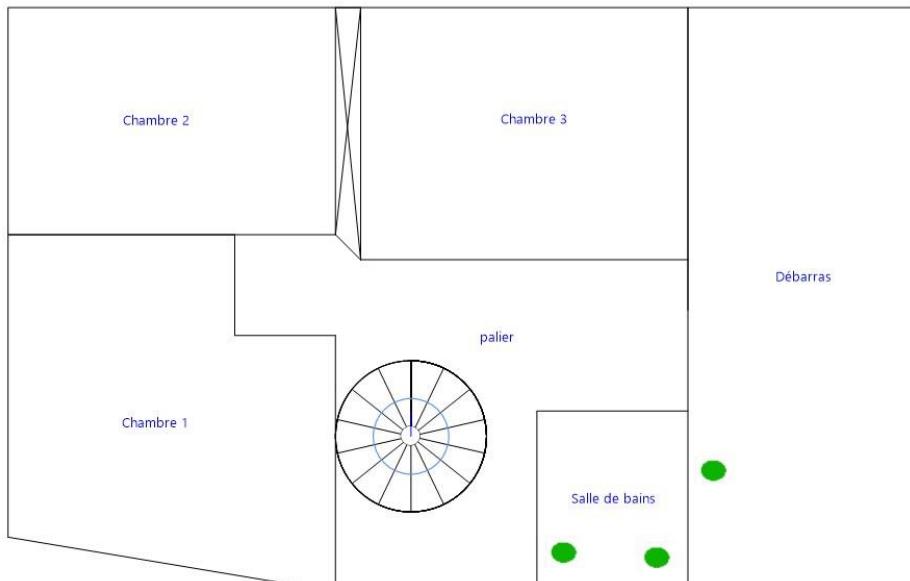
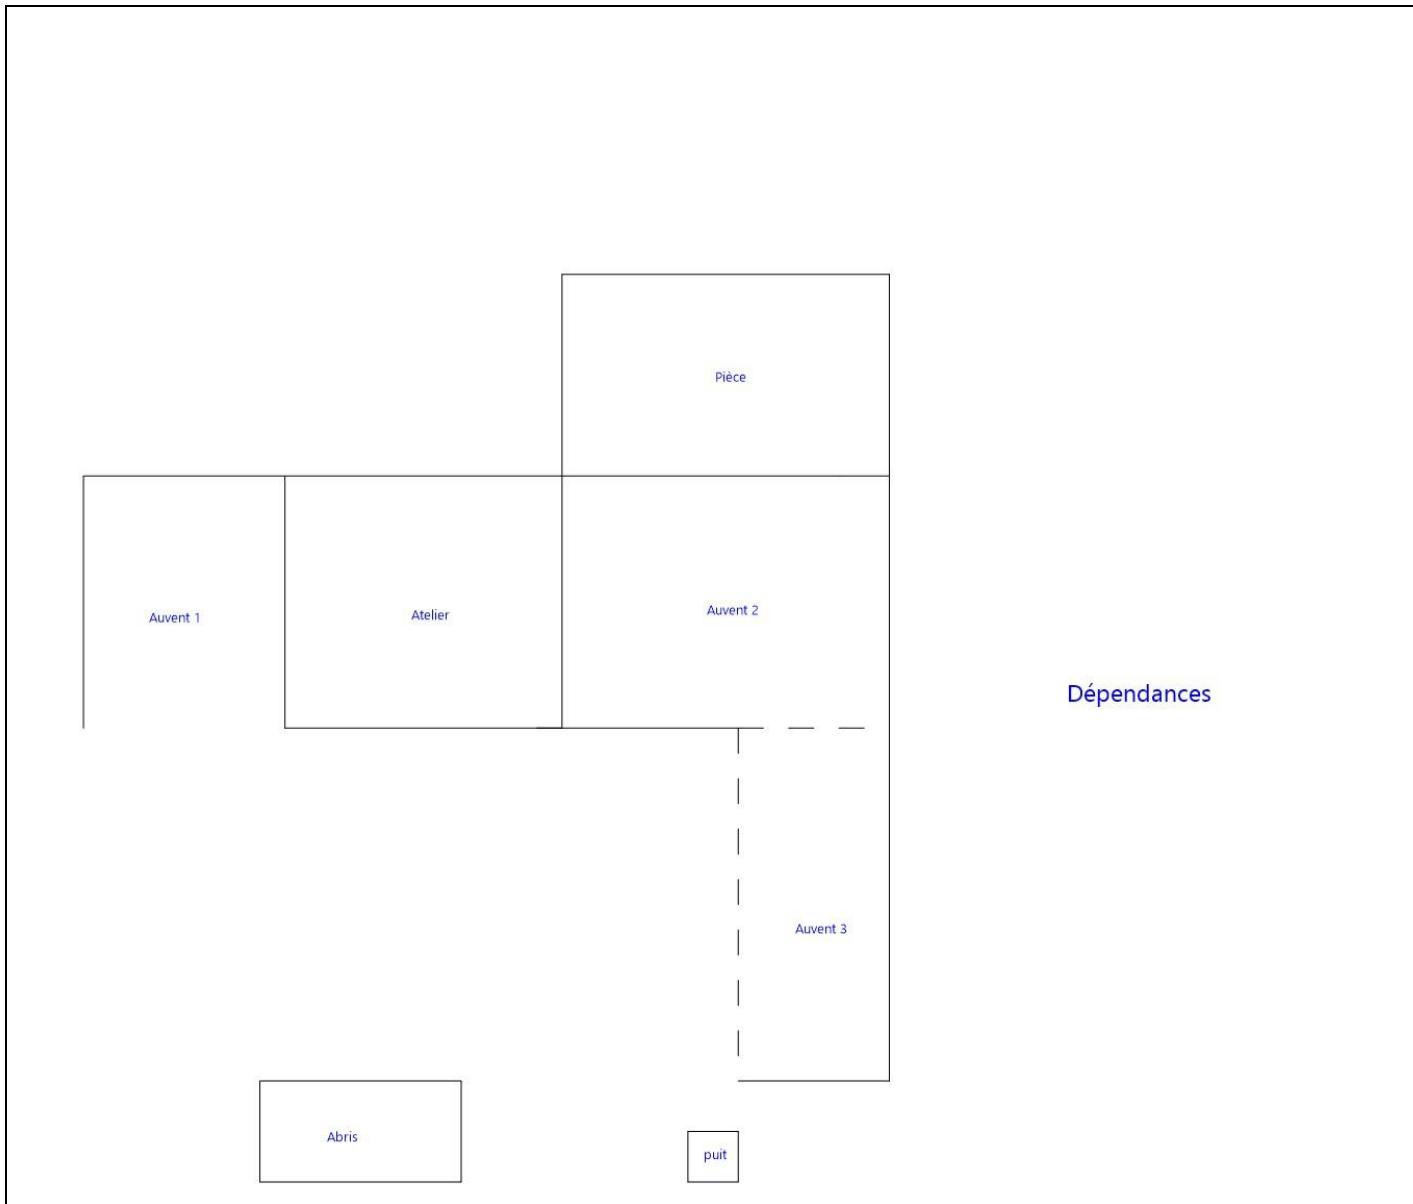
| | Gouttière conforme | | Grille |

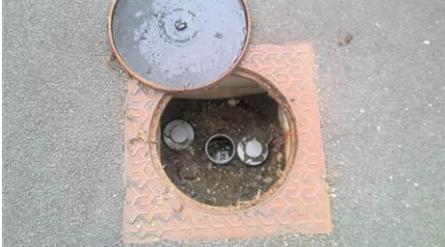
| | <p>Photo n° Ph003 Localisation : Généralités Description : Accès visitable en limite de propriété : Oui</p> |
