DPE Diagnostic de performance énergétique (logement)

N°ADEME : 2485E0118469X

Adresse : 11, Rue de Beaulieu
85320 MAREUIL-SUR-LAY-DISSAIS

Type de bien : Maison Individuelle

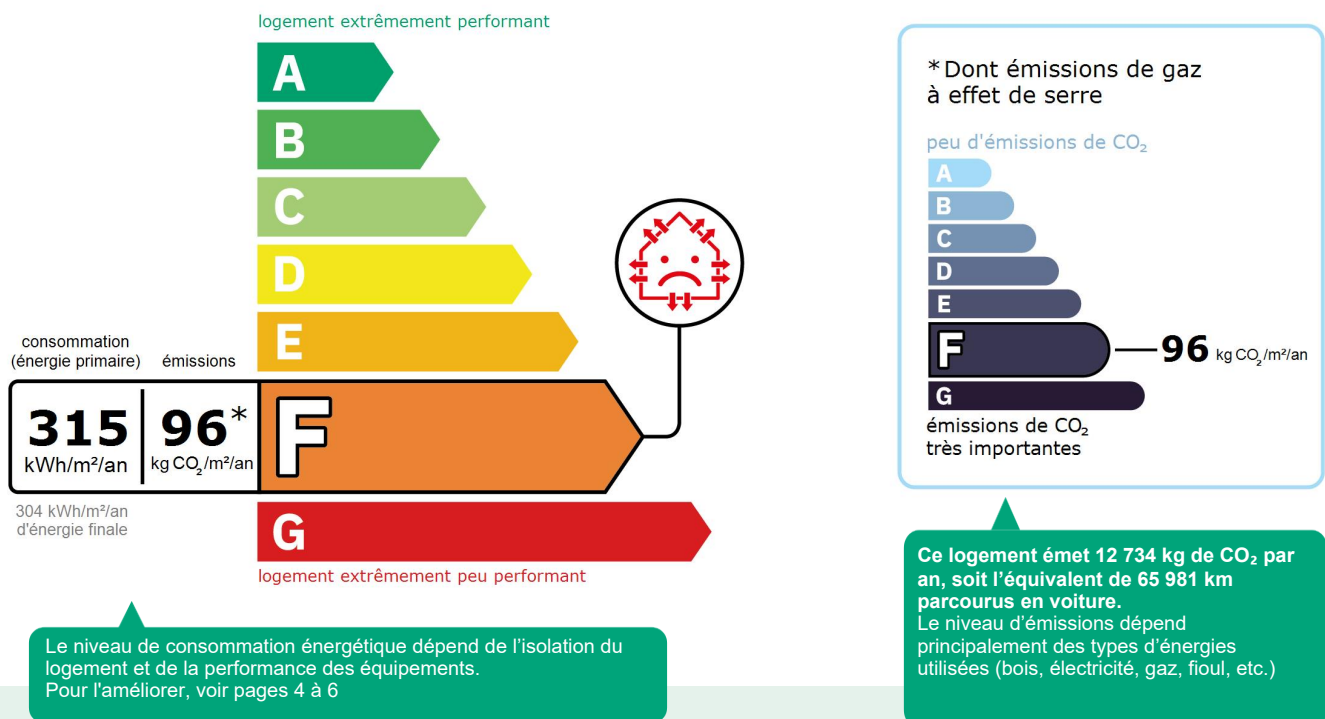
Performance énergétique et climatique

entre 3 280 € et 4 490 € par an
