Résumé de l'expertise N° SCI BJP BAUDRY 74 TER

Adresse : **74 TER . RN 137**

Commune : **85400 SAINTE-GEMME-LA-PLAINE**

DPE Diagnostic de performance énergétique (logement)

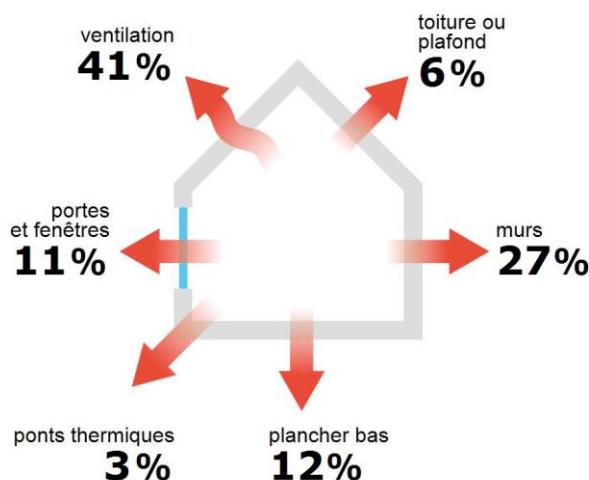
Schéma des déperditions de chaleur

Murs	Mur en pierre de taille et moellons avec remplissage tout venant d'épaisseur 50 cm avec isolation intérieure (8 cm) donnant sur l'extérieur / Mur en pierre de taille et moellons avec remplissage tout venant d'épaisseur 50 cm avec isolation intérieure (réalisée entre 1989 et 2000) donnant sur l'extérieur / Mur en pierre de taille et moellons avec remplissage tout venant d'épaisseur 50 cm avec isolation intérieure donnant sur un local chauffé / Mur en pierre de taille et moellons avec remplissage tout venant d'épaisseur 50 cm avec isolation intérieure (réalisée entre 1989 et 2000) donnant sur un comble faiblement ventilé	moyenne

Plancher bas	Dalle béton non isolée donnant sur un terre-plein	insuffisante

Toiture/plafond	Combles aménagés sous rampants donnant sur l'extérieur (combles aménagés) avec isolation intérieure (réalisée entre 1989 et 2000)	moyenne

Portes et fenêtres	Fenêtres battantes pvc, double vitrage avec lame d'air 15 mm et volets battants pvc Fenêtres battantes bois, double vitrage avec lame d'air 14 mm Porte(s) pvc avec double vitrage	moyenne

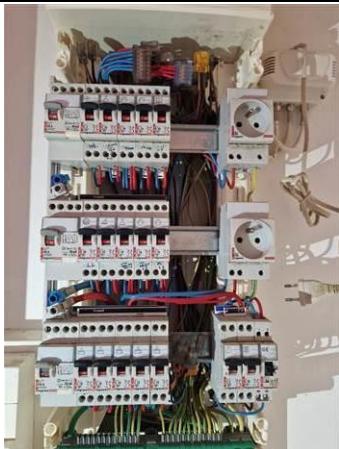
**Photo n° PhEle001**

B11 a1 L'ensemble de l'installation électrique est protégée par au moins un dispositif différentiel à haute sensibilité inf. ou égal à 30 mA.

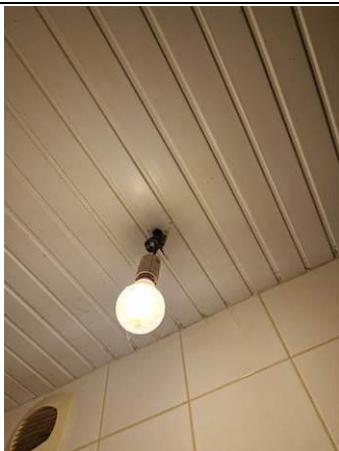
**Photo PhEle002**

Libellé de l'anomalie : B7.3 e L'installation électrique comporte au moins un dispositif de protection avec une partie active nue sous tension accessible.
