## Résumé de l'expertise n° 32584 - VEILLON\_p01

Adresse : ..... **2 la combe**  
 Commune : ..... **85480 THORIGNY**

## Rapport de mission de repérage des matériaux et produits contenant de l'amiante pour l'établissement du constat établi à l'occasion de la vente d'un immeuble bâti (listes A et B de l'annexe 13-9 du Code de la Santé publique)

## Etat de l'Installation Intérieure d'Électricité

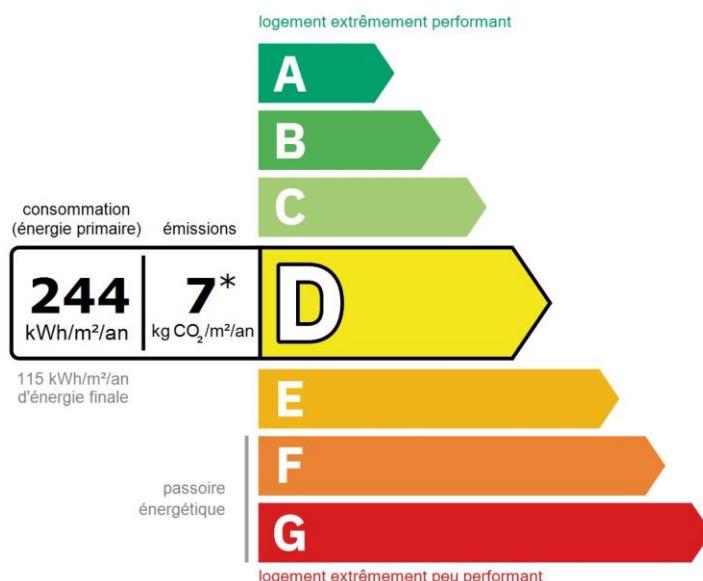
## Performance énergétique et climatique

Le niveau de consommation énergétique dépend de l'isolation du logement et de la performance des équipements.  
Pour l'améliorer, voir pages 4 à 6
