## DOSSIER DE DIAGNOSTIC TECHNIQUE

**2024.02.16.41283.MERIAU**

**Date du repérage : 06/03/2024**

Propriétaire : **Consorts MERIAU GUILLOTEAU**  
Adresse : **9 AVENUE AMIRAL COURBET**  
Commune : **85460 - L AIGUILLOU LA PRESQU'ILE**

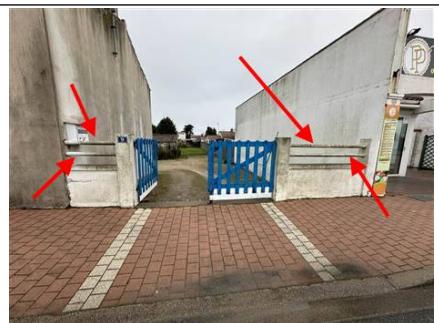
Photo n° Ph002  
 Localisation : Parties extérieures  
 Ouvrage : Murs, Corsans "en dur" et Poteaux (périmétriques et intérieurs)  
 Partie d'ouvrage : Entourages de poteaux (amiante-ciment)  
 Description : Entourages de poteaux (amiante-ciment)  
 Localisation sur croquis : Point 001

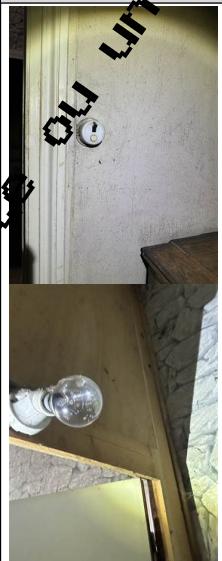
Domaines	Anomalies	Photo
6. Matériels électriques vétustes, inadaptés à l'usage	<p>L'installation comporte au moins un matériel électrique vétuste.</p> <p><b>Remarques :</b> Présence de matériel électrique vétuste (douilles, interrupteurs, socles de prise...)</p>

<p>L'installation comporte au moins un matériel électrique inadapté à l'usage.</p> <p><b>Remarques :</b> Douille métal non relié à la terre</p>

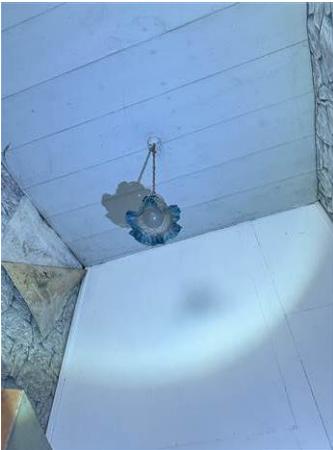
<p>Photo Ph003 Libellé de l'anomalie : L'installation électrique comporte au moins un dispositif de protection avec une partie active nue sous tension accessible. Remarques : Présence de dispositif de protection de matériel électrique présentant des parties actives nues sous tension - absence de protection</p>
	<p>Photo Ph004 Libellé de l'anomalie : L'installation comporte au moins un matériel électrique vétuste. Remarques : Présence de matériel électrique vétuste (douilles, interrupteurs, socles de prise...)</p>
	<p>Photo Ph004 Libellé de l'anomalie : L'installation comporte au moins un matériel électrique vétuste. Remarques : Présence de matériel électrique vétuste (douilles, interrupteurs, socles de prise...)</p>

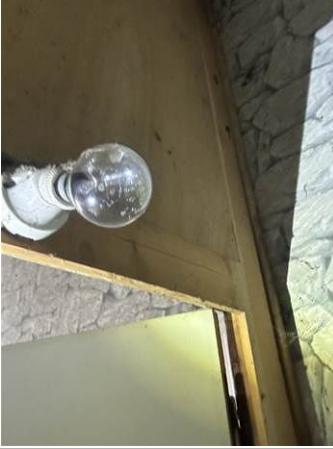
<p>Photo Ph004 Libellé de l'anomalie : L'installation comporte au moins un matériel électrique vétuste. Remarques : Présence de matériel électrique vétuste (douilles, interrupteurs, socles de prise...)</p>

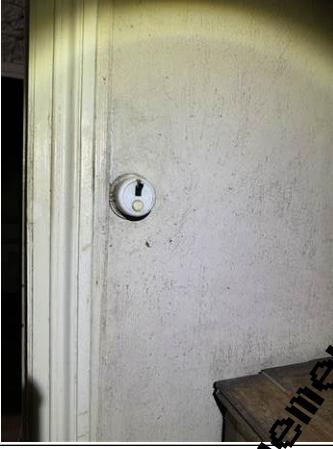
<p>Photo Ph004 Libellé de l'anomalie : L'installation comporte au moins un matériel électrique vétuste. Remarques : Présence de matériel électrique vétuste (douilles, interrupteurs, socles de prise...)</p>

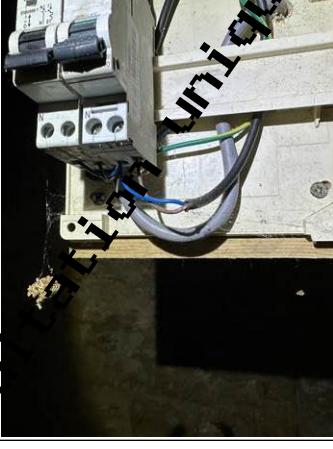
<p>Photo Ph004 Libellé de l'anomalie : L'installation comporte au moins un matériel électrique vétuste. Remarques : Présence de matériel électrique vétuste (douilles, interrupteurs, socles de prise...)</p>

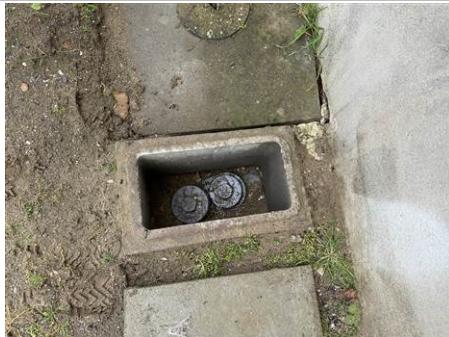
Photo n° Ph010  
Localisation : Eau Usée  
Description : Type de raccordement : Siphon  
disconnecteur
