## Résumé de l'expertise N° 2024/04/19 MATHIEU

Adresse : ..... **1 Chemin de la venelle**  
Commune : ..... **85400 CHASNAIS**

Prestations réalisées : Constat amiante avant-vente, Etat relatif à la présence de termites, Diag. Installations Electricité, Diagnostic de Performance Energétique

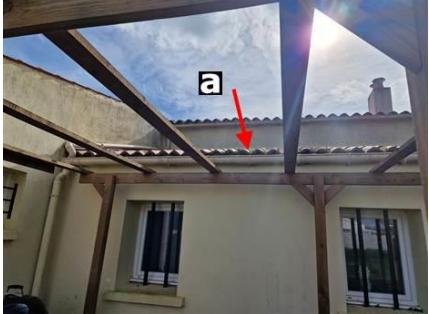
<p>Photo n° PhA001 Localisation : cellier; sde travaux Ouvrage : Plaques ondulées Partie d'ouvrage : Plaques en fibres-ciment Description : Plaques en fibres-ciment</p>
--	--

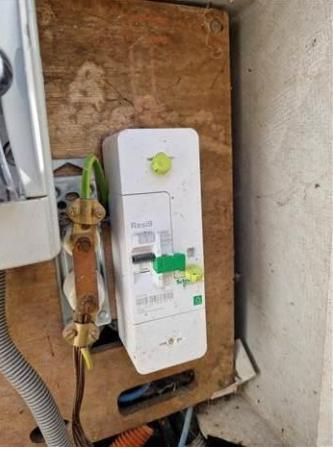
<p>Photo PhEle001 Libellé de l'anomalie : B1.3 b Le dispositif assurant la coupure d'urgence n'est pas situé à l'intérieur du logement ou dans un emplacement accessible directement depuis le logement. Remarques : L'AGCP (Appareil Général de Commande et de Protection) n'est pas placé à l'intérieur de la partie privative du logement ; Faire intervenir un électricien qualifié afin d'installer un AGCP à l'intérieur de la partie privative du logement</p>

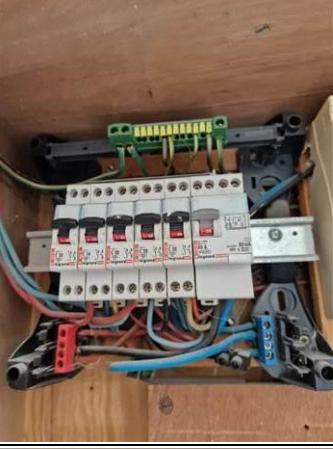
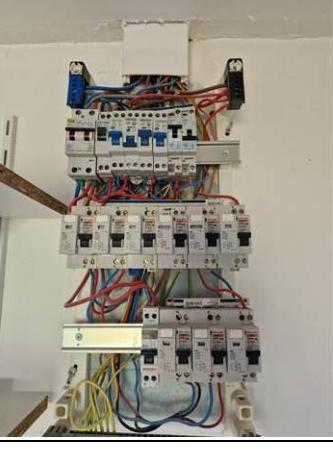
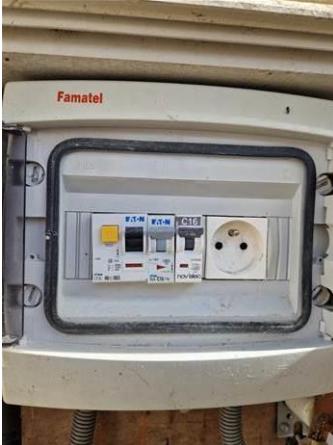
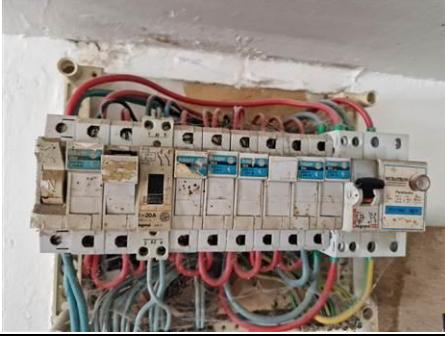
<p>Photo n° PhEle002 B11 a2 Une partie seulement de l'installation électrique est protégée par au moins un dispositif différentiel à haute sensibilité inf. ou égal à 30 mA.</p>

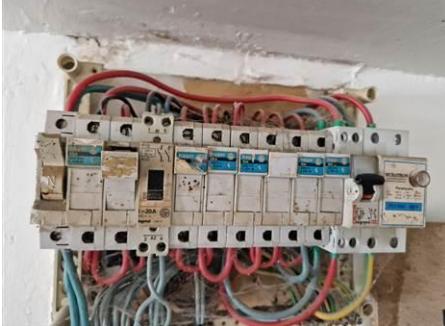
<p>Photo PhEle003 Libellé de l'anomalie : B4.3 c Plusieurs circuits disposent d'un conducteur neutre commun dont les conducteurs ne sont pas correctement protégés contre les surintensités. Commentaire : neutre commun Remarques : Présence de conducteur(s) neutre(s) commun(s) à plusieurs circuits avec des conducteurs de phase non regroupés sous la même protection contre les surintensités ; Faire intervenir un électricien qualifié afin de regrouper les conducteurs de phase sous une même protection ou de supprimer le(s) conducteur(s) neutre(s) commun(s)</p>

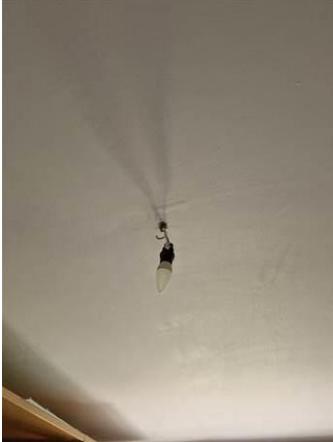
<p>Photo PhEle004 Libellé de l'anomalie : B7.3 e L'installation électrique comporte au moins un dispositif de protection avec une partie active nue sous tension accessible. Commentaire : Absence d'AGCP Remarques : Présence de dispositif de protection de matériel électrique présentant des parties actives nues sous tension ; Faire intervenir un électricien qualifié afin de remplacer les matériels présentant des parties actives nues sous tension</p>

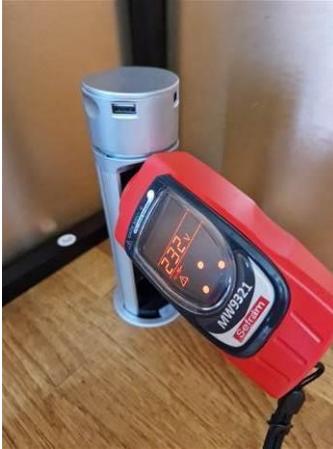
<p>Photo PhEle005 Libellé de l'anomalie : B3.3.6 a2 Au moins un socle de prise de courant comporte une broche de terre non reliée à la terre. Commentaire : Absence de prise de terre Remarques : Absence de conducteurs de protection ; Faire intervenir un électricien qualifié afin d'installer des conducteurs de protection (Prise sans terre :Cuisine, Salon, Couloir, Chambre 3, cellier)</p>

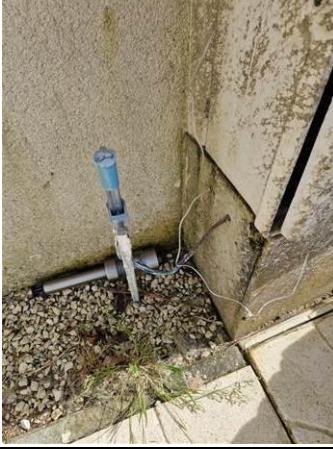
<p>Photo PhEle006 Libellé du point de contrôle : B3.3.1 b Une canalisation métallique de liquide ou de gaz est utilisée comme prise de terre.</p>

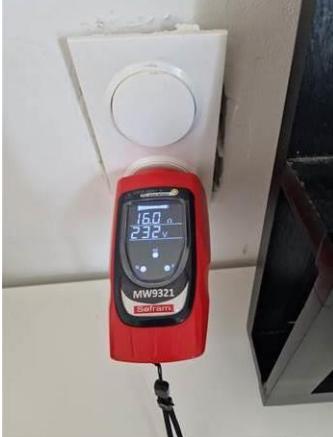
<p>Photo PhEle007 Libellé du point de contrôle : B3.3.1 d La valeur de la résistance de la prise de terre n'est pas adaptée au courant différentiel résiduel (sensibilité) du ou des dispositifs différentiels protégeant l'ensemble de l'installation électrique.</p>

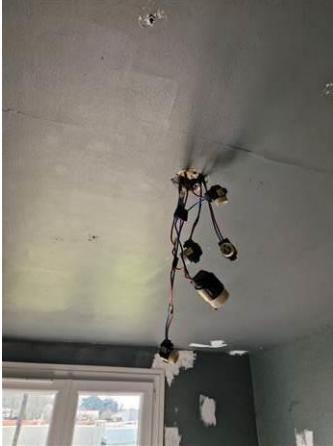
<p>Photo PhEle008 Libellé de l'anomalie : B7.3 d L'installation électrique comporte au moins une connexion avec une partie active nue sous tension accessible. Commentaire : Présence de risques de contact direct avec des éléments sous tension Remarques : Présence de connexion de matériel électrique présentant des parties actives nues sous tension ; Faire intervenir un électricien qualifié afin de remplacer les matériaux présentant des parties actives nues sous tension (Travaux électrique en cours)</p>
