DOSSIER DE DIAGNOSTIC TECHNIQUE

2022.01.27.35086.ROCHEREAU

Date du repérage : 04/02/2022

Adresse : **47 RUE DU PUITS
NOAILLES**

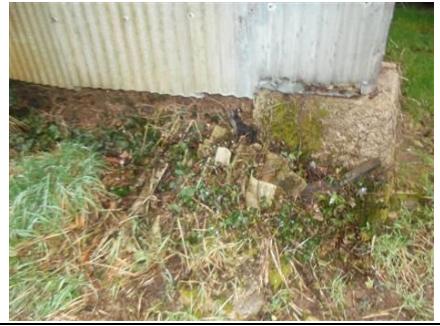
<p>Photo n° Ph001 Localisation : Parties extérieures Ouvrage : 1 - Couvertures, Toitures, Terrasses et étanchéités - Plaques ondulées et planes Partie d'ouvrage : Plaques en fibres-ciment (y compris plaques « sous tuiles ») Description : Plaques en fibres-ciment (y compris plaques « sous tuiles »)</p>

Localisation	Identifiant + Description	Conclusion (justification)	Etat de conservation** et préconisations*	Photo
Parties extérieures	<u>Identifiant: ZPSO002</u> <u>Description: Conduit en fibres-ciment</u> <u>Liste selon annexe.13-9 du CSP: B</u>	Présence d'amiante (Sur décision de l'opérateur)	Matériau non dégradé <u>Résultat</u> EP** <u>Préconisation :</u> Il est recommandé de réaliser une évaluation périodique. <u>Recommendation :</u> Dépôt

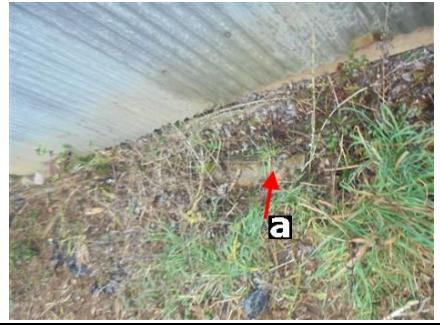
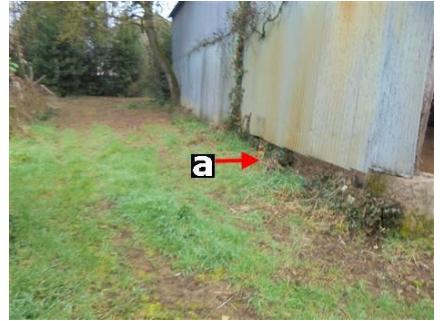
<p>Photo n° Ph002 Localisation : Parties extérieures Ouvrage : 6 - Conduits et accessoires intérieurs - Conduits de fluides (air, eau, vapeur, fumée, échappement, autres fluides) Partie d'ouvrage : Conduit en fibres-ciment Description : Conduit en fibres-ciment</p>

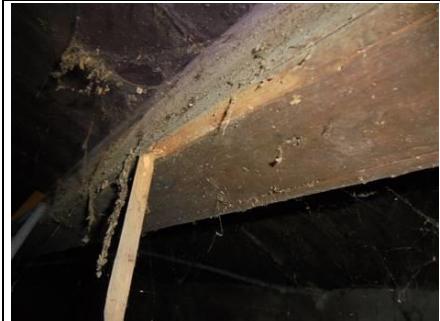
Photo n° Ph012
Localisation : Combles 3
Ouvrage : Mur - Pierre
Plafond - Charpente bois
Parasite : Présence d'indices d'infestation d'autres agents de dégradation biologique du bois
Indices : bois piqué, bois strié, décoloration du bois

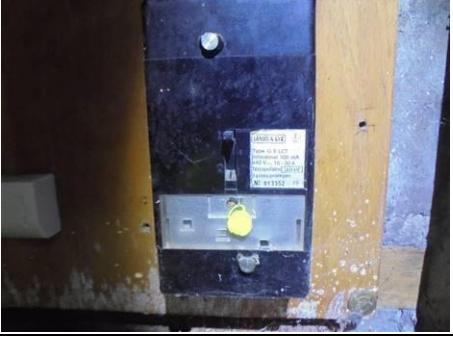
Photo Ph003 Libellé de l'anomalie : La manœuvre du bouton test du (des) dispositif(s) de protection différentielle n'entraîne pas (son) leur déclenchement. Remarques : L'installation n'était pas alimentée en électricité le jour de la visite.

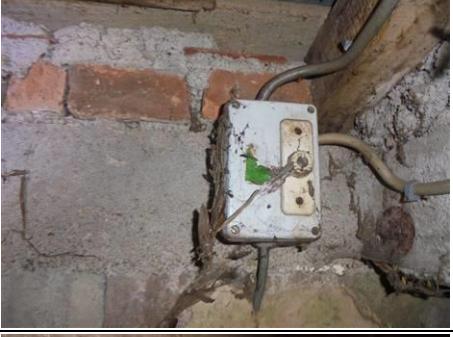
Photo Ph004 Libellé de l'anomalie : Le type d'au moins un fusible ou un disjoncteur n'est plus autorisé (fusible à tabatière, à broches rechargeables, coupe-circuit à fusible de type industriel, disjoncteur réglable en courant protégeant des circuits terminaux). Remarques : Présence de fusible(s) de type à broche(s) rechargeable(s) ; Faire intervenir un électricien qualifié afin de remplacer le(s) fusible(s) de type à broche(s) rechargeable (s par des protections autorisées)

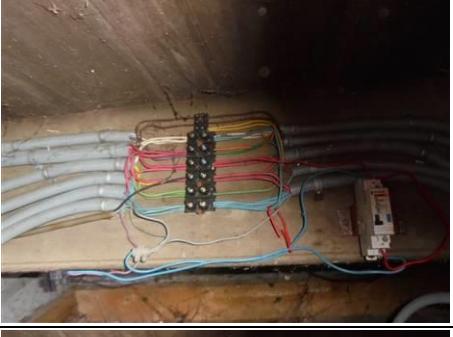
Photo Ph005 Libellé de l'anomalie : Au moins un conducteur isolé n'est pas placé sur toute sa longueur dans un conduit, une goulotte ou une plinthe ou une huisserie, en matière isolante ou métallique, jusqu'à sa pénétration dans le matériel électrique qu'il alimente. Remarques : Présence de conducteurs électriques non protégés mécaniquement ; Faire intervenir un électricien qualifié afin d'installer des protections mécanique sur les conducteurs non protégés (Combles 3)

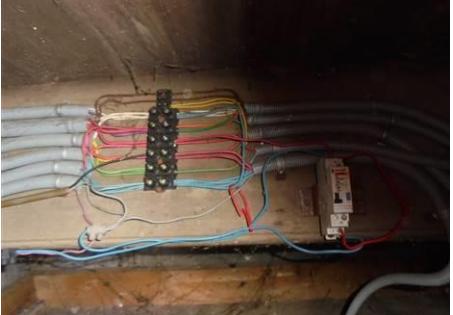
Photo Ph006 Libellé de l'anomalie : L'installation électrique comporte au moins une connexion avec une partie active nue sous tension accessible. Remarques : Présence de connexion de matériel électrique présentant des parties actives nues sous tension - Dominos sans boîtier de connexion (Combles 3)

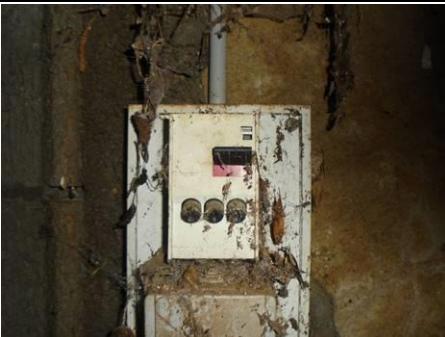
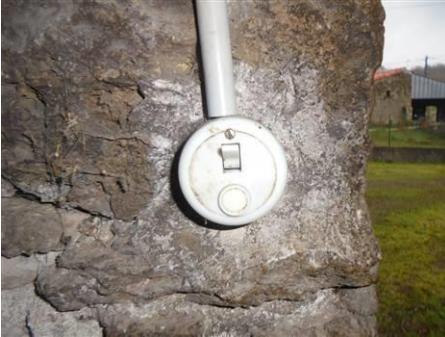
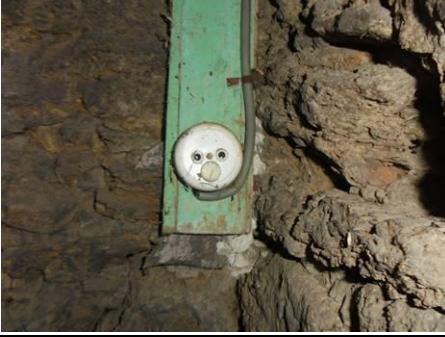
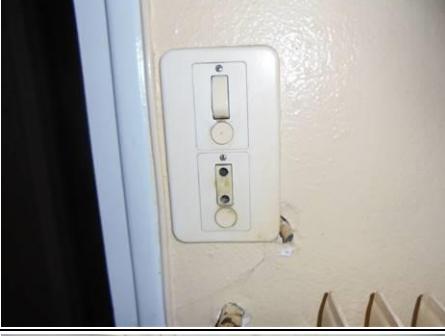
<p>Photo Ph007 Libellé de l'anomalie : L'installation comporte au moins un matériel électrique vétuste. Remarques : Présence de matériel électrique vétuste (douilles, interrupteurs, socles de prise...)</p>

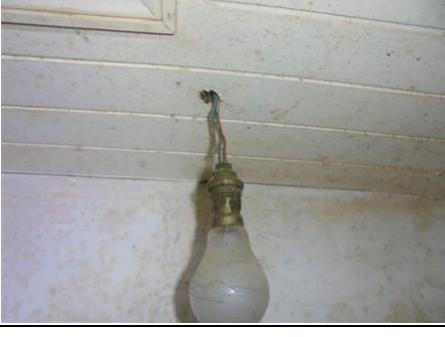
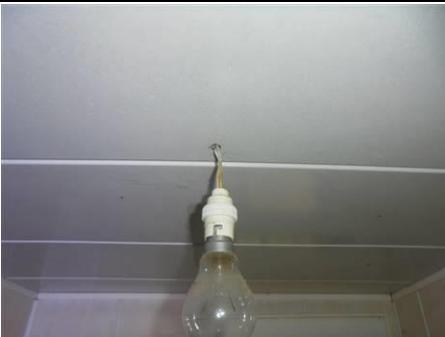
<p>Photo Ph008 Libellé de l'anomalie : L'installation comporte au moins un matériel électrique inadapté à l'usage. Remarques : Douille de chantier à remplacer Douille métal non relié à la terre</p>

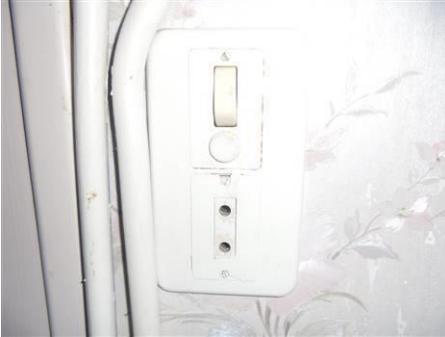
<p>Photo Ph009 Libellé de l'anomalie : Au moins un socle de prise de courant ne comporte pas de broche de terre. Remarques : Présence de circuits électriques non équipés de conducteurs de protection ; Faire intervenir un électricien qualifié afin d'installer des conducteurs de protection sur les circuits qui n'en sont pas équipés</p>

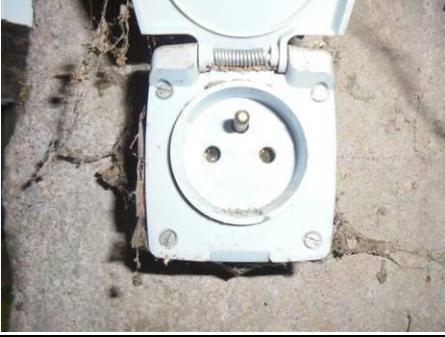
<p>Photo Ph010 Libellé de l'information complémentaire : Au moins un socle de prise de courant n'est pas de type à obturateur Remarques : Présence de socles de prises non équipés d'obturateur ; Faire intervenir un électricien qualifié afin de remplacer les socles de prises non équipés d'obturateur par des socles de prises à obturateur</p>

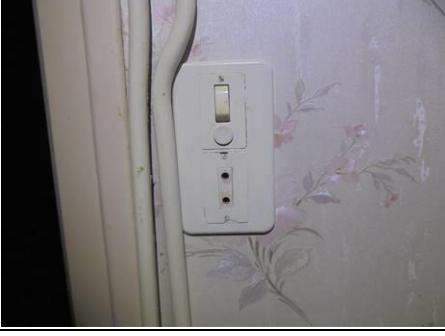
<p>Photo Ph011 Libellé de l'information complémentaire : Au moins un socle de prise de courant ne possède pas un puits de 15 mm. Remarques : L'ensemble des prises de courant ne possède pas de puits de 15 mm</p>
