## Résumé de l'expertise N° 2024/04/25 ANNONIER

Adresse : ..... **4 Rue Adrien Desamy**  
Commune : ..... **85400 LUÇON**

Périmètre de repérage :.... **MAISON**

Prestations réalisées : Constat amiante avant-vente, Etat relatif à la présence de termites, Diag. Assainissement, Diag. Installations Electricité, Diagnostic de Performance Energétique

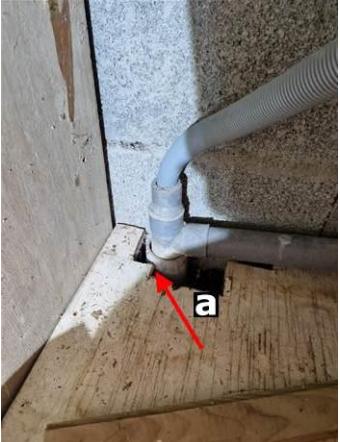
<p>Photo n° PhA001          Localisation : sous sol          Ouvrage : Eléments ponctuels          Partie d'ouvrage : Conduits d'évacuation d'eau          Description : Conduits d'évacuation d'eau</p>

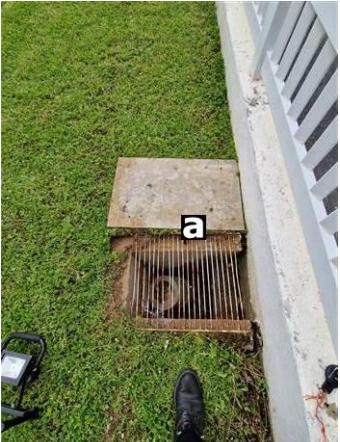
tout a l'égout	<u>Identifiant:</u> ZPSO-002 <u>Description:</u> Revêtements durs (plaques planes fibres-ciment) <u>Liste selon annexe.13-9 du CSP:</u> B	Présence d'amiante (Sur décision de l'opérateur)	<p>Matériau non dégradé</p> <p><b>Résultat</b> EP**</p> <p><b>Préconisation :</b> Il est recommandé de réaliser une évaluation périodique.</p> <p><b>Recommandation :</b> Voir les Mesures d'ordre général – Obligations réglementaires</p>

<p>Photo n° PhA002          Localisation : tout à l'égout          Ouvrage : Murs et cloisons          Partie d'ouvrage : Revêtements durs (plaques planes fibres-ciment)          Description : Revêtements durs (plaques planes fibres-ciment)</p>

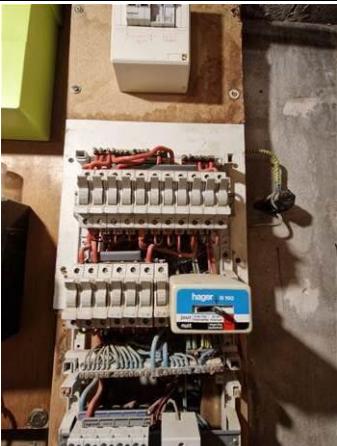
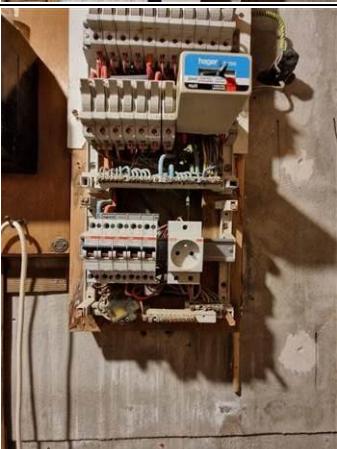
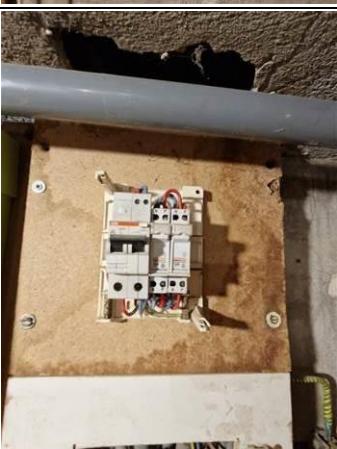
Photo n° PhEle001

B11 a3 Il n'y a aucun dispositif différentiel à haute sensibilité inf. ou égal à 30 mA.

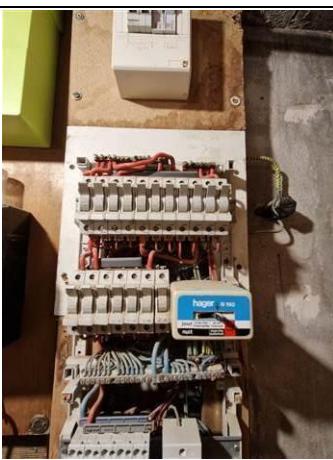
<p><b>Photo PhEle002</b>  <b>Libellé de l'anomalie :</b> B4.3 c Plusieurs circuits disposent d'un conducteur neutre commun dont les conducteurs ne sont pas correctement protégés contre les surintensités.  <b>Commentaire :</b> neutre commun  <b>Remarques :</b> Présence de conducteur(s) neutre(s) commun(s) à plusieurs circuits avec des conducteurs de phase non regroupés sous la même protection contre les surintensités ; Faire intervenir un électricien qualifié afin de regrouper les conducteurs de phase sous une même protection ou de supprimer le(s) conducteur(s) neutre(s) commun(s)</p>

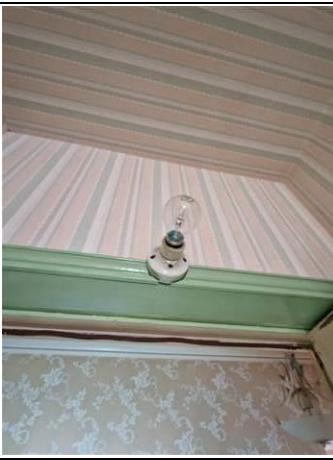
<p><b>Photo PhEle003</b>  <b>Libellé de l'anomalie :</b> B8.3 a L'installation comporte au moins un matériel électrique vétuste.  <b>Commentaire :</b> Présence de matériel vétuste  <b>Remarques :</b> Présence de matériel électrique vétuste (douilles, interrupteurs, socles de prise...) ; Faire intervenir un électricien qualifié afin de remplacer les matériels électriques vétustes (Douille porcelaine)</p>

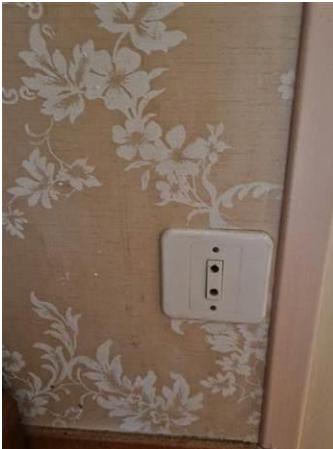
<p><b>Photo PhEle004</b>  <b>Libellé de l'anomalie :</b> B3.3.6 a1 Au moins un socle de prise de courant ne comporte pas de broche de terre.  <b>Commentaire :</b> Absence de prise de terre</p>

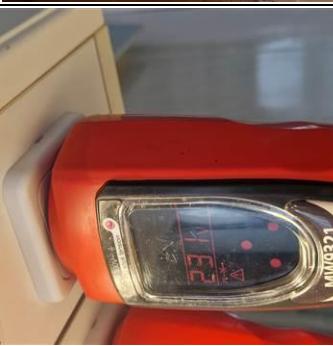
<p><b>Photo PhEle005</b>  <b>Libellé de l'anomalie :</b> B3.3.6 a2 Au moins un socle de prise de courant comporte une broche de terre non reliée à la terre.  <b>Commentaire :</b> Absence de prise de terre  <b>Remarques :</b> (Prise luminaire sde)  <b>Absence de conducteurs de protection ; Faire intervenir un électricien qualifié afin d'installer des conducteurs de protection (Salle de bain)</b></p>

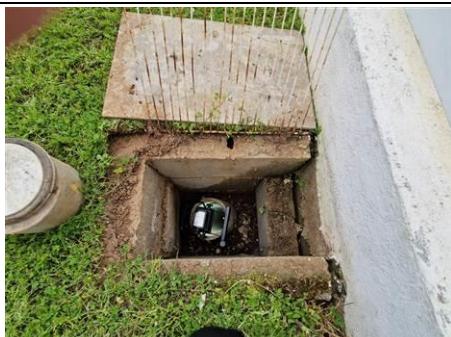
Photo n° PhAss001  
Localisation : Généralités  
Description : Accès visitable en limite de propriété : Oui

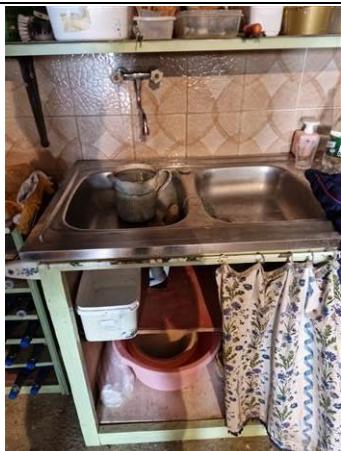
Photo n° PhAss002  
Localisation : Eau Usée : SOUS SOL  
Description : EVIER : Rejet dans puisard / épandage

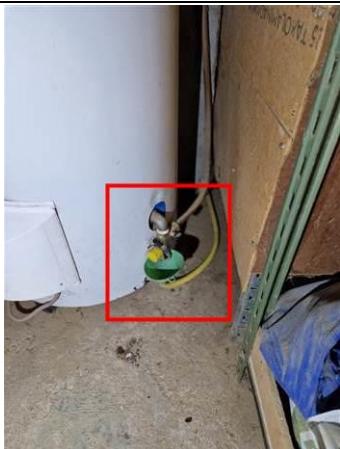
Photo n° PhAss003  
Localisation : Eau Usée : SOUS SOL  
Description : ECS : Rejet dans puisard / épandage
