## Résumé de l'expertise N° 2024/04/02 BARRITAUD

Adresse : ..... **36 Chemin du bois mocqua**  
Commune : ..... **85400 LUÇON**

Prestations réalisées : Constat amiante avant-vente, Etat relatif à la présence de termites, Diag. Assainissement, Diag. Installations Electricité, Diagnostic de Performance Energétique

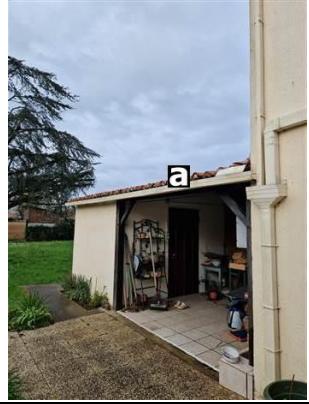
Localisation	Identifiant + Description	Conclusion (justification)	Etat de conservation** et préconisations*	Photo
Appenti	<u>Identifiant:</u> ZPSO-001 <u>Description:</u> Plaques en fibres-ciment <u>Liste selon annexe.13-9 du CSP:</u> B	Présence d'amiante (Sur décision de l'opérateur)	<p>Matériau non dégradé</p> <p><b>Résultat EP**</b></p> <p><b>Préconisation :</b> Il est recommandé de réaliser une évaluation périodique.</p> <p><b>Recommendation :</b> Voir les Mesures d'ordre général – Obligations réglementaires</p>

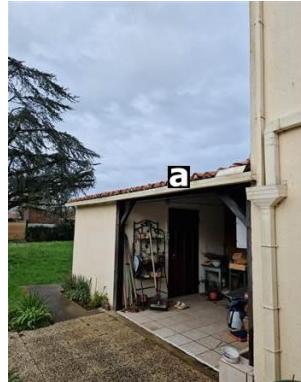
Localisation	Identifiant + Description	Conclusion (justification)	Etat de conservation** et préconisations*	Photo
atelier	<p><u>Identifiant:</u> ZPSO-001  <u>Description:</u> Plaques en fibres-ciment  <u>Liste selon annexe.13-9 du CSP:</u> B</p>	<p>Présence d'amiante  (Sur décision de l'opérateur)</p>	<p>Matériau non dégradé</p> <p><b>Résultat EP**</b></p> <p><b>Préconisation :</b> Il est recommandé de réaliser une évaluation périodique.</p> <p><b>Recommandation :</b> Voir les Mesures d'ordre général – Obligations réglementaires</p>

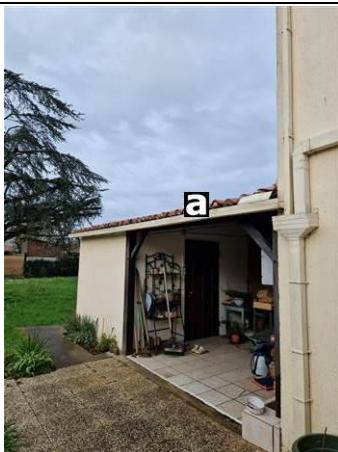
Photo n° PhA001  
 Localisation : Appenti  
 Ouvrage : Plaques ondulées  
 Partie d'ouvrage : Plaques en fibres-ciment  
 Description : Plaques en fibres-ciment

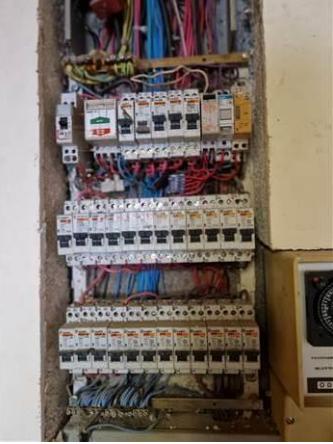
<p><b>Photo PhEle001</b>      Libellé de l'anomalie : B4.3 c Plusieurs circuits disposent d'un conducteur neutre commun dont les conducteurs ne sont pas correctement protégés contre les surintensités.      Commentaire : neutre commun      Remarques : Présence de conducteur(s) neutre(s) commun(s) à plusieurs circuits avec des conducteurs de phase non regroupés sous la même protection contre les surintensités ; Faire intervenir un électricien qualifié afin de regrouper les conducteurs de phase sous une même protection ou de supprimer le(s) conducteur(s) neutre(s) commun(s)</p>

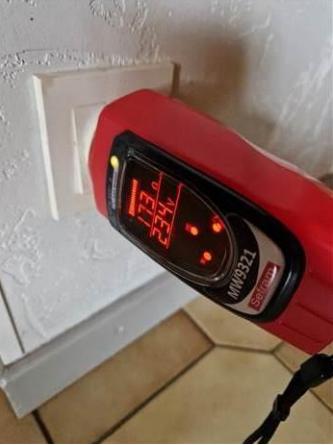
<p><b>Photo PhEle002</b>      Libellé de l'anomalie : B3.3.1 d La valeur de la résistance de la prise de terre n'est pas adaptée au courant différentiel résiduel (sensibilité) du ou des dispositifs différentiels protégeant l'ensemble de l'installation électrique.      Remarques : Valeur de la résistance de la prise de terre inadaptée au(x) dispositif(s) différentiel(s) ; Faire intervenir un électricien qualifié afin d'adapter la prise de terre au(x) dispositif(s) différentiel(s) (Valeur de de 160 Ohms)</p>

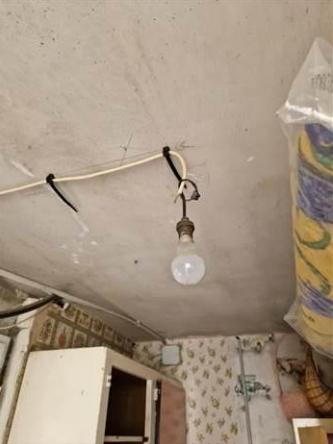
<p><b>Photo PhEle003</b>      Libellé de l'anomalie : B8.3 a L'installation comporte au moins un matériel électrique vétuste.      Commentaire : Présence de matériel vétuste      Remarques : Présence de matériel électrique vétuste (douilles, interrupteurs, socles de prise...) ; Faire intervenir un électricien qualifié afin de remplacer les matériels électriques vétustes</p>

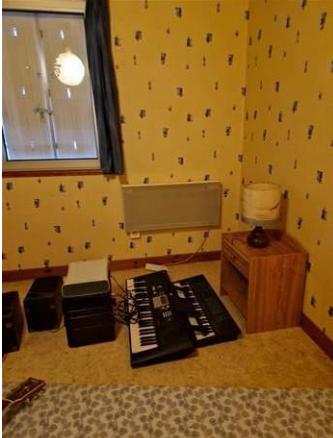
<p>Photo PhEle004 Libellé de l'anomalie : B8.3 b L'installation comporte au moins un matériel électrique inadapté à l'usage. Remarques : Présence de matériel électrique inadapté à l'usage ; Faire intervenir un électricien qualifié afin de remplacer les matériels inadaptés par du matériel autorisé (branchement chauffage chambre étage)</p>

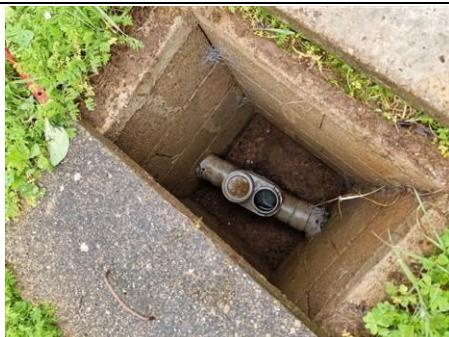
Photo n° PhAss001  
Localisation : Eau Usée  
Description : Type de raccordement : Siphon  
disconnecteur
