Résumé de l'expertise

N° 2024/05/10 NATUREL

Adresse : **41 Rue de Paris**
Commune : **85400 LUÇON**

Périmètre de repérage :.... **MAISON**

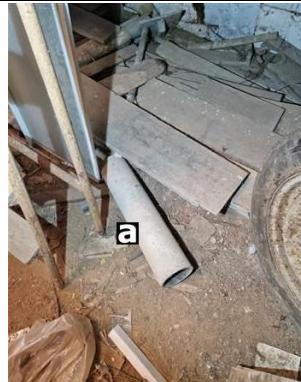
Localisation	Identifiant + Description	Conclusion (justification)	Etat de conservation** et préconisations*	Photo
BATIMENT	<u>Identifiant:</u> ZPSO-003 <u>Description:</u> Conduits d'évacuation d'eau <u>Liste selon annexe.13-9 du CSP:</u> B	Présence d'amiante (Sur décision de l'opérateur)	<p>Matériau non dégradé</p> <p>Résultat: EP**</p> <p>Préconisation: Il est recommandé de réaliser une évaluation périodique.</p> <p>Recommandation: Voir les Mesures d'ordre général – Obligations réglementaires</p>

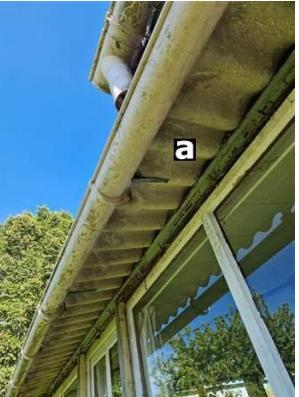
Localisation	Identifiant + Description	Conclusion (justification)	Etat de conservation** et préconisations*	Photo
VERANDA	<u>Identifiant:</u> ZPSO-001 <u>Description:</u> Plaques en fibres-ciment <u>Liste selon annexe.13-9 du CSP:</u> B	Présence d'amiante (Sur décision de l'opérateur)	Matériau non accessible (Protection étanche) Résultat EP** Préconisation: Il est recommandé de réaliser une évaluation périodique. Recommandation: Voir les Mesures d'ordre général – Obligations réglementaires

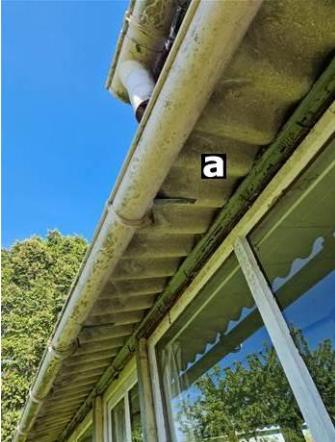
<p>Photo n° PhA001 Localisation : VERANDA Ouvrage : Plaques ondulées Partie d'ouvrage : Plaques en fibres-ciment Description : Plaques en fibres-ciment</p>

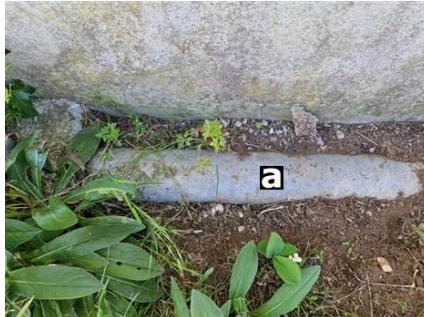
<p>Photo n° PhA002 Localisation : Parties extérieures Ouvrage : Eléments ponctuels Partie d'ouvrage : Conduits d'évacuation d'eau Description : Conduits d'évacuation d'eau</p>

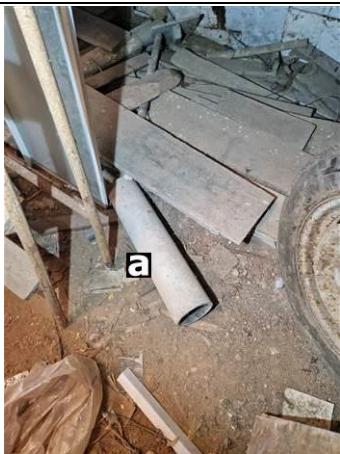
Photo n° PhA003
 Localisation : BATIMENT
 Ouvrage : Eléments ponctuels
 Partie d'ouvrage : Conduits d'évacuation d'eau
 Description : Conduits d'évacuation d'eau

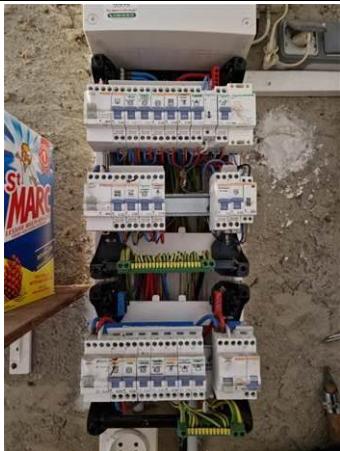
**Photo n° PhEle001**

B11 a1 L'ensemble de l'installation électrique est protégée par au moins un dispositif différentiel à haute sensibilité inf. ou égal à 30 mA.

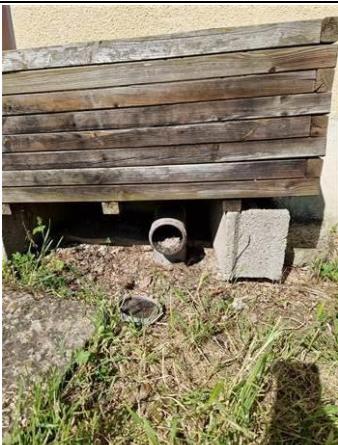
Photo n° PhAss001
Localisation : Eau Usée : WC
Description : WC : Rejet non retrouvé

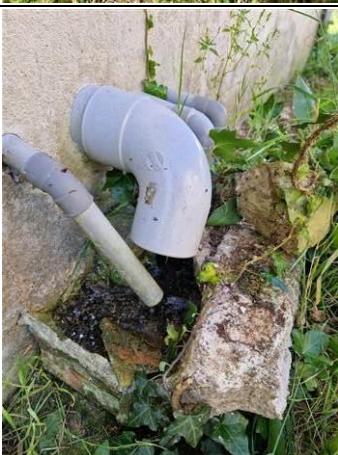
Photo n° PhAss002
Localisation : Eau Usée : SDE CH2
Description : DOUCHE LA VABO LAVE MAINS
: Rejet dans les eaux pluviales

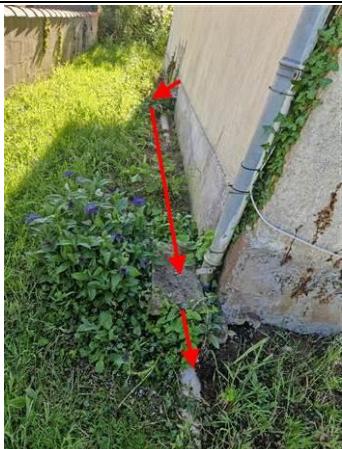
Photo n° PhAss002

Localisation : Eau Usée : SDE CH2

Description : DOUCHE LA VABO LAVE MAINS
: Rejet dans les eaux pluviales

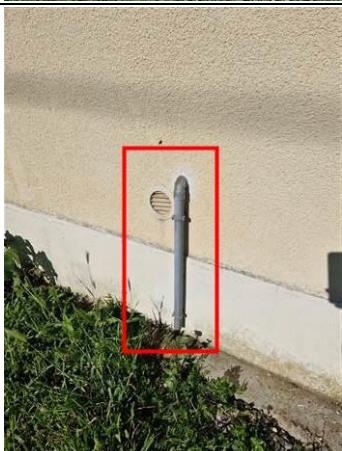
Photo n° PhAss003

Localisation : Eau Usée : CUISINE

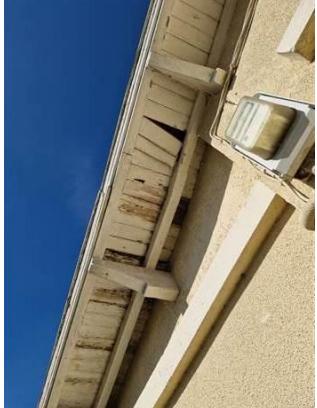
Localisation	Liste des ouvrages, parties d'ouvrages	Observations et constatations diverses	Photos
extérieur débordement bois sous toiture	bois	--- Champignons lignivores ---: dégradation du bois (élément(s) fortement dégradé(s))

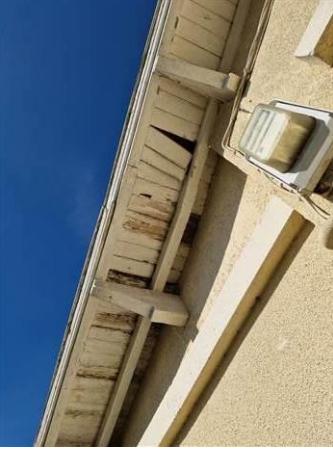
<p>Photo n° PhTer001 Localisation : extérieur débordement bois sous toiture Ouvrage : bois Parasite : --- Champignons lignivores --- Indices : dégradation du bois (élément(s) fortement dégradé(s))</p>
