Rapport de mission de repérage des matériaux et produits contenant de l'amiante pour l'établissement du constat établi à l'occasion de la vente d'un immeuble bâti (listes A et B de l'annexe 13-9 du Code de la Santé publique)

Numéro de dossier : **34144TEILLET**
Date du repérage : **29/04/2024**

| Adresse | Rue : 1 Rue du stade Code postal, ville : 85320 CORPE |

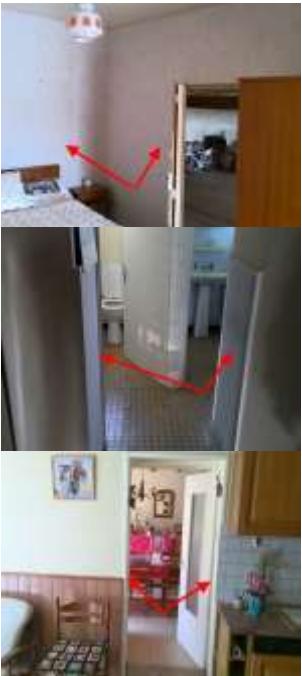
| Localisation | Identifiant + Description | Conclusion (justification) | Etat de conservation** et préconisations* | Photo |
|---|---|---|---|--|
| Rez de chaussée - Local électrique | Identifiant: M001 Description: Plaques ondulées fibro-ciment Liste selon annexe.13-9 du CSP: B | Présence d'amiante (Sur jugement de l'opérateur) | Matériau non dégradé Résultat EP** Préconisation : Il est recommandé de réaliser une évaluation périodique. | |
| Rez de chaussée - Cuisine; Rez de chaussée - Cellier; Rez de chaussée - Dégagement; 1er étage - Chambre 3 | Identifiant: ZPSO-001 Description: Revêtements durs en fibres-ciment Liste selon annexe.13-9 du CSP: B | Présence d'amiante (Sur jugement de l'opérateur) | Matériau non dégradé Résultat EP** Préconisation : Il est recommandé de réaliser une évaluation périodique. | |

Plaques ondulées fibro-ciment (Rez de chaussée - Local électrique) pour lequel il est recommandé de réaliser une évaluation périodique.*

Revêtements durs en fibres-ciment (Rez de chaussée - Cuisine; Rez de chaussée - Cellier; Rez de chaussée - Dégagement; 1er étage - Chambre 3) pour lequel il est recommandé de réaliser une évaluation périodique.*

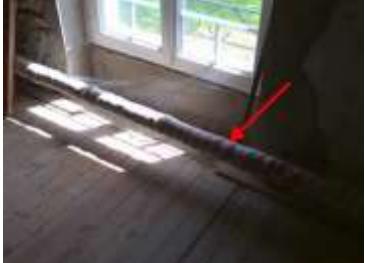
| Localisation | Identifiant + Description | Photo |
|---|--|---|
| 1er étage - Grenier 1; 1er étage - Grenier garage | <u>Identifiant:</u> ZPSO-002 <u>Description:</u> Calorifuge (tresses, coquilles, matelas...) tissus <u>Liste selon annexe.13-9 du CSP:</u> A <u>Justificatif:</u> Matériau qui par nature ne contient pas d'amiante | |

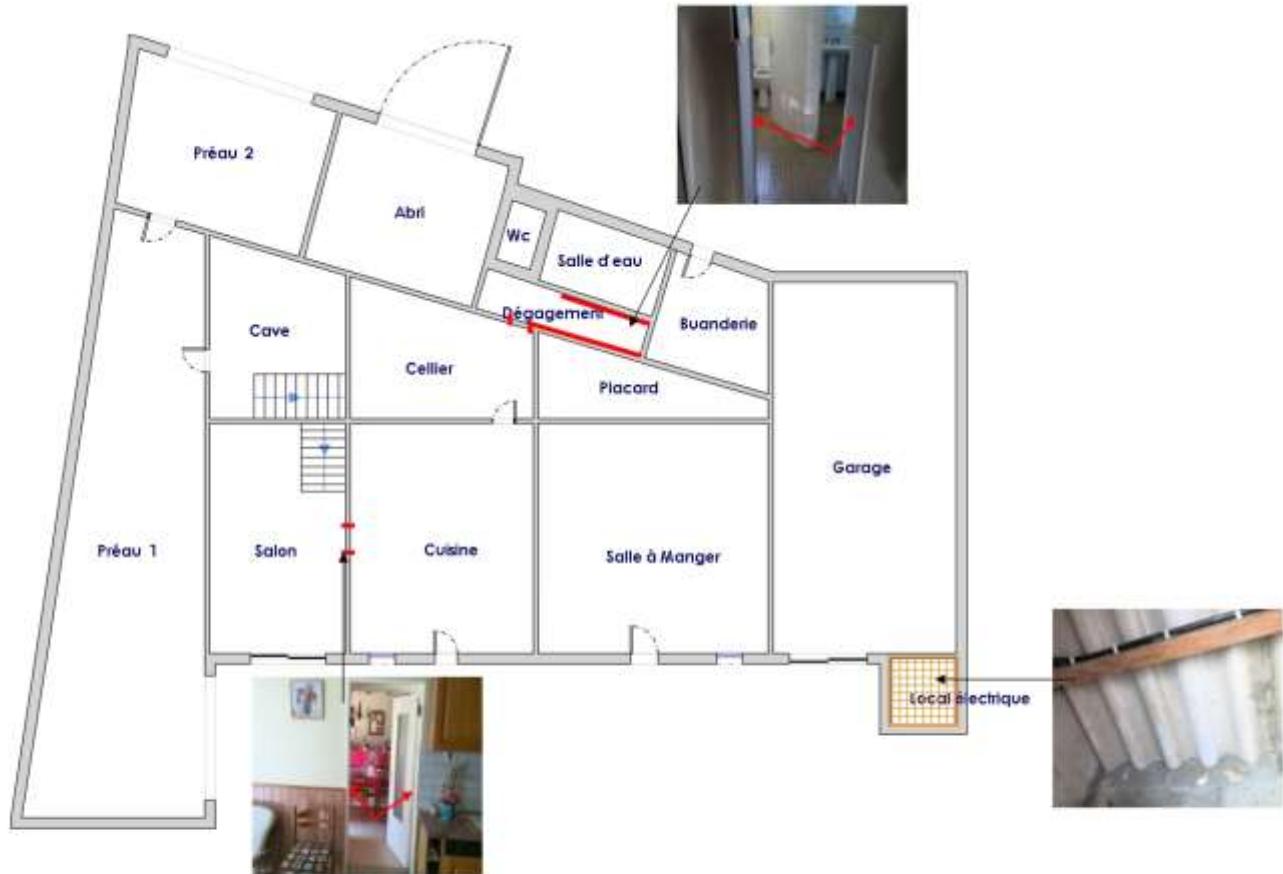
7.1 - Annexe - Schéma de repérage

M001 - Plaques ondulées fibro-ciment
Présence d'amiante
EP

ZPSO-001 - Revêtements durs en fibres-ciment
Présence d'amiante
EP
