Résumé de l'expertise N° 2024/06/10 GILIER

Adresse : **1 Rue de l' eglise**

Commune : **85400 SAINTE-GEMME-LA-PLAINE**

DPE Diagnostic de performance énergétique (logement)

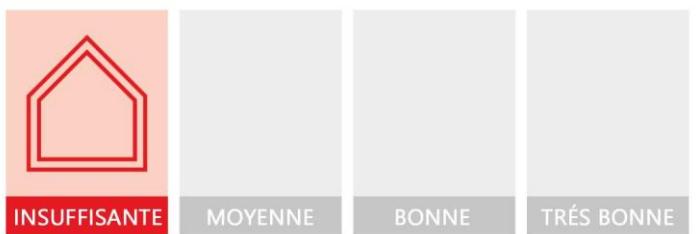
Performance de l'isolation

Murs	Mur en blocs de béton creux d'épaisseur ≤ 20 cm avec un doublage rapporté non isolé donnant sur l'extérieur / Mur en blocs de béton creux d'épaisseur ≤ 20 cm avec isolation intérieure (10 cm) donnant sur l'extérieur / Mur en blocs de béton creux d'épaisseur ≤ 20 cm avec isolation intérieure (10 cm) donnant sur une paroi enterrée / Mur en blocs de béton creux d'épaisseur ≤ 20 cm avec isolation intérieure (10 cm) donnant sur un garage	insuffisante

Plancher bas	Plancher lourd type entrevoûtement terre-cuite, poutrelles béton non isolé donnant sur un garage Plancher lourd type entrevoûtement terre-cuite, poutrelles béton non isolé donnant sur un local chauffé	insuffisante

Toiture/plafond	Plafond en plaque de plâtre donnant sur l'extérieur (combles aménagés) avec isolation intérieure (réalisée entre 2013 et 2021)	très bonne

Portes et fenêtres	Portes-fenêtres battantes avec soubassement pvc, double vitrage avec lame d'air 16 mm et volets roulants pvc / Fenêtres battantes pvc, double vitrage avec lame d'air 16 mm et volets roulants pvc / Fenêtres battantes métal à rupture de ponts thermiques, double vitrage avec lame d'air 20 mm et volets roulants aluminium / Portes-fenêtres battantes avec soubassement métal à rupture de ponts thermiques, double vitrage avec lame d'air 20 mm et volets roulants aluminium / Fenêtres battantes pvc, double vitrage avec lame d'air 16 mm / Portes-fenêtres battantes avec soubassement pvc, double vitrage avec lame d'argon 16 mm / Porte(s) pvc avec double vitrage	moyenne

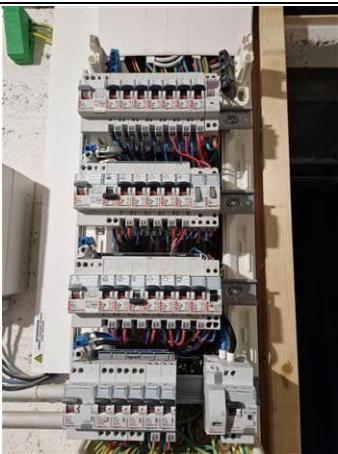
Photo n° PhEle001

B11 a1 L'ensemble de l'installation électrique est protégée par au moins un dispositif différentiel à haute sensibilité inf. ou égal à 30 mA.

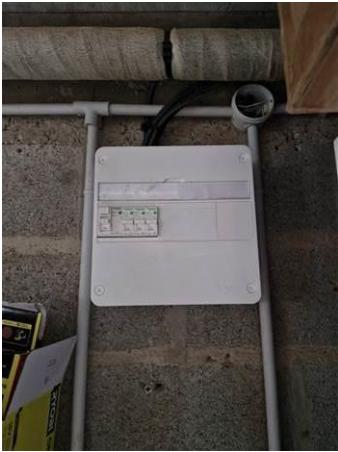
Photo n° PhEle001

B11 a1 L'ensemble de l'installation électrique est protégée par au moins un dispositif différentiel à haute sensibilité inf. ou égal à 30 mA.

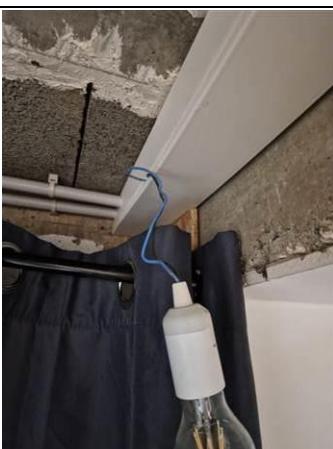
<p>Photo PhEle002 Libellé de l'anomalie : B7.3 e L'installation électrique comporte au moins un dispositif de protection avec une partie active nue sous tension accessible. Commentaire : Présence de risques de contact direct avec des éléments sous tension Remarques : Présence de dispositif de protection de matériel électrique présentant des parties actives nues sous tension ; Faire intervenir un électricien qualifié afin de remplacer les matériels présentant des parties actives nues sous tension</p>

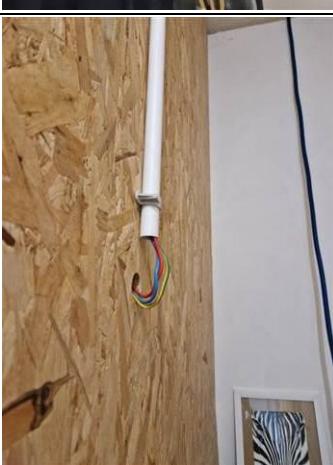
<p>Photo PhEle003 Libellé de l'anomalie : B8.3 e Au moins un conducteur isolé n'est pas placé sur toute sa longueur dans un conduit, une goulotte ou une plinthe ou une huisserie, en matière isolante ou métallique, jusqu'à sa pénétration dans le matériel électrique qu'il alimente. Commentaire : Présence de risques de contact direct avec des éléments sous tension Remarques : Présence de conducteurs électriques non protégés mécaniquement ; Faire intervenir un électricien qualifié afin d'installer des protections mécanique sur les conducteurs non protégés</p>
