La Maison Du Diag

Résumé de l'expertise N° 2024/07/16 BIRON

Adresse : **14 Rue de la clairaye**
Commune : **85400 LUÇON**

Périmètre de repérage :....**MAISON**

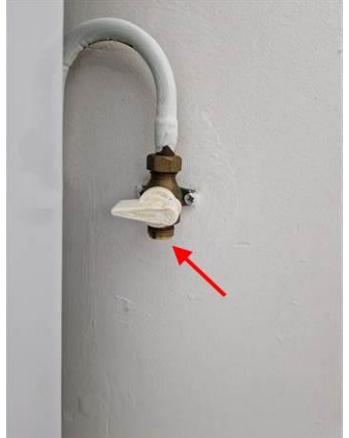
Points de contrôle ⁽³⁾ (selon la norme)	Anomalies observées (A1 ⁽⁴⁾ , A2 ⁽⁵⁾ , DGI ⁽⁶⁾ , 32c ⁽⁷⁾)	Libellé des anomalies et recommandations	Photos
C.4 - 7a3 Organe de coupure	A1	Au moins un organe de coupure n'est pas marqué du logo d'une marque reconnue.	
C.7 - 8b Organe de Coupe d'Appareil (OCA)	A2	<p>L'extrémité de l'organe de coupure d'appareil ou de la tuyauterie en attente n'est pas obturée. (Robinet en attente)</p> <p>Remarques : (cuisine) L'extrémité du robinet en attente n'est pas obturée ; Poser ou faire poser un bouchon par un installateur gaz qualifié sur l'extrémité du robinet</p> <p>Risque(s) constaté(s) : Dégagement de gaz et donc un risque d'explosion</p>

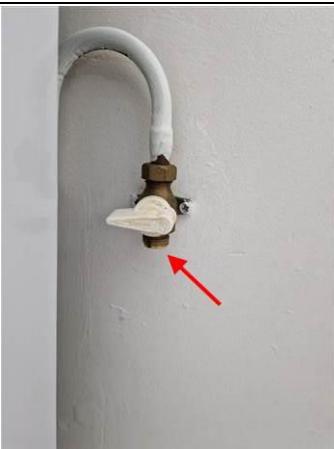
Photo n° PhGaz002

<p>Photo n° du Compteur Gaz</p>
	<p>Photo n° PhGaz001 Localisation : cuisine Chaudière saunier duval (Type : Raccordé)</p>

8b : l'extrémité de l'organe de coupure d'appareil ou de la tuyauterie en attente n'est pas obturée. (cuisine)

C.7 - 8a1 Organe de Coupe d'Appareil (OCA)	A1	<p>Au moins un organe de coupure d'appareil est absent. (Chaudière saunier duval themaplus condens)</p> <p>Remarques : (cuisine) Absence de robinet de commande ; Faire intervenir un installateur gaz qualifié afin d'installer un robinet de commande</p>

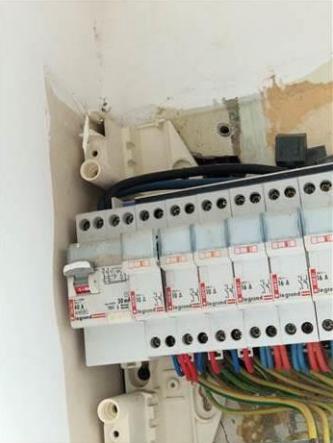
<p>Photo n° PhEle001 B11 a1 L'ensemble de l'installation électrique est protégée par au moins un dispositif différentiel à haute sensibilité inf. ou égal à 30 mA.</p>

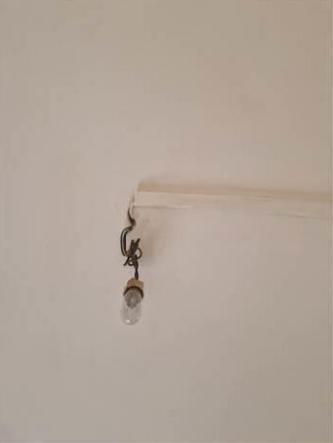
<p>Photo PhEle002 Libellé de l'anomalie : B7.3 e L'installation électrique comporte au moins un dispositif de protection avec une partie active nue sous tension accessible. Commentaire : Présence de risques de contact direct avec des éléments sous tension Remarques : Présence de dispositif de protection de matériel électrique présentant des parties actives nues sous tension ; Faire intervenir un électricien qualifié afin de remplacer les matériaux présentant des parties actives nues sous tension</p>

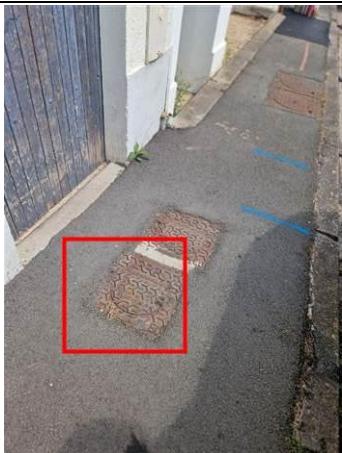
Photo n° PhAss001
Localisation : Eau Usée
Description : Type de raccordement :
Tabouret de passage direct

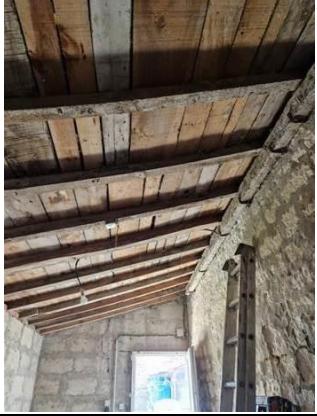
Localisation	Liste des ouvrages, parties d'ouvrages	Observations et constatations diverses	Photos
Garage	bois	---- Insectes à larves xylophages -- --, Anobium punctatum (Petites vrillettes): altérations dans le bois (dégradation(s) faible(s))

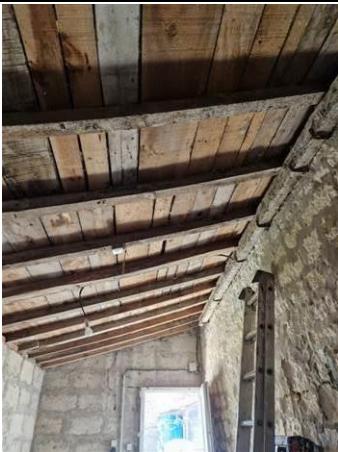
Photo n° PhTer001
Localisation : Garage
Ouvrage : bois
Parasite : ---- Insectes à larves xylophages ----, *Anobium punctatum* (Petites vrillettes)
Indices : altérations dans le bois (dégradation(s) faible(s))
