## DOSSIER DE DIAGNOSTIC TECHNIQUE

### 2024.06.20.42178.BOULLERNE

#### Date du repérage : 02/07/2024

Propriétaire : **Mme BOULLERNE ANNE MARIE**  
Adresse : **10 RUE DU MOULIN FLEURY**  
Commune : **85320 - MAREUIL SUR LAY  
DISSAIS**

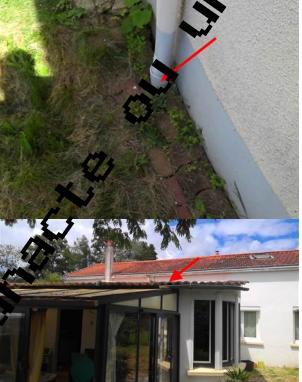
Localisation	Identifiant + Description	Conclusion (justification)	Etat de conservation** et préconisations*	Photo
Parties extérieures	<b>Identifiant:</b> MPSCA001 <b>Description:</b> Conduit <u>Liste selon annexe.13-9 du CSP:</u> B	Présence d'amiante (Sur décision de l'opérateur)	Matériau non dégradé <b>Résultat EP**</b> <b>Préconisation :</b> Il est recommandé de réaliser une évaluation périodique.

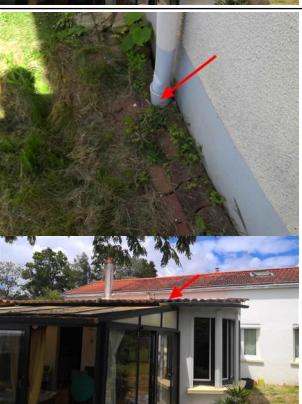
Séjour; Chaufferie	<b>Identifiant:</b> MPSCA002 <b>Description:</b> Panneaux type «sous tuile» <u>Liste selon annexe.13-9 du CSP:</u> B	Présence d'amiante (Sur décision de l'opérateur)	Matériau non dégradé <b>Résultat EP**</b> <b>Préconisation :</b> Il est recommandé de réaliser une évaluation périodique.

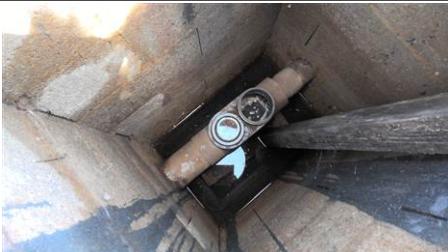
Photo n° Ph002  
Localisation : Eau Usée  
Description : Type de raccordement : Siphon  
disconnecteur

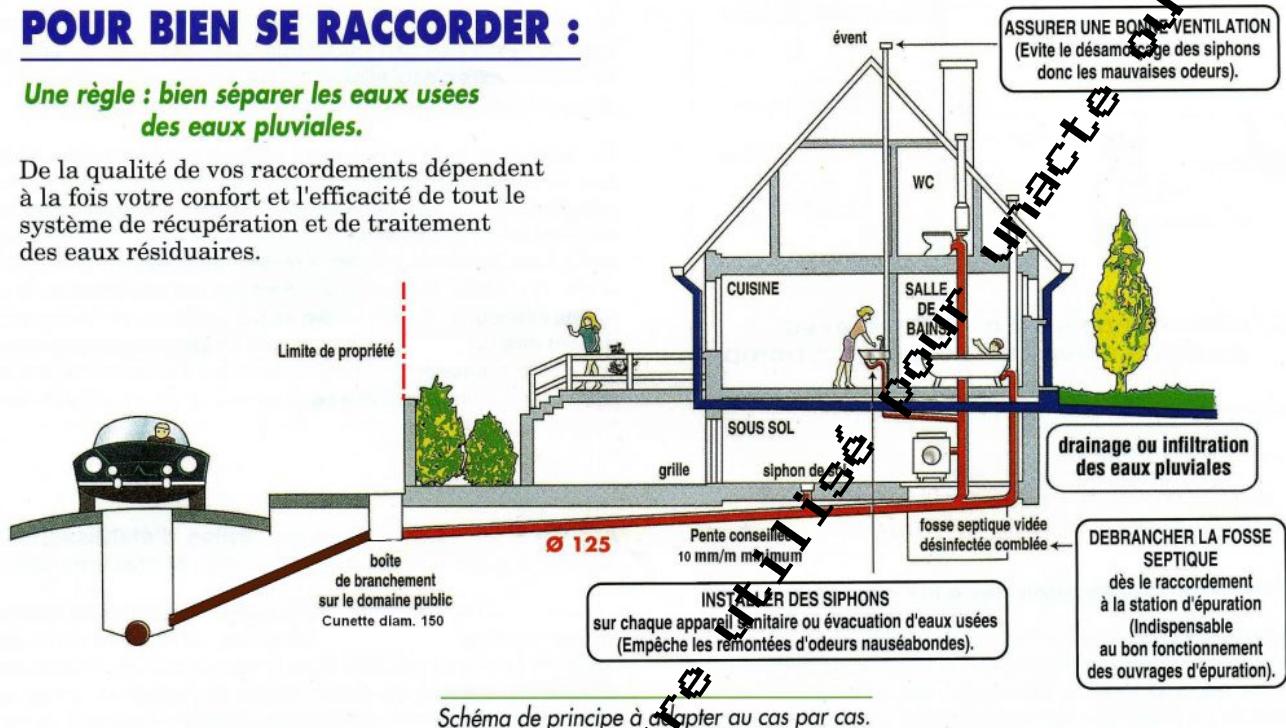
Schéma de principe à adapter au cas par cas.
