**DOSSIER DE DIAGNOSTIC TECHNIQUE**  
**2024.06.20.42178.BOULLERNE**  
**Date du repérage : 02/07/2024**

Propriétaire : **Mme BOULLERNE ANNE MARIE**  
Adresse : **10 RUE DU MOULIN FLEURY**  
Commune : **85320 - MAREUIL SUR LAY**  
**DISSAIS**

**Rapport de mission de repérage des matériaux et produits contenant de l'amiante pour l'établissement du constat établi à l'occasion de la vente d'un immeuble bâti (listes A et B de l'annexe 13-9 du Code de la Santé publique)**

## Rapport de l'état relatif à la présence de termites dans le bâtiment

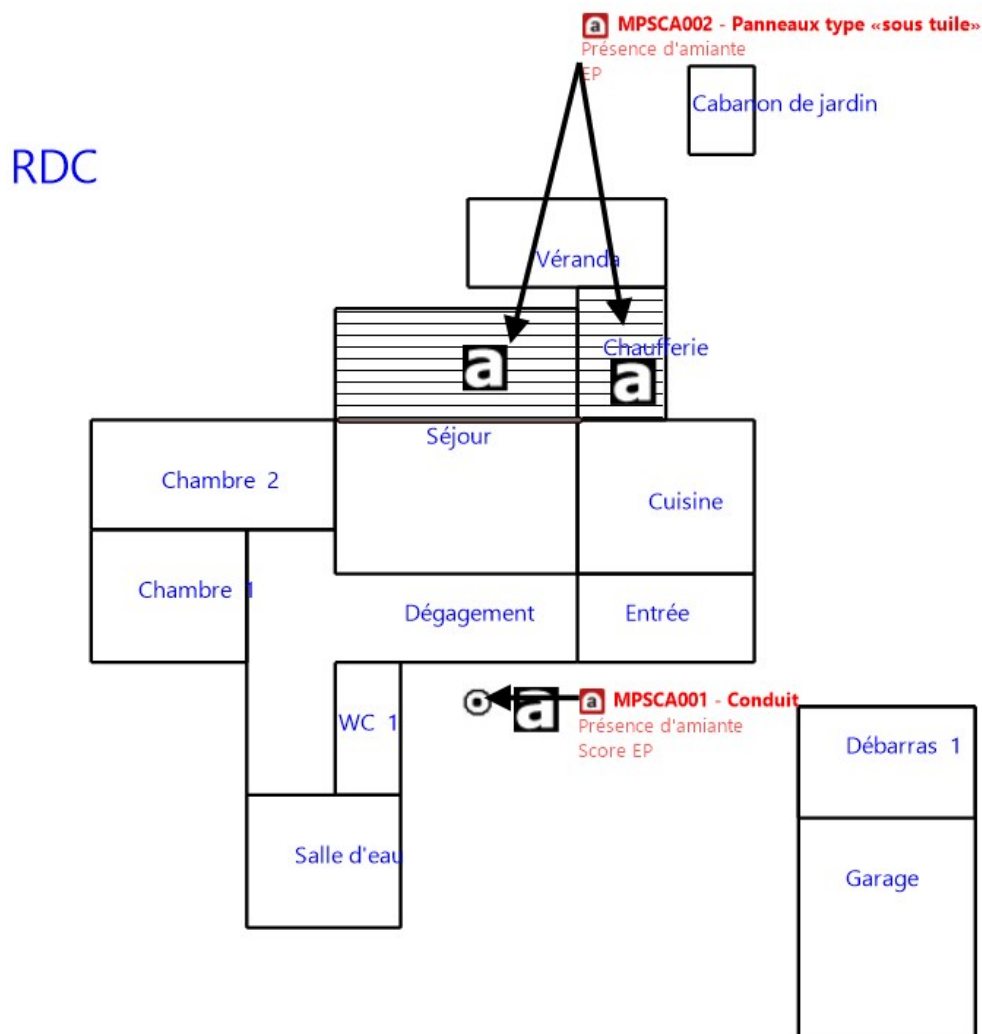
## 7.1 - Annexe - Schéma de repérage

Localisation	Identifiant + Description	Conclusion (justification)	Etat de conservation** et préconisations*	Photo
Parties extérieures	Identifiant: MPSCA001 Description: Conduit Liste selon annexe.13-9 du CSP: B	Présence d'amiante (Sur décision de l'opérateur)	Matériau non dégradé  <b>Résultat EP**</b>  <b>Préconisation :</b> Il est recommandé de réaliser une évaluation périodique.

Séjour; Chaufferie	Identifiant: MPSCA002 Description: Panneaux type «sous tuile» Liste selon annexe.13-9 du CSP: B	Présence d'amiante (Sur décision de l'opérateur)	Matériau non dégradé  <b>Résultat EP**</b>  <b>Préconisation :</b> Il est recommandé de réaliser une évaluation périodique.

Conduit en fibro-ciment		Dalles de sol	<p>Nom du propriétaire : <b>Mme BOULLERNE ANNE MARIE</b> Adresse du bien : <b>10 RUE DU MOULIN FLEURY 85320 MAREUIL SUR LAY DISSAIS</b></p>
	Conduit autre que fibro-ciment		Carrelage	
	Brides		Colle de revêtement	
	Dépôt de Matériaux contenant de l'amiante		Dalles de faux-plafond	
	Matériau ou produit sur lequel un doute persiste		Toiture en fibro-ciment	
	Présence d'amiante		Toiture en matériaux composites

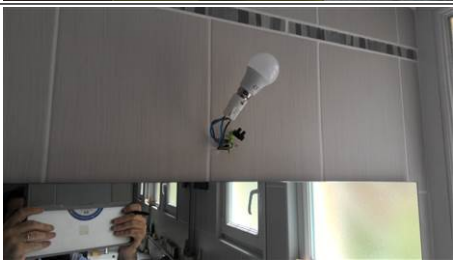
<p>Photo Ph003 Libellé de l'anomalie : Au moins un conducteur isolé n'est pas placé sur toute sa longueur dans un conduit, une goulotte ou une plinthe ou une huisserie, en matière isolante ou métallique, jusqu'à sa pénétration dans le matériel électrique qu'il alimente.</p>

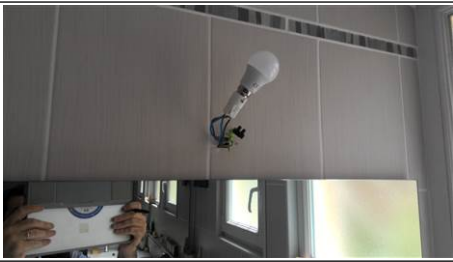
<p>Photo Ph004 Libellé de l'anomalie : L'installation électrique comporte au moins une connexion avec une partie active nue sous tension accessible. Remarques : Présence de connexion de matériel électrique présentant des parties actives nues sous tension - Dominos sans boîtier de connexion</p>

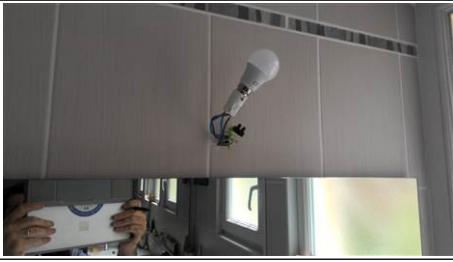
<p>Photo Ph005 Libellé de l'anomalie : L'installation comporte au moins un matériel électrique inadapté à l'usage. Remarques : Douille de chantier à remplacer</p>

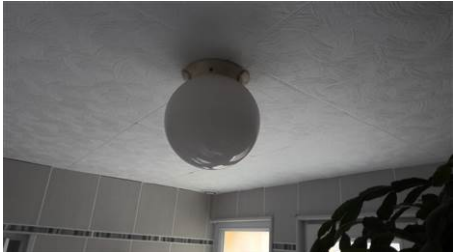
<p>Photo Ph006 Libellé de l'anomalie : Local contenant une baignoire ou une douche : l'installation électrique ne répond pas aux prescriptions particulières appliquées à ce local (adéquation entre l'emplacement où est installé le matériel électrique et les caractéristiques de ce dernier - respect des règles de protection contre les chocs électriques liées aux zones). Remarques : Luminaire en zone 2, Indice de Protection absent ou inadapté</p>

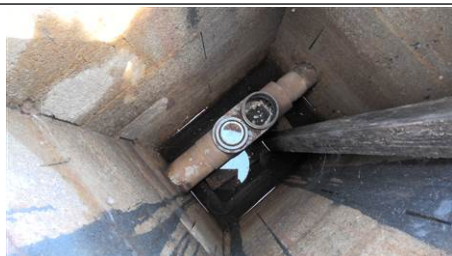
Photo n° Ph002  
Localisation : Eau Usée  
Description : Type de raccordement : Siphon  
disconnecteur
