Dossier Technique Immobilier

Numéro de dossier : 24/IMO/0653/BRANCHY
Date du repérage : 20/06/2024

Adresse : **7 bis rue des Coquelicots**

Commune : **85540 LE CHAMP ST PERE (France)**

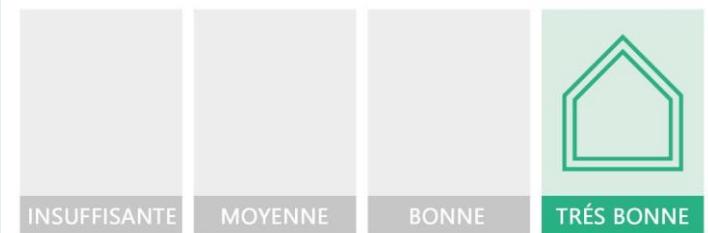
Performance de l'isolation

Murs	Mur en briques creuses d'épaisseur 20 cm avec isolation intérieure ($R=2,8\text{m}^2\text{.K/W}$) donnant sur l'extérieur Cloison de plâtre avec isolation intérieure (10 cm) donnant sur un garage	bonne

Plancher bas	Dalle béton donnant sur un vide-sanitaire avec isolation intrinsèque ou en sous-face (réalisée entre 2006 et 2012)	bonne

Toiture/plafond	Plafond sous solives bois donnant sur un comble fortement ventilé avec isolation extérieure ($R=6\text{m}^2\text{.K/W}$)	bonne

Portes et fenêtres	Portes-fenêtres battantes pvc, double vitrage à isolation renforcée / Fenêtres battantes pvc, double vitrage à isolation renforcée / Porte(s) bois opaque pleine / Porte(s) pvc avec double vitrage	très bonne

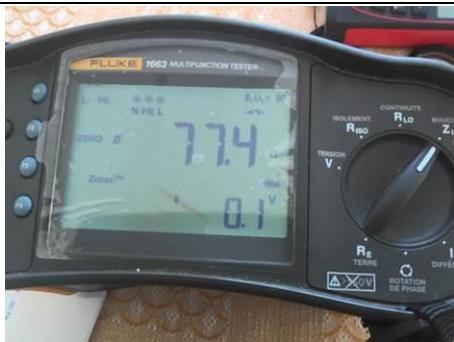
**Photo PhEle001**

Libellé du point de contrôle : B3.3.1 d La valeur de la résistance de la prise de terre n'est pas adaptée au courant différentiel résiduel (sensibilité) du ou des dispositifs différentiels protégeant l'ensemble de l'installation électrique.

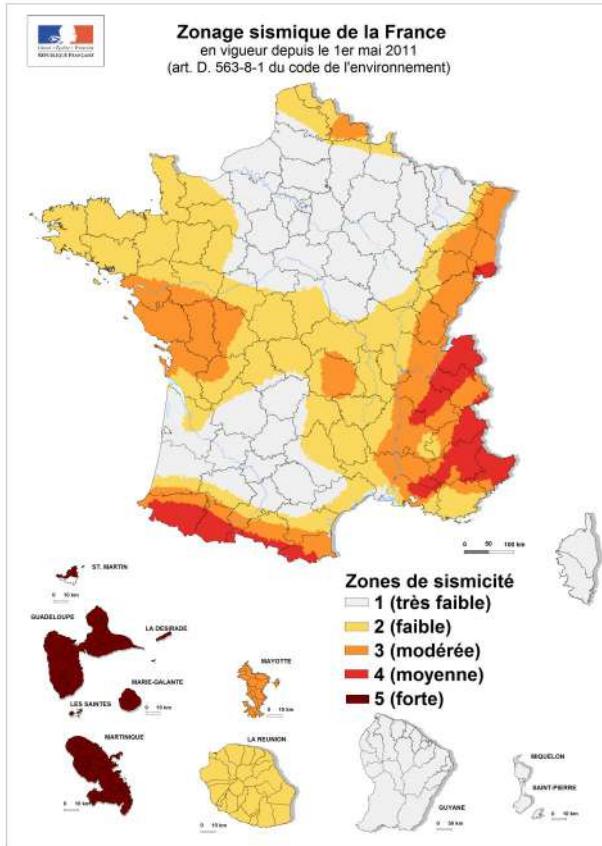
Le zonage sismique de la France:

Les données de sismicité instrumentale et historique et des calculs de probabilité permettent d'aboutir à l'élaboration d'un zonage sismique. Cette analyse probabiliste représente la possibilité pour un lieu donné, d'être exposé à des secousses telluriques.

Elle prend en compte la répartition spatiale non uniforme de la sismicité sur le territoire français et a permis d'établir la cartographie ci-contre qui découpe le territoire français en 5 zones de sismicité: **très faible, faible, modérée, moyenne, forte**. Les constructeurs s'appuient sur ce zonage sismique pour appliquer des dispositions de constructions adaptées au degré d'exposition **au risque sismique**.
