DOSSIER DE DIAGNOSTICS TECHNIQUES

Référence : 3116 VINCENT 28.06.24

Bien :	Maison individuelle
Adresse :	30 rue de mainclaye 85320 CORPE
Numéro de lot :	
Référence Cadastre :	AC - 260

RAPPORT N° 3116 VINCENT 28.06.24

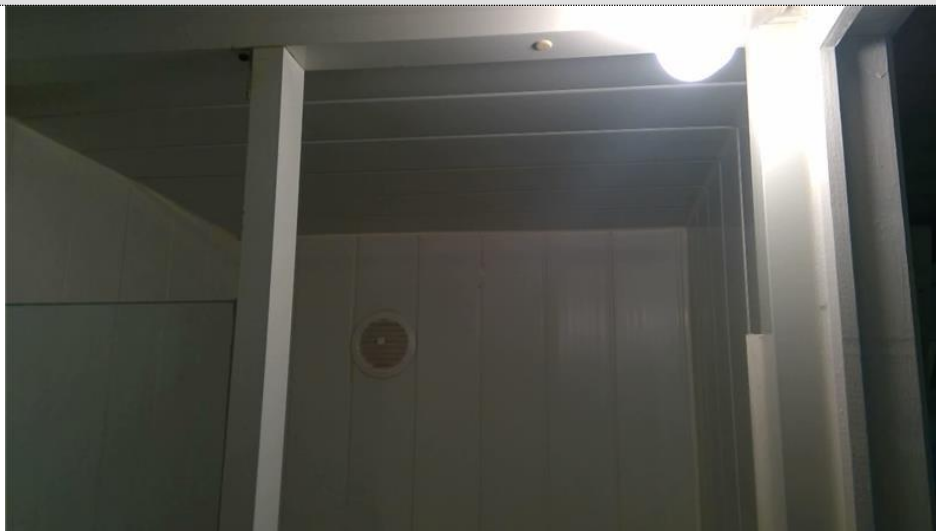
Point de contrôle N° B.6.3.1 a)

Description : Local contenant une baignoire ou une douche : l'installation électrique ne répond pas aux prescriptions particulières appliquées à ce local (adéquation entre l'emplacement où est installé le MATERIEL ELECTRIQUE et les caractéristiques de ce dernier – respect des règles de protection contre les chocs électriques liées aux zones).

Localisation : SDE WC

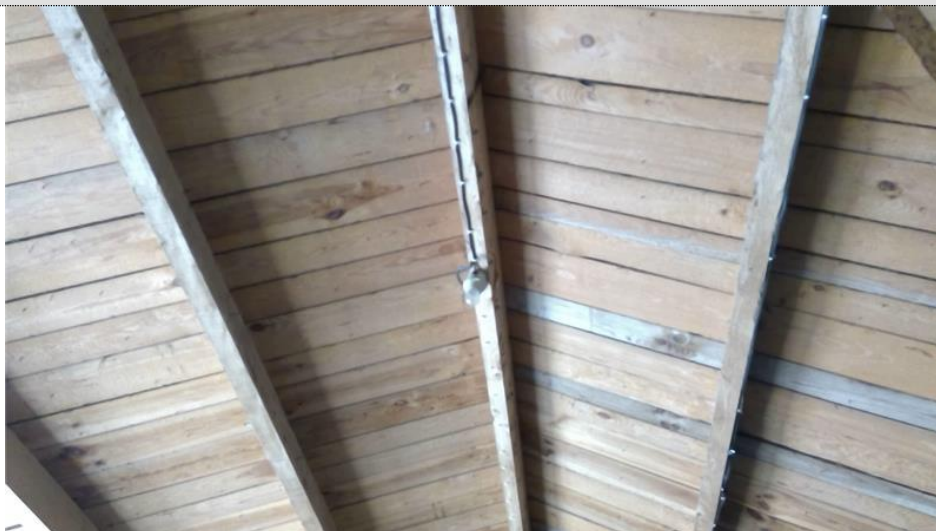
Point de contrôle N° B.7.3 d)

Description : L'installation électrique comporte au moins une CONNEXION avec une partie active nue sous tension accessible.

Localisation : Garage

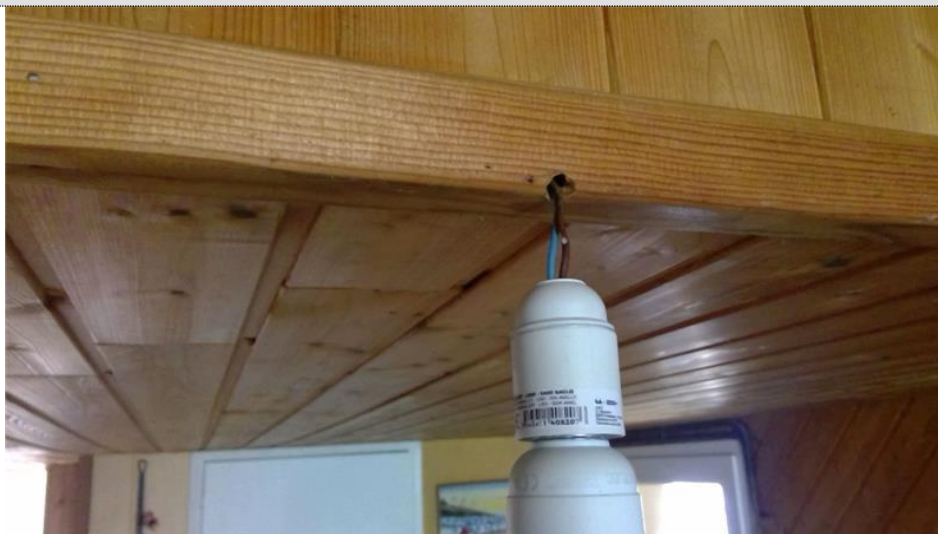
Point de contrôle N° B.8.3 e)

<u>Description :</u>	Au moins un CONDUCTEUR isolé n'est pas placé sur toute sa longueur dans un conduit, une goulotte, une plinthe ou une huisserie, en matière isolante ou métallique, jusqu'à sa pénétration dans le MATERIEL ELECTRIQUE qu'il alimente.
<u>Observation(s)</u>	
<u>Localisation :</u>	Garage, arrière cuisine

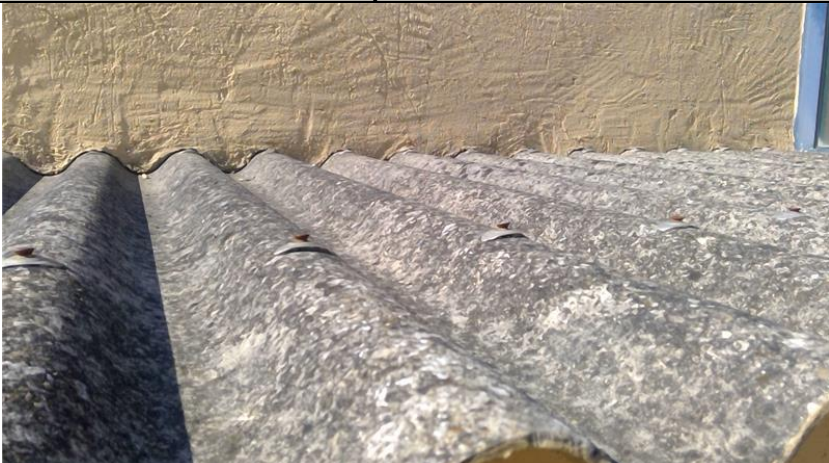
ELEMENT : Couverture		
Nom du client	Numéro de dossier	Pièce ou local
VINCENT	3116 VINCENT 28.06.24	Cabanon
Matériau	Date de prélèvement	Nom de l'opérateur
Amiante ciment - Peinture		BUTTAZZONI fabrice
Localisation		Résultat
Couverture - Sol		Présence d'amiante
Emplacement

ELEMENT : Couverture		
Nom du client	Numéro de dossier	Pièce ou local
VINCENT	3116 VINCENT 28.06.24	Local technique
Matériau	Date de prélèvement	Nom de l'opérateur
Amiante ciment - Non peint		BUTTAZZONI fabrice
Localisation		Résultat
Couverture - Plafond		Présence d'amiante
Emplacement
