## DOSSIER DE DIAGNOSTIC TECHNIQUE

### 2021.07.28.33702.CASARI

#### Date du repérage : 06/08/2021

Adresse : **4 RUE DE L'AURORE**

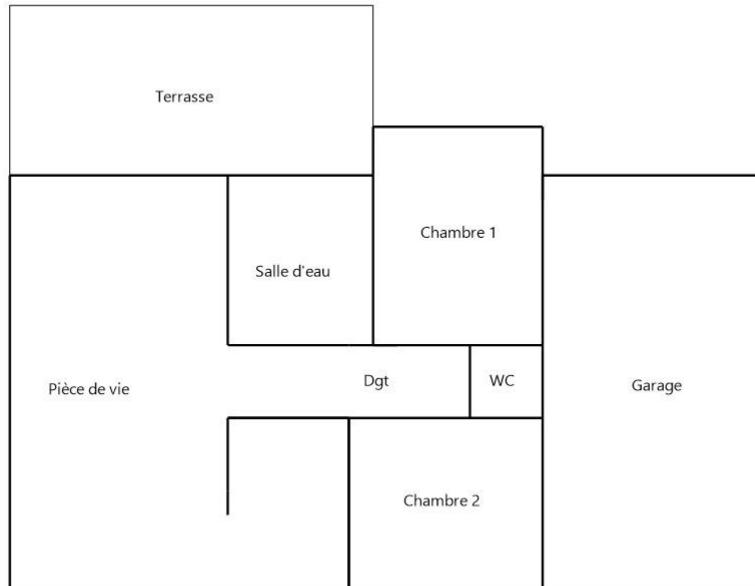
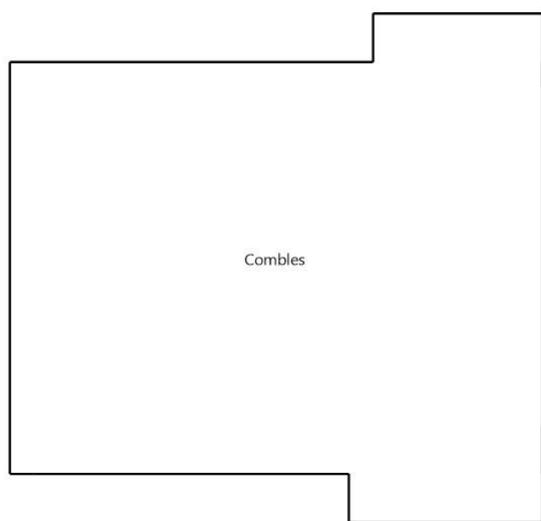
## 7.1 - Annexe - Schéma de repérage

Conduit en fibro-ciment		Dalles de sol	<p>Nom du propriétaire :  <b>Mr et Mme CASARI RICHARD</b>          Adresse du bien :  <b>4 RUE DE L'AURORE</b>  <b>85460</b>  <b>L AIGUILLO SUR MER</b></p>
	Conduit autre que fibro-ciment		Carrelage	
	Brides		Colle de revêtement	
	Dépôt de Matériaux contenant de l'amiante		Dalles de faux-plafond	
	Matériau ou produit sur lequel un doute persiste		Toiture en fibro-ciment	
	Présence d'amiante		Toiture en matériaux composites

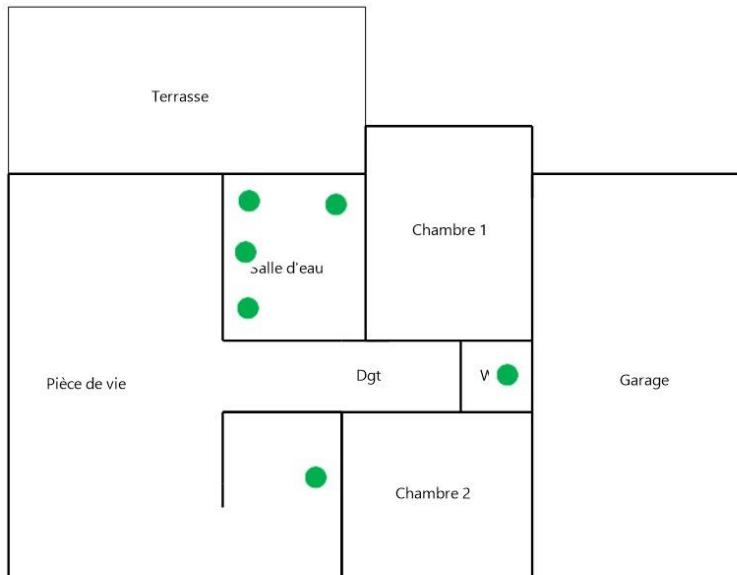
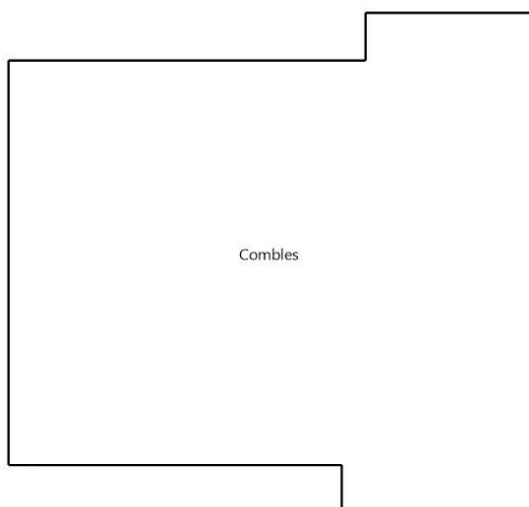
La société vérifie de manière visuelle, au moyen le cas échéant de test d'écoulement d'eau, d'utilisation de colorant ou de fumée, que les installations privées de rejet au réseau d'assainissement des eaux usées de l'immeuble soient conformes aux dispositions légales et réglementaires et aux caractéristiques du réseau d'assainissement des eaux usées de la commune sur laquelle il est situé. En conséquence, la prestation n'a pas pour objet de vérifier la conformité aux règles de l'art, le bon entretien, l'opportunité d'un renouvellement ou l'absence de désordre structurel des installations privées du client. Le client a une obligation de renseignement et d'information précise et complète de la société sur la consistance et la délimitation de l'immeuble à contrôler(bâti et non bâti) et sur les installations privées de rejet au réseau d'assainissement. Tous les ouvrages ou installations non mentionnés au rapport de visite et au schéma éventuel sont considérés comme enterrés et/ou non signalés ou inaccessibles lors de la visite de la société. Lesdits ouvrages ou installations sont alors réputés non contrôlés. Toutes modifications ultérieures des installations de collecte des eaux usées et pluviales remettent en cause le constat de conformité délivré.

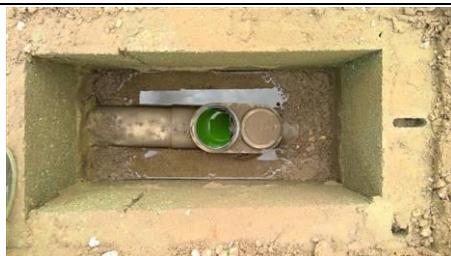
Photo n° Ph001  
Localisation : Eau Usée  
Description : Type de raccordement : Siphon  
disconnecteur
