Dossier Technique Amiante

DOSSIER M. CHARPENTIER DAVID
RAPPORT DE REPERAGE 3627-JE-CHARPENTIER
ETABLI EN UN EXEMPLAIRE ORIGINAL LE 02/09/2024

Nom - Prénom : M. CHARPENTIER David
Adresse : 41 route de Royan - Camping Royal Océan
CP - Ville : 17200 SAINT SULPICE DE ROYAN
Lieu d'intervention : Rue du Président De Gaulle 85400 LUCON

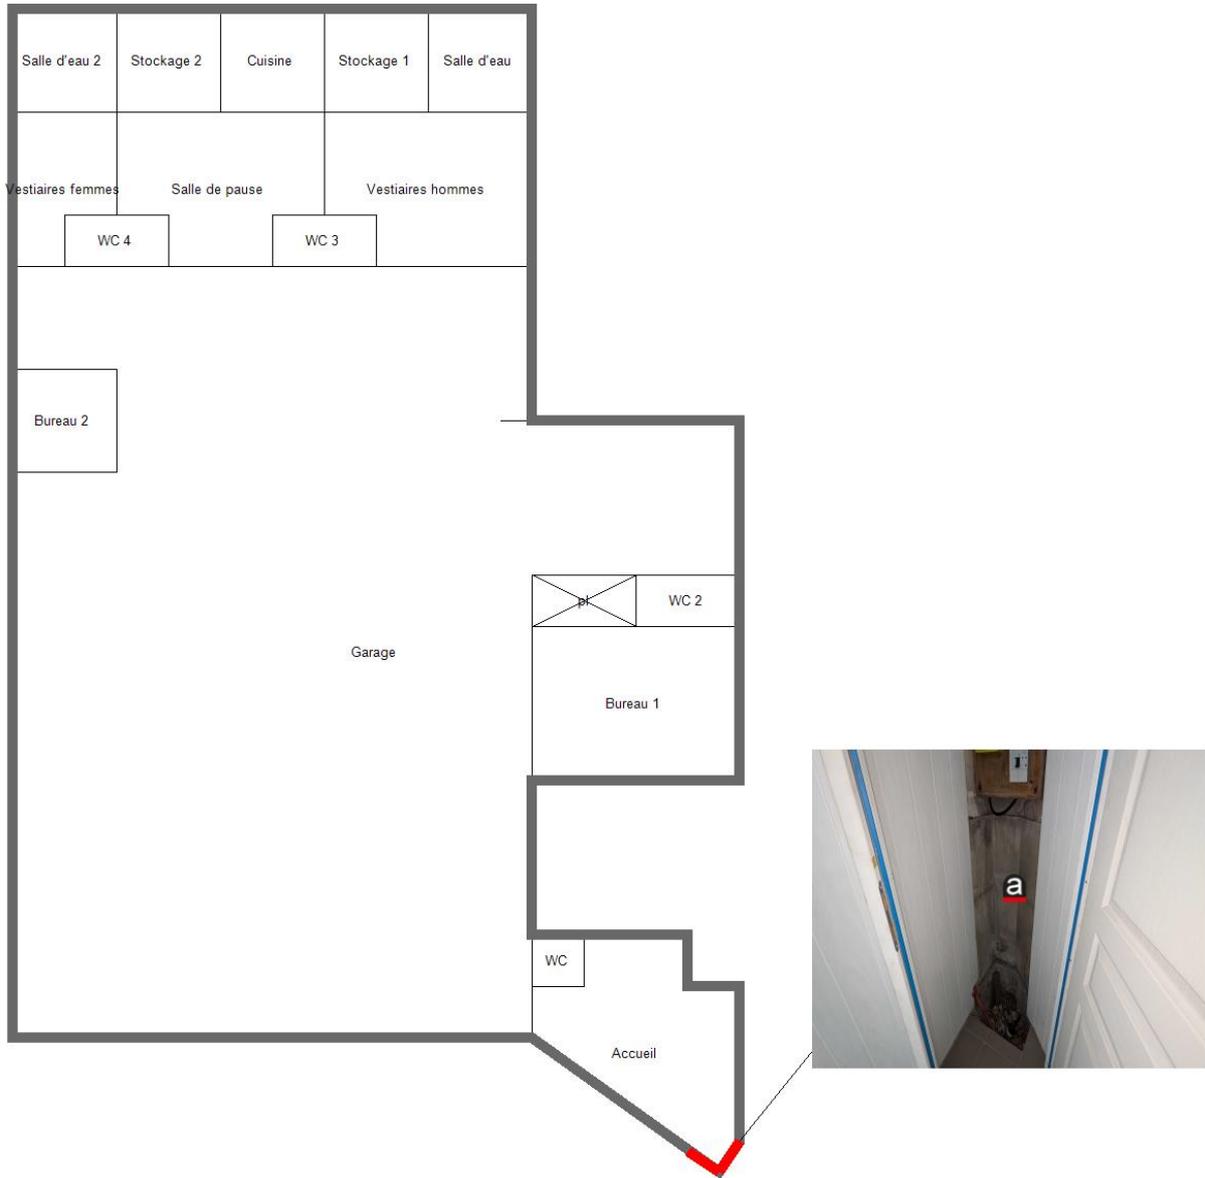
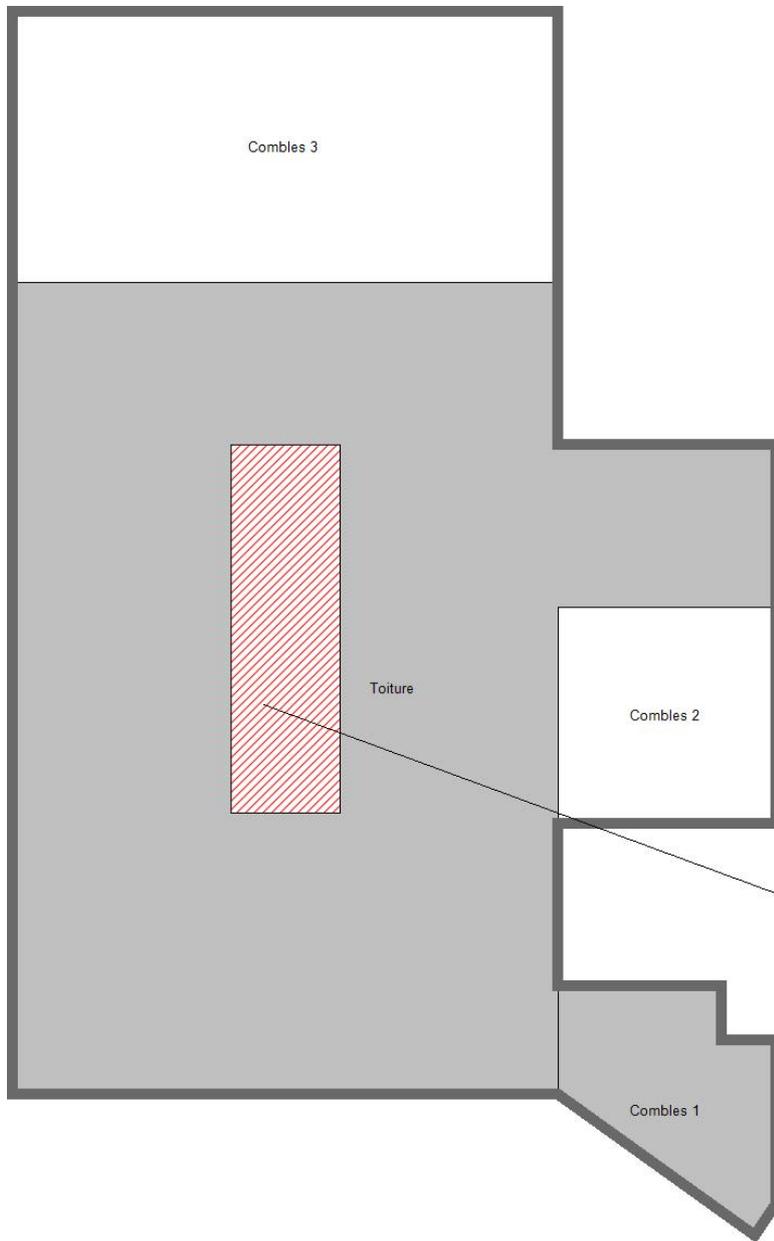
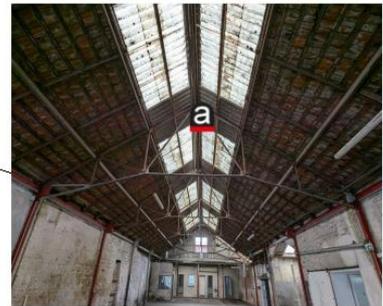
3.8. Schémas de localisation

Désignation	Composant de la construction	Parties du composant vérifié	Localisation	Numéro prélèvement ou d'identification	Méthode* analyse	Présence amiante		Flocages, calorifugeage, faux plafonds		Autres matériaux	
						Oui	Non	Grille n°	Résultat (1)	Grille n°	Résultat (2)
Garage	Toiture	Plaques ondulées amiante ciment	Toiture (en partie)		Sur jugement de l'opérateur	Oui				1	EP
Accueil	Paroi verticale intérieure	Plaques planes en amiante ciment	Sous bassement de murs		Sur jugement de l'opérateur	Oui				2	EP
