Résumé de l'expertise n° 36829REMAUD

Adresse : **8 Route de sainte-gemme**
 Commune : **85400 LUÇON**

Rapport de l'état relatif à la présence de termites dans le bâtiment

Etat de l'Installation Intérieure d'Électricité

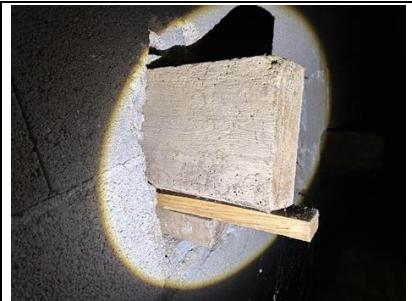
Photo n° PhTer001
Localisation : Combles - Combles
Ouvrage : Plafond - Charpente: Entrails, Arbalétriers, Poinçons, Contrefiches, Pannes, Chevrons, Volige : Bois
Parasite : ---- Insectes à larves xylophages ----, --- Champignons lignivores ---

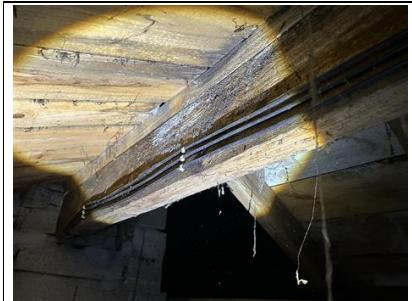
Photo n° PhTer002
Localisation : Combles - Combles
Ouvrage : Plafond - Charpente: Entrails, Arbalétriers, Poinçons, Contrefiches, Pannes, Chevrons, Volige : Bois
Parasite : ---- Insectes à larves xylophages ----, --- Champignons lignivores ---

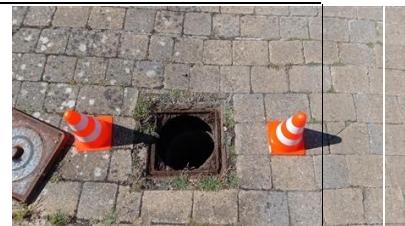
Photo n° PhAss001
Localisation :
Généralités
Description : Accès visitable en limite de propriété : Oui
