Résumé de l'expertise

N° 2024/06/17 SCI STE GEMME

Adresse : **6 Rue de la nicolier**
Commune : **85400 SAINTE-GEMME-LA-PLAINE**

DPE Diagnostic de performance énergétique (logement)

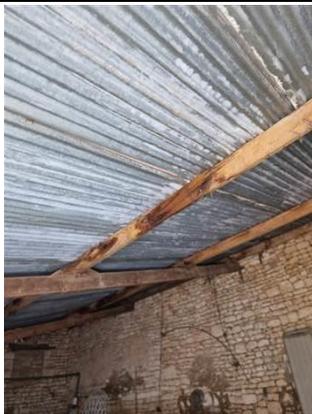
| Localisation | Liste des ouvrages, parties d'ouvrages | Observations et constatations diverses | Photos |
|---|--|---|--|
| Garage | bois | --- Champignons lignivores --- : dégradation du bois (élément(s)) faiblement dégradé(s) | |

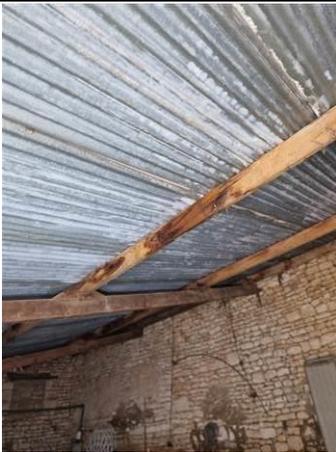
Photo n° PhTer001
Localisation : Garage
Ouvrage : bois
Parasite : --- Champignons lignivores ---
Indices : dégradation du bois (élément(s) faiblement dégradé(s))

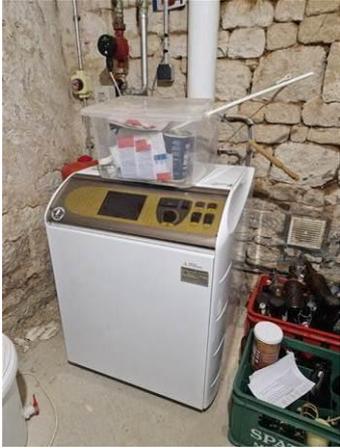
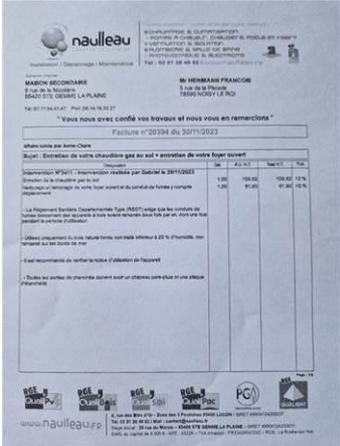
| | <p>Photo n° PhGaz001 Localisation : RESERVE Chaudière (Type : Raccordé)</p> |

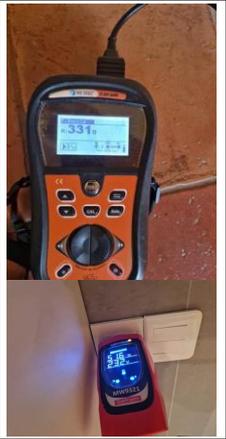
| Domaines | Anomalies | Photo |
|---|---|---|
| | <p>La valeur de la résistance de la prise de terre n'est pas adaptée au courant différentiel résiduel (sensibilité) du ou des dispositifs différentiels protégeant l'ensemble de l'installation électrique.</p> <p>Remarques : Valeur de la résistance de la prise de terre inadaptée au(x) dispositif(s) différentiel(s) ; Faire intervenir un électricien qualifié afin d'adapter la prise de terre au(x) dispositif(s) différentiel(s) (Il y a deux prises de terre une de 53 ohms (réserve, sde , escalier L gauche et l'autre plus de 300Ohms pour le reste de la maison)</p> | |

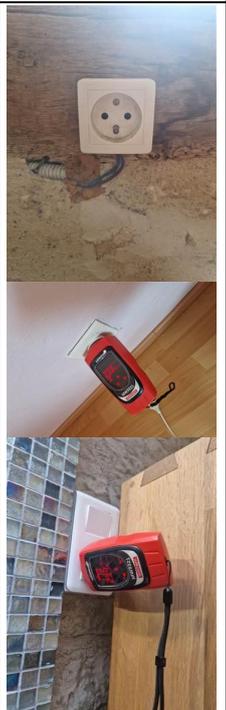
| Domaines | Anomalies | Photo |
|---|---|---|
| | <p>Au moins un socle de prise de courant comporte une broche de terre non reliée à la terre.</p> <p>Remarques : Présence de circuits électriques non équipés de conducteurs de protection ; Faire intervenir un électricien qualifié afin d'installer des conducteurs de protection sur les circuits qui n'en sont pas équipés (1er étage - Chambre 3, SDE cote L gauche, 1er étage - Chambre 5)</p> | |

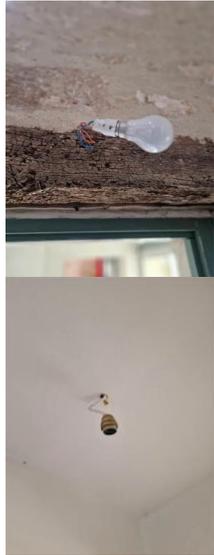
| Domaines | Anomalies | Photo |
|---|--|--|
| | L'installation électrique comporte au moins un dispositif de protection avec une partie active nue sous tension accessible. Remarques : Présence de dispositif de protection de matériel électrique présentant des parties actives nues sous tension ; Faire intervenir un électricien qualifié afin de remplacer les matériels présentant des parties actives nues sous tension | |

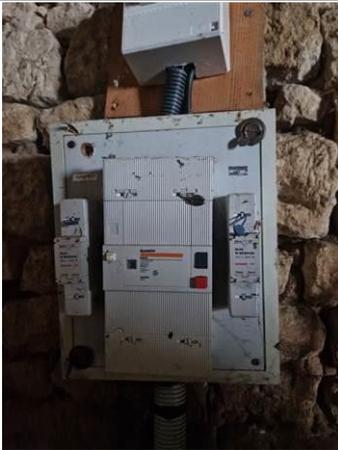
Photo PhEle001

Libellé de l'anomalie : B1.3 b Le dispositif assurant la coupure d'urgence n'est pas situé à l'intérieur du logement ou dans un emplacement accessible directement depuis le logement.

Commentaire : AGCP DANS LE GARAGE

Remarques : (L'AGCP est placé dans le garage)

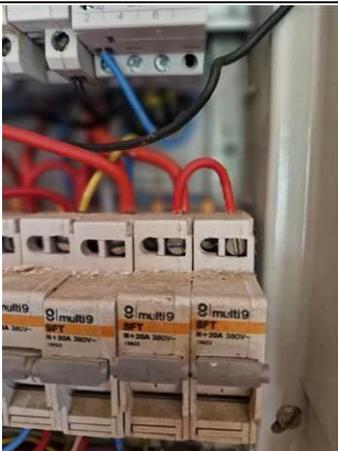
Photo PhEle003

Libellé de l'anomalie : B4.3 f3 A l'intérieur du tableau, la section d'au moins un conducteur alimentant les dispositifs de protection n'est pas adaptée au courant de réglage du disjoncteur de branchement.

Commentaire : Présence de matériel inadapté

Remarques : La section des conducteurs de pontage n'est pas en adéquation avec le courant de réglage du disjoncteur de branchement

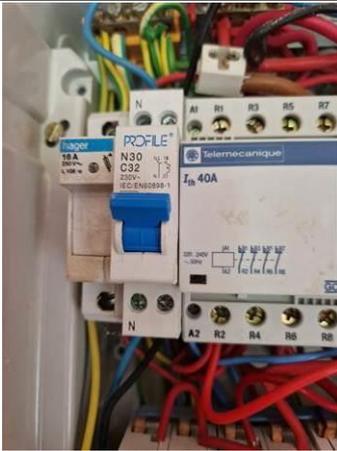
Photo PhEle004

Libellé de l'anomalie : B4.3 f1 La section des conducteurs de la canalisation alimentant le seul tableau n'est pas adaptée au courant de réglage du disjoncteur de branchement.

Commentaire : Présence de matériel inadapté

Remarques : La section des conducteurs de pontage n'est pas en adéquation avec le courant de réglage du disjoncteur de branchement

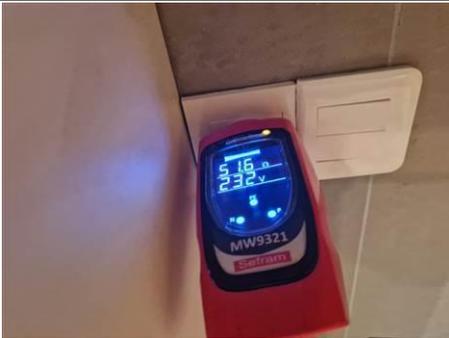
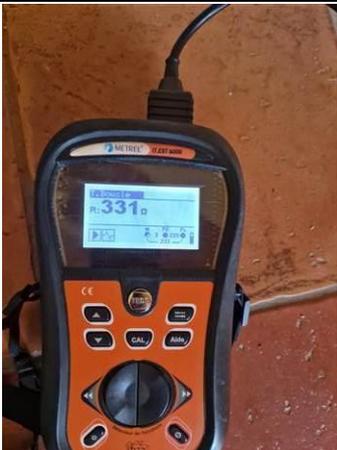
Photo PhEle005

Libellé de l'anomalie : B3.3.1 d La valeur de la résistance de la prise de terre n'est pas adaptée au courant différentiel résiduel (sensibilité) du ou des dispositifs différentiels protégeant l'ensemble de l'installation électrique.

Commentaire : Présence de matériel inadapté

Remarques : Valeur de la résistance de la prise de terre inadaptée au(x) dispositif(s) différentiel(s) ; Faire intervenir un électricien qualifié afin d'adapter la prise de terre au(x) dispositif(s) différentiel(s) (Il y a deux prises de terre une de 53 ohms (réserve, sde , escalier L gauche et l'autre plus de 300Ohms pour le reste de la maison)

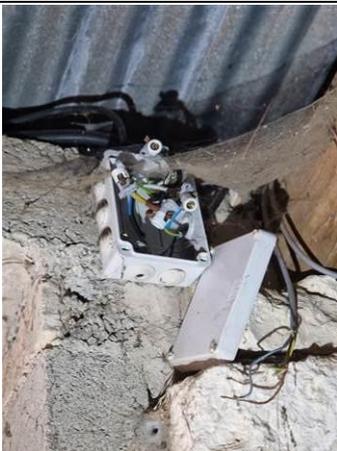
Photo PhEle006

Libellé de l'anomalie : B7.3 d L'installation électrique comporte au moins une connexion avec une partie active nue sous tension accessible.

Commentaire : Présence de risques de contact direct avec des éléments sous tension

Remarques : Présence de connexion de matériel électrique présentant des parties actives nues sous tension ; Faire intervenir un électricien qualifié afin de remplacer les matériels présentant des parties actives nues sous tension

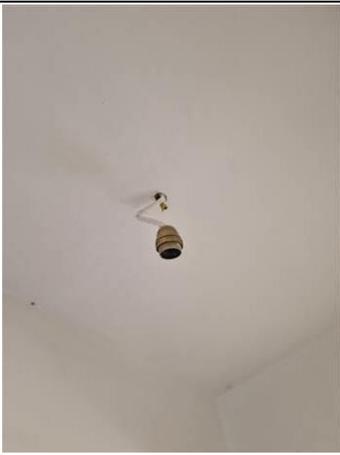
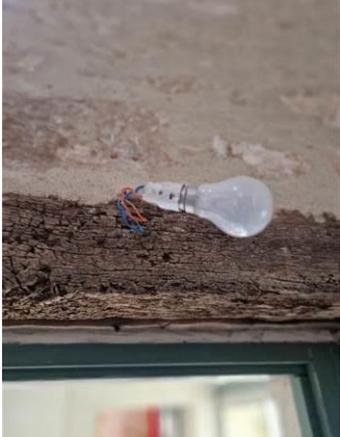
| | <p>Photo PhEle007 Libellé de l'anomalie : B7.3 e L'installation électrique comporte au moins un dispositif de protection avec une partie active nue sous tension accessible. Commentaire : Présence de risques de contact direct avec des éléments sous tension Remarques : Présence de dispositif de protection de matériel électrique présentant des parties actives nues sous tension ; Faire intervenir un électricien qualifié afin de remplacer les matériels présentant des parties actives nues sous tension</p> |

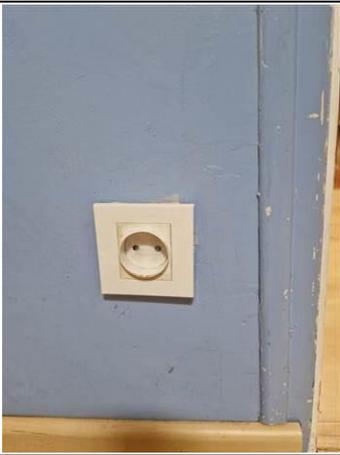
| | <p>Photo PhEle008 Libellé de l'anomalie : B3.3.6 a1 Au moins un socle de prise de courant ne comporte pas de broche de terre.</p> |

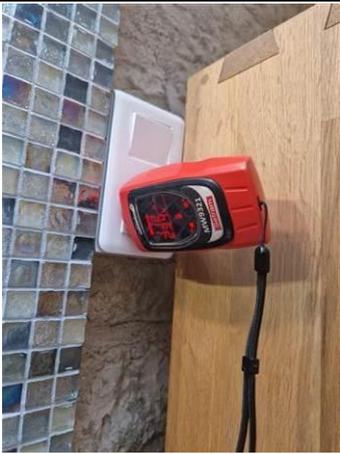
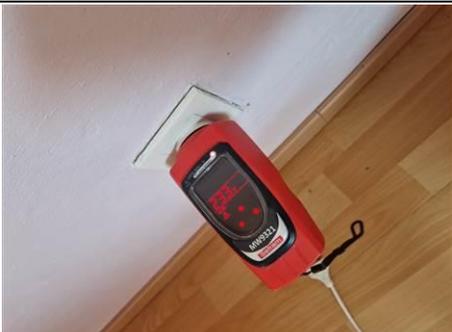
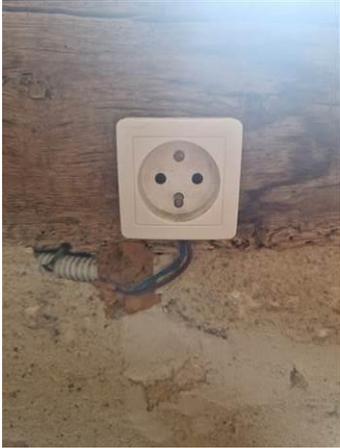
| | <p>Photo PhEle009 Libellé de l'anomalie : B3.3.6 a2 Au moins un socle de prise de courant comporte une broche de terre non reliée à la terre. Commentaire : Absence de prise de terre Remarques : Présence de circuits électriques non équipés de conducteurs de protection ; Faire intervenir un électricien qualifié afin d'installer des conducteurs de protection sur les circuits qui n'en sont pas équipés (1er étage - Chambre 3,SDE cote L gauche, 1er étage - Chambre 5)</p> |

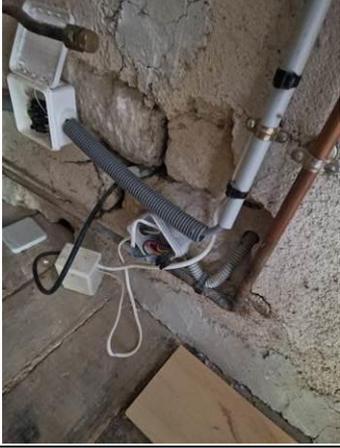
| | <p>Photo PhEle010 Libellé de l'anomalie : B8.3 e Au moins un conducteur isolé n'est pas placé sur toute sa longueur dans un conduit, une goulotte ou une plinthe ou une huisserie, en matière isolante ou métallique, jusqu'à sa pénétration dans le matériel électrique qu'il alimente. Commentaire : Présence de risques de contact direct avec des éléments sous tension Remarques : Présence de conducteurs électriques non protégés mécaniquement ; Faire intervenir un électricien qualifié afin d'installer des protections mécanique sur les conducteurs non protégés</p> |
