Dossier de Diagnostic Technique

CLINE_MT_160123_10877217

**Maison d'habitation sur 4 niveaux avec dépendances
et jardin**

☒ **Diagnostic de Performance Energétique**

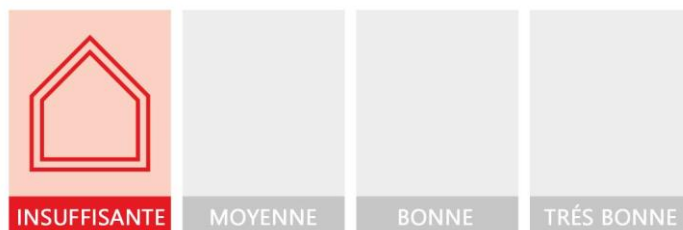
Performance de l'isolation

Murs	Mur en pierre de taille et moellons avec remplissage tout venant d'épaisseur 50 cm avec un doublage rapporté avec isolation intérieure (réalisée entre 2013 et 2021) donnant sur l'extérieur	insuffisante
	Mur en pierre de taille et moellons avec remplissage tout venant d'épaisseur 50 cm avec un doublage rapporté non isolé donnant sur l'extérieur	
	Mur en pierre de taille et moellons avec remplissage tout venant d'épaisseur 50 cm non isolé donnant sur l'extérieur

Plancher bas	Voutains en briques ou moellons non isolé donnant sur un sous-sol non chauffé	insuffisante
	Dalle béton non isolée donnant sur un terre-plein

Toiture/plafond	Plafond sous solives bois donnant sur l'extérieur (combles aménagés) avec isolation extérieure (réalisée entre 2006 et 2012)	bonne
	Plafond sous solives bois donnant sur l'extérieur (combles aménagés)	
	Plafond sous solives bois donnant sur l'extérieur (combles aménagés) avec isolation intérieure (15 cm)

Portes et fenêtres	Portes-fenêtres battantes avec soubassement bois, double vitrage avec lame d'air 16 mm à isolation renforcée	bonne
	Fenêtres oscillo-battantes bois, double vitrage avec lame d'air 16 mm à isolation renforcée	
	Portes-fenêtres battantes avec soubassement bois, double vitrage avec lame d'air 16 mm à isolation renforcée et volets battants bois	
	Fenêtres oscillo-battantes bois, double vitrage avec lame d'air 15 mm à isolation renforcée	
	Fenêtres battantes bois, double vitrage avec lame d'air 15 mm à isolation renforcée	
	Fenêtres battantes bois, double vitrage avec lame d'air 15 mm à isolation renforcée et volets battants bois	
	Fenêtres oscillantes bois, double vitrage avec lame d'air 16 mm à isolation renforcée	
	Fenêtres oscillo-battantes bois, simple vitrage	
	Fenêtres battantes bois, double vitrage avec lame d'air 16 mm à isolation renforcée	
	Portes-fenêtres battantes avec soubassement bois, double vitrage avec lame d'air 15 mm à isolation renforcée et volets roulants bois
